KARTA EWIDENCYJNA ZABYTEKÓW
ARCHITEKTURY I BUDOWNICTWA

ZESPÓŁ FOLWARCZNY

XIX w.-1940

B U Ś L A R Y

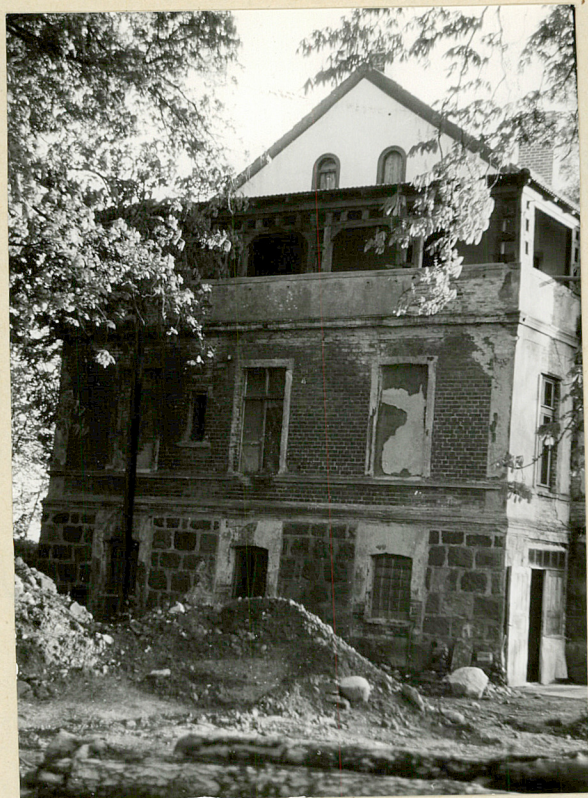
3

1. Dwór nr 4 /1/ - elewacja N
2. j.w. - szczyt ryzalitu z zegarem
3. j.w. - elewacja E
4. Łodownia /L/
5. Park
6. Aleja kasztanowa prowadząca do dworu
7. Dwojak nr 5 /8/ - elewacja E
8. j.w. - elewacja W
9. Chlewik /12/ za dwojakiem nr 5 - elewacja S
10. j.w. - elewacja N i W
11. Dwojak nr 6 /10/ - elewacja W
12. j.w. - elewacja E
13. Ubikacja /WC/
14. Chlewik /12/ za czworakiem nr 7 - elewacja N
15. Kościół /13/ - elewacja W

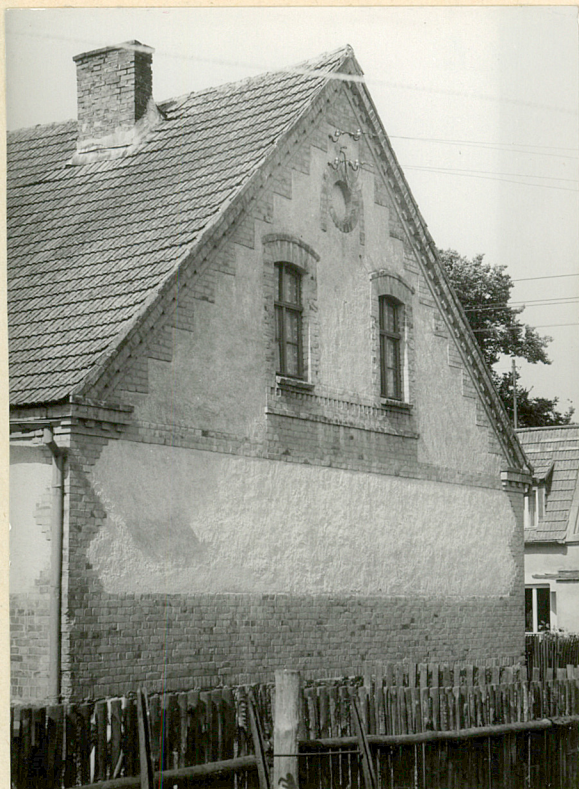
16

Szczytowa - E. W przyziemiu ceglane lico muru do 1/3 wysokości, pozostała część pokryta tynkiem. Między przyziemiem a poddaszem znajduje się naśladownictwo gzymsu międzykondygnacyjnego w postaci 3 rzędów cegieł /poziomo ułożonych główek w górnej części^W środkowej części wozówek i dolnej części główek/ oraz w części N i S fragment gzymsu pseudospornikowego w opasce ceglanej.

16. Czworak nr 7 /11/ - elewacja E
17. j.w. - elewacja S
18. j.w. - elewacja N
19. j.w. - wystrój narożnika budynku
20. j.w. - wystrój poddasza w elewacji W
21. j.w. - oculus i pseudo-gzyms schodkowy w elewacji szczytowej E
22. j.w. - fragment gzymsu międzykondygnacyjnego i naśladownictwo gzymsu - elewacja E
23. j.w. - wystrój otworów okiennych w elewacji szczytowej E
24. j.w. - kafer w N połąci dachu
25. j.w. - świetlik w S połąci dachu
26. j.w. - gzyms wieńczący ~~Kostkowy~~ ~~ornamentowy~~ w elewacji N
27. j.w. - gzyms okienny - elewacja E
28. j.w. - otwór do piwnicy - elewacja S
29. j.w. - drzwi z nadświetlem - elewacja S
30. j.w. - okno przyziemia - elewacja S
31. j.w. - okno przyziemia - elewacja N
32. j.w. - okno poddasza - elewacja E.

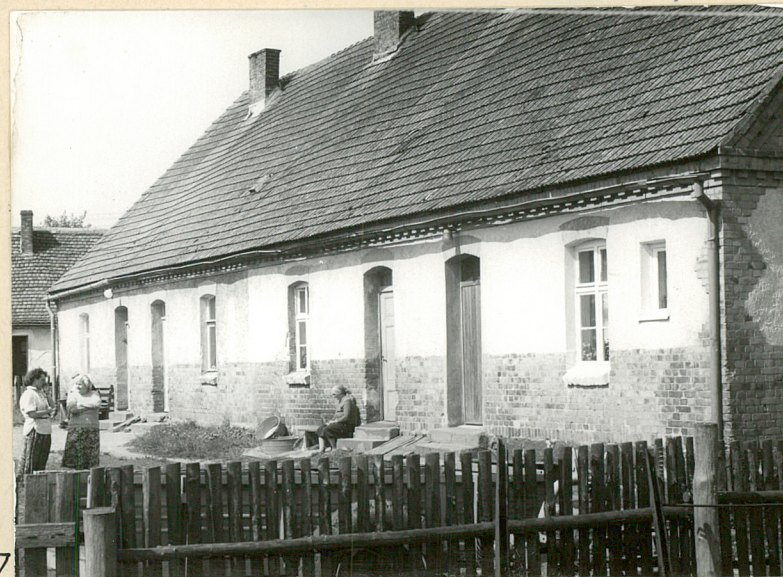
17

Elewacje: frontowa S. W przyziemiu pierwotnie 8 osiowa /obecnie w ostatnim segmencie wmurowane 1 małe okienko/ z symetrycznie rozmieszczonymi⁴ drzwiami i⁴ oknami w każdym segmencie. Wszystkie okna posiadają ceglane parapety pomalowane białą farbą. Drzwi i okna zwieńczone są łukami odcinkowymi z cegieł. Lico muru przyziemia ceglane do wysokości sięgającej ponad parapet okna a powyżej pokryte są tynkiem. Od strony E i W między drzwiami znajdują się po 2 otwory do piwnicy zwieńczone łukami odcinkowymi z cegieł. Gzyms wieńczący **kostkowy** w opasce ceglanej. Narożniki budynku wykonane są z cegły w układzie "schodkowym". W połaci S dachu znajduje się 1 świetlik.

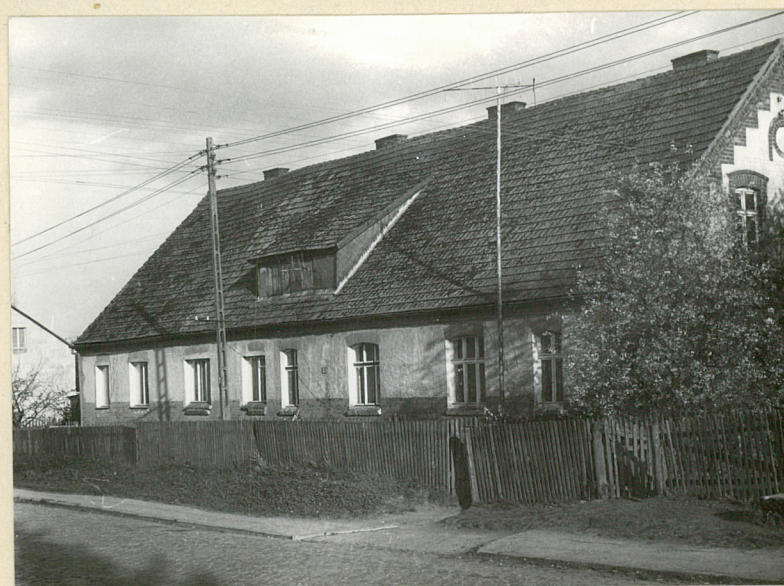
18

Tylna - N. Lico muru przyziemia jak w elewacji S. W przyziemiu umieszczonych jest 8 okien zwieńczonych łukami odcinkowymi z cegieł. 4 okna od strony E wymienione /zachowały się łuki odcinkowe/. Gzyms wieńczący jak w elewacji S. W połaci N dachu znajduje się wystawka z 2 oknami /1 zniszczone/ i 1 świetlik w części W dachu.

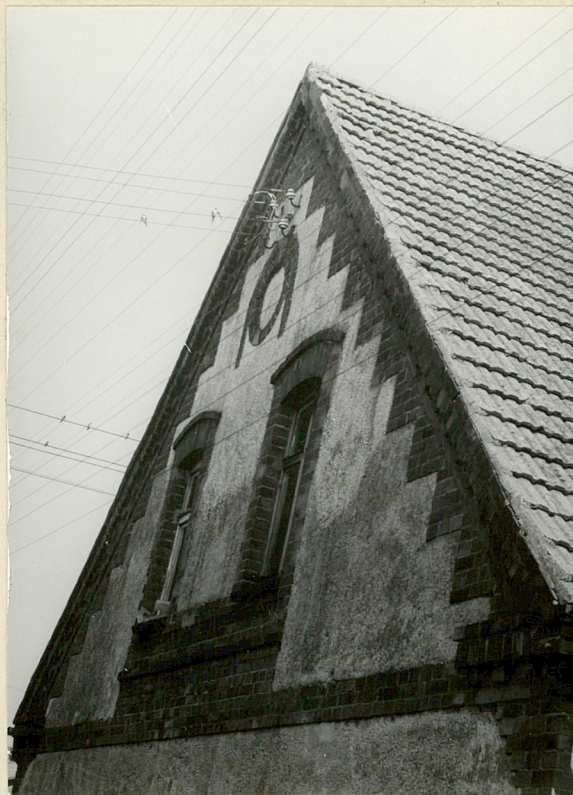
20

Szczytowa - W. W przyziemiu i na poddaszu jak w elewacji E. W szczycie poddasza znajdował się datownik - 1922.

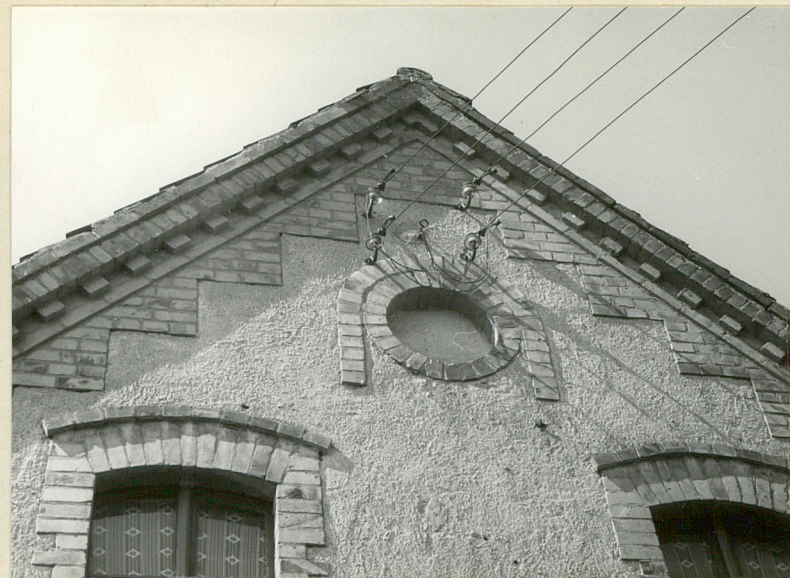
21

usytuowany jest **plytina** w obramieniu ceglany. W szczycie poddasza znajduje się pseudo-gzyms schodkowy z cegieł na otynkowanym licu muru. Gzyms wieńczący w szczycie poddasza **kostkowy** w obramieniu ceglany.
