OŚRODEK  
DOKUMENTACJI  
ZABYTEKÓW W WARSZAWIE  
KARTA EWIDENCYJNA ZABYTEKÓW  
ARCHITEKTURY I BUDOWNICTWA

DWÓR „1”

1878 r.  
1 ćw. XX w.

BUŚLARY

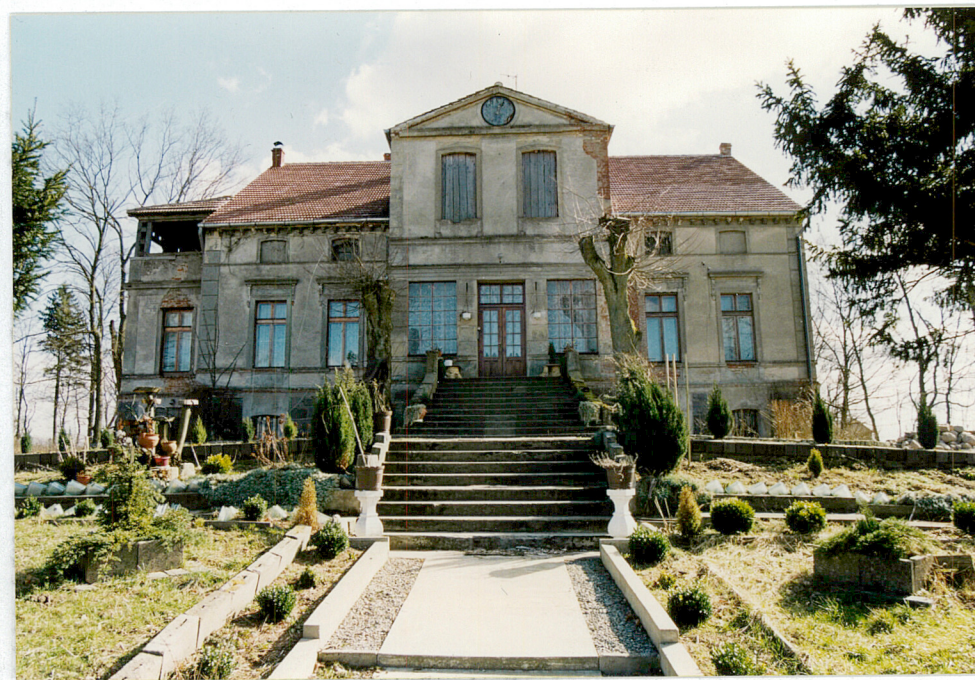
2

- 1.Dwór „1” – fasada –elewacja płn.
- 2.Dwór „1” – fasada : widok z podjazdu
- 3.Dwór „1” – fasada : wystawka
- 4.Dwór „1” – fasada : tarcza zegarowa
- 5.Dwór „1” – fasada : drzwi główne

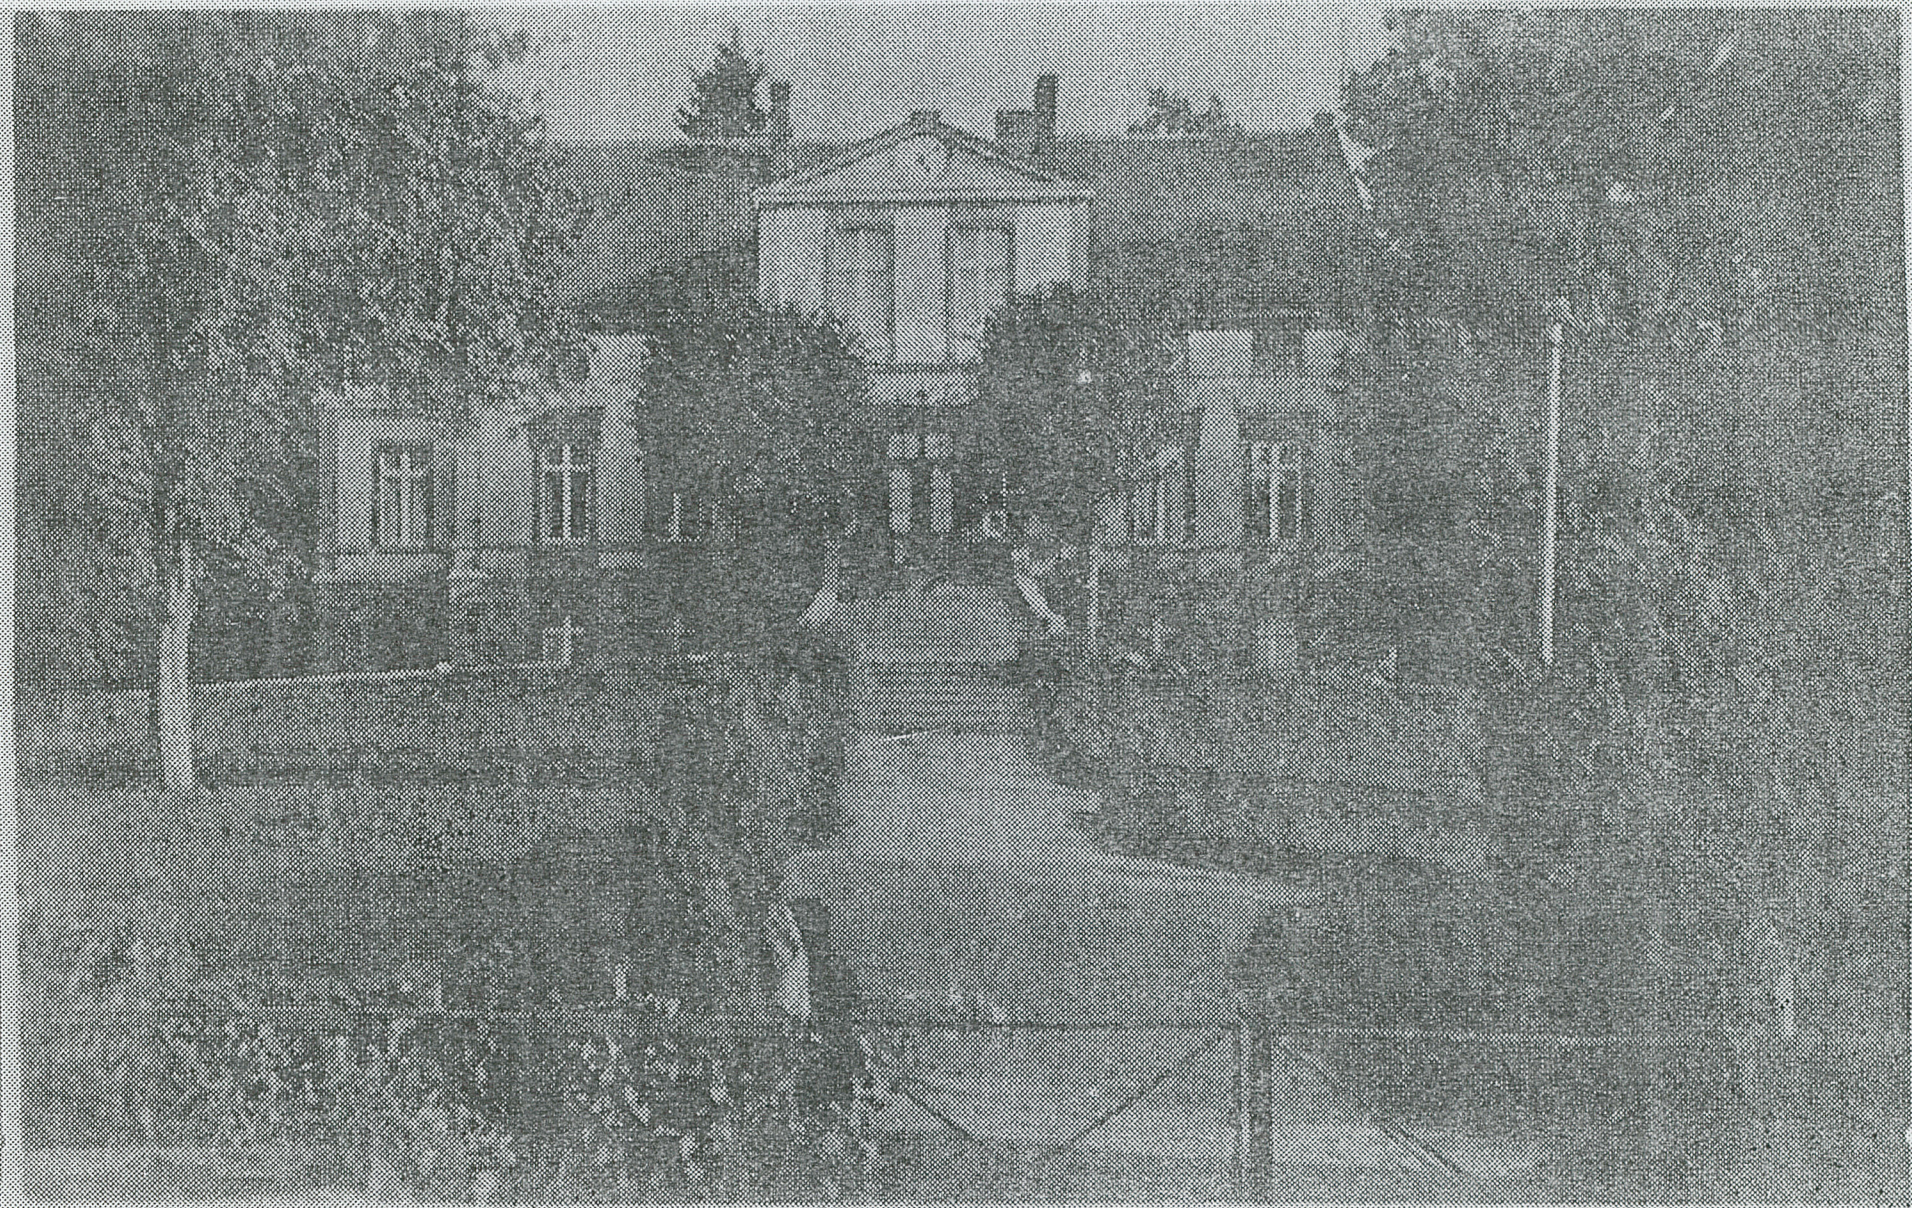
1934 r.

1. Miejscowość	2. Obiekt (nazwa jak w karcie)	3. Zawartość wkładki (nazwa obiektu lub materiału uzupełniającego)
BUŚLARY	Dwór „1”	Zdjęcia archiwalne

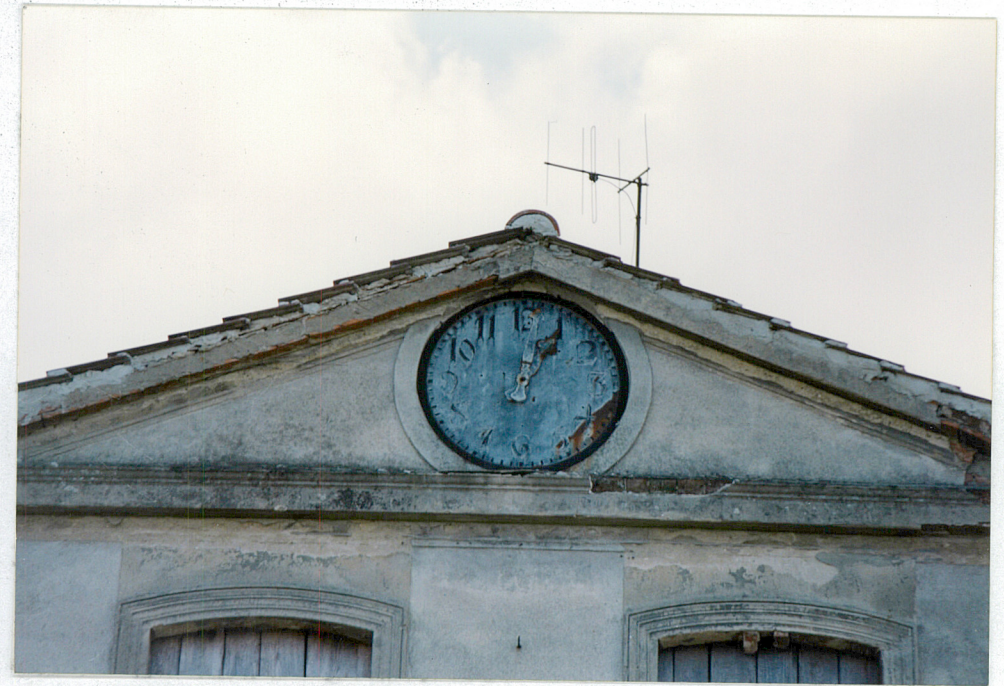
4

ELEWACJA FRONTOWA - płn. - w całości otynkowana, 8 –osiowa, z wyodrębnionym wysokim kamiennym cokołem, mieszczącym okna piwnicy, przekryte łukiem odcinkowym. Ściana elewacji prosta, otynkowana z doklejonymi dekoracjami. Naroża elewacji są zamknięte pasami boniowania, z boniami płaskimi, o szlifowanych krawędziach. Osie wyznaczają symetrycznie rozstawione okna, prostokątne, których krawędzie obramione są szerokimi profilowanymi opaskami, wstawione są w ozdobne odcinkowe quasi portale, których górne profilowane belki wsparte są na ozdobnych kroksztynach. Parapety dołem przewiązane szeroką profilowaną opaską, która przechodzi przez całą elewację spinając ścianę i wszystkie okna W zwieńczeniu I kondyg. prosty, profilowany gzyms międzykondygnacyjny W mezzanino okna nieco mniejsze, o osiach jak w niższej kondyg. w zwieńczeniu ściany symetrycznie powtarzające się ozdobne k kroksztyny podtrzymujące prosty gzyms koronujący. Na centralnych 3-5 osiach, przechodzi przez wszystkie kondyg. ryzalit, II kondyg., mieszający w I kondyg. drzwi główne dworu. Drzwi wstawione są proste odrzwia. Po bokach flankowane dużymi, prostokątnymi oknami. Prowadzą do nich proste murowane, z kamiennymi stopniami schody. W zwieńczeniu kondygnacji szeroki, profilowanym gzyms. W II kondyg. okna obramione profilowanymi opaskami ( obecnie zabite deskami), górą przekryte łukiem odcinkowym. W zwieńczeniu ryzalitu trójkątny tympanon obramiony szerokimi profilowanymi ramami. Pośrodku gładkiego pola osadzona jest kolistą tarcza zegarowa.

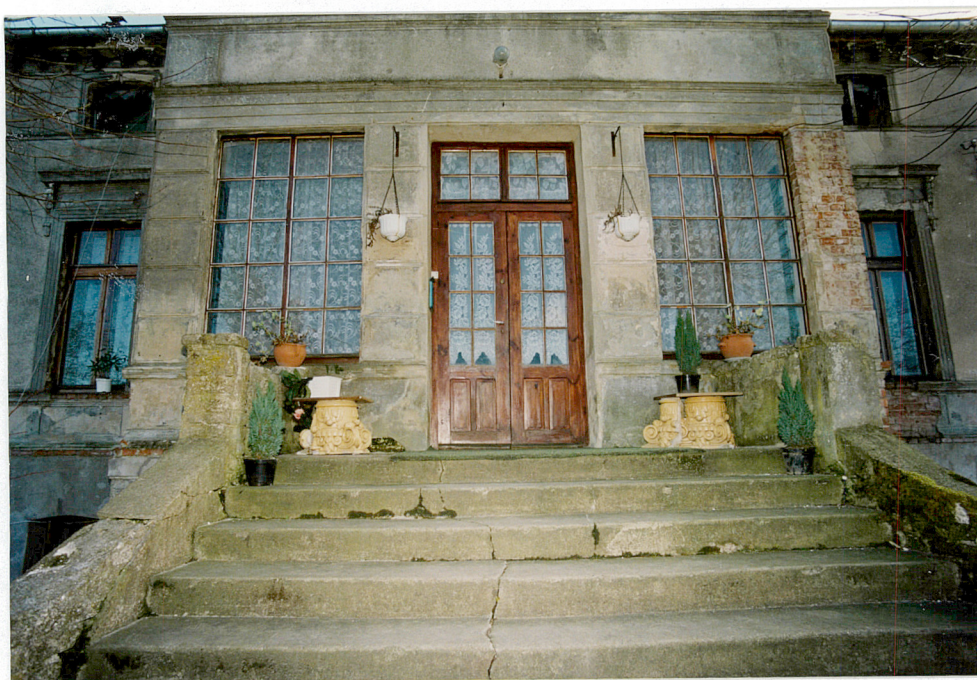
5

Drzwi główne - ramowo – płycinowe, dwuskrzydłowe, o pełnej dekoracji w postaci płycin, wzdłuż krawędzi ujęte w szerokie, profilowane ramy. Pośrodku płyciny z doklejoną prostą deską o sfazowanych krawędziach. Górne, większe kwatery w całości są przeszklone z nałożonymi szczeblinami krzyżowymi, które wyznaczają małe kwadraty. Listwa przymykowa to prosty, profilowany odcinek skrzyżowany z przechodzącym ślemieniem.

Drzwi główne – cd.... Ślepię w kształcie prostego szerokiego lekko profilowanego gzymsu. W zwieńczeniu nadświetle w formie prostokąta w całości przeszlone. podzielone szczelinami krzyżowymi na mniejsze kwatery. Wzdłuż krawędzi ujęte w profilowaną ramę.

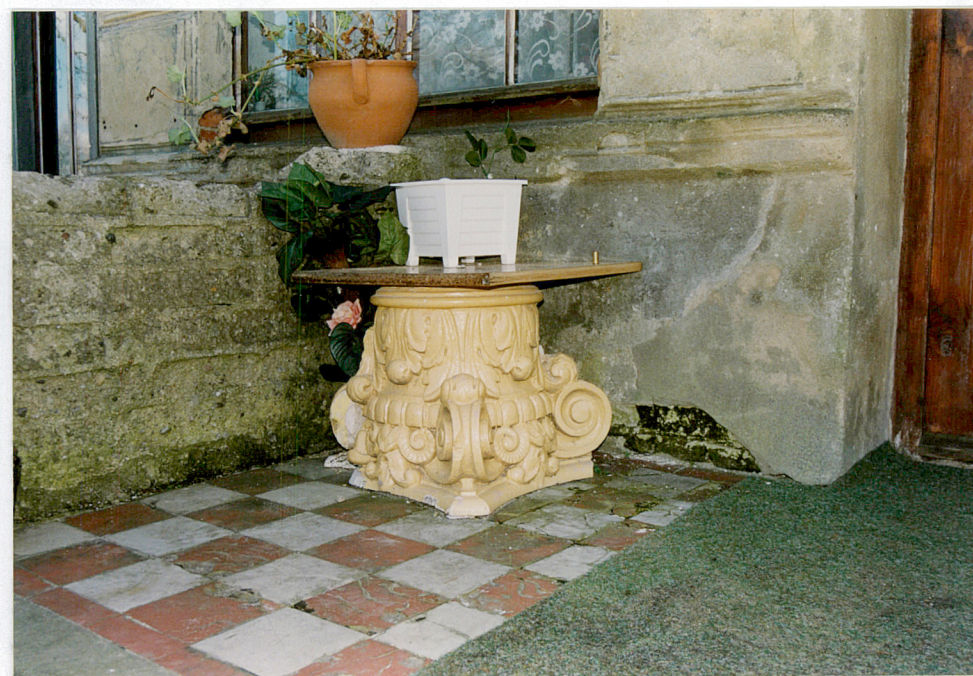
6.

- 6.Dwór „1” – kapitel na ganku wejściowym
- 7.Dwór „1” – okno fasady
- 8.Dwór „1”- gzyms wieńczący fasady
- 9.Dwór „1” – elewacja zach. i płn. z podjazdem

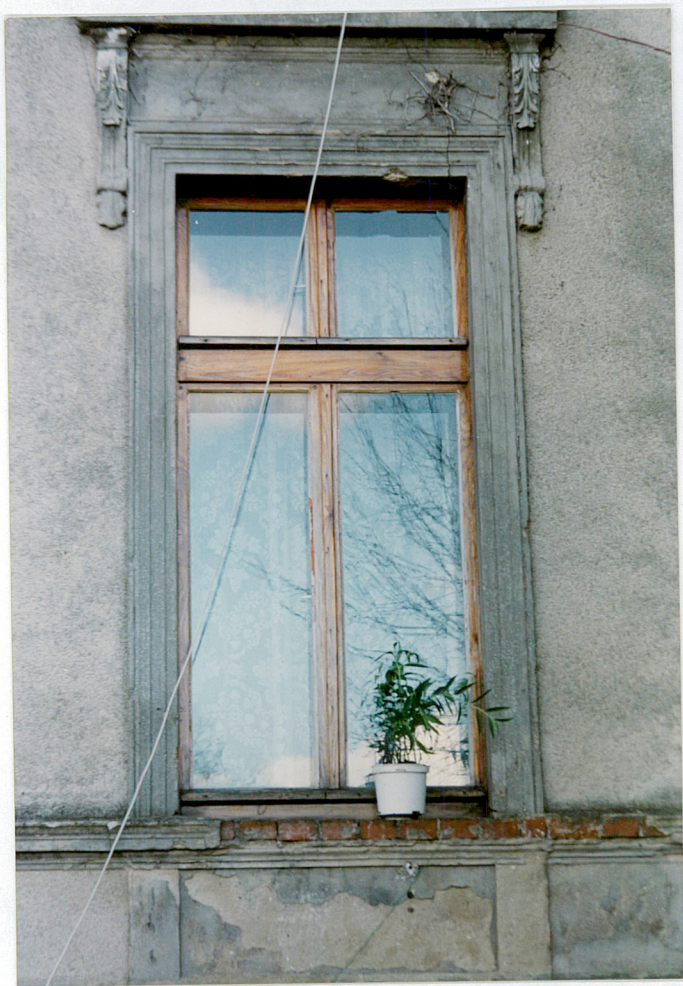
7.

Okna – skrzynkowe, dwuskrzydłowe, w kształcie prostokąta, dwupoziomowe, cztero -kwaterowe, dwu -dzielne, okna w I kondygnacji zamknięte prosto, a w II kondygnacji ryzalitu przekryte łukiem odcinkowym; listwa przymykowa gładka, bez dekoracji, skrzyżowana z przechodzącym ślemieniem;

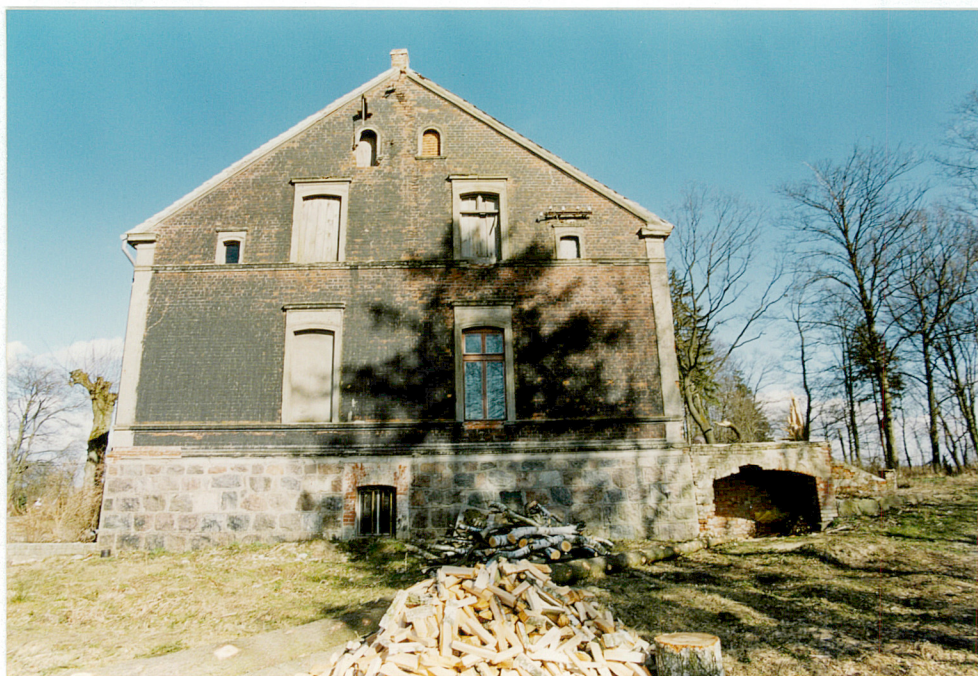
10

ELEWACJA SZCZYTOWA - zach.- symetryczna, 2 – osiowa, o podziałach jak na pozostałych elewacjach. Ściana prosta, nieotynkowana. Naroża flankowane są prostymi, tynkowanymi pilastrami. Osie wyznaczają okna. Na 1 – osi od płn. okna ślepe. W zwieńczeniu I kondyg. prosty gzyms kordonowy. W kondyg. poddasza okna identyczne jak w niższej kondygnacji. Naroża połączeń dachowych ujęte są w proste, profilowane opaski.

- 10.Dwór „1” – elewacja zach.
- 11.Dwór „1”- elewacja płd. i zach.
- 12.Dwór „1” – elewacja płd.
- 13.Dwór „1” – elewacja płd. : fragment
- 14.Dwór „1” – elewacja płd. : fragment

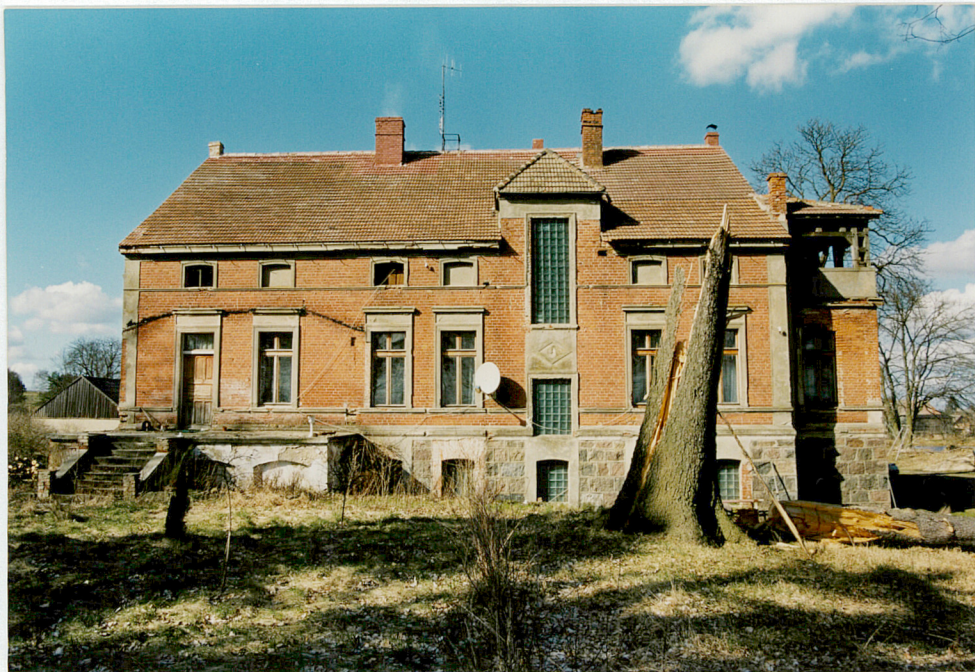
12

ELEWACJA OGRODOWA – płd. 8 – osiowa, o symetrycznej formie, powtarza podziały z fasady. Ściana elewacji nie otynkowana o widocznym krzyżowym wątku ceglanym. Osie wyznaczają symetrycznie rozstawione okna, ujęte w opaski identyczne jak w fasadzie. Na 1 – osi od zach. usytuowane są główne drzwi prowadzące do ogrodu. Poprzedzone są kamiennym i murowanym tarasem, nachodzącym na dwie osie. Kamienny ganek wejściowy poprzedzony jest schodami. Na 5 – osi od str. zachodniej przechodzi przez całą wysokość elewacji pseudo –ryzalit, nachodzący w dach i nakryty jest daszkiem trójsпадowym. Ścianę wypełniają dwa, rozciągnięte, prostokątne okna, osadzone pomiędzy kondygnacjami (obecnie wypełnione luksferami). Połączone są kwadratową plakietą z motywami geometrycznymi. Wewnątrz mieści się klatka schodowa. Pierwszą oś od strony wschodniej wyznacza aneks o identycznej formie jak w fasadzie.

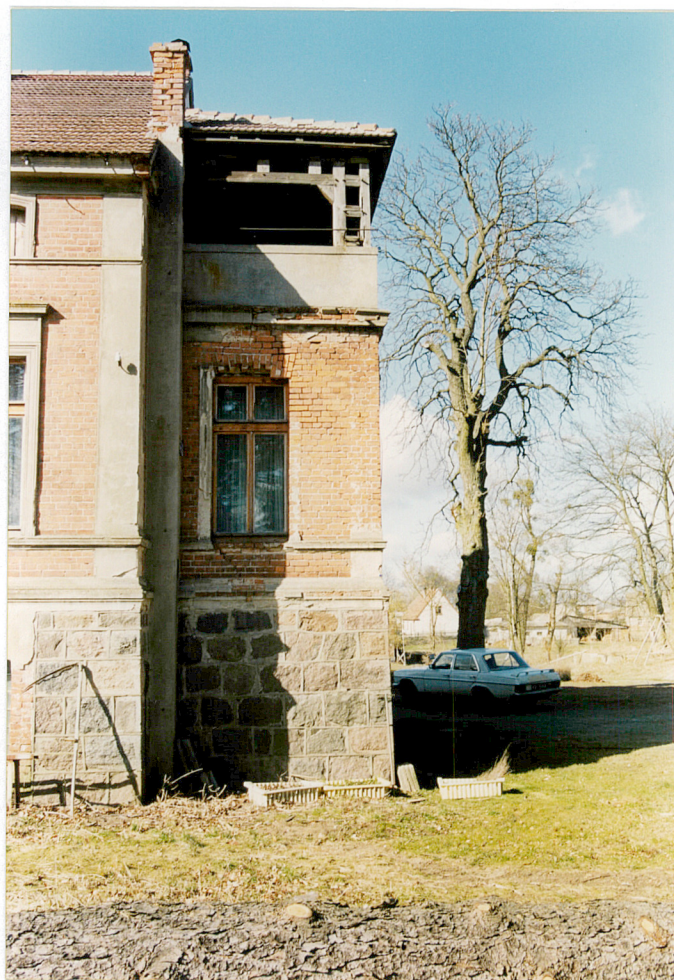
15

- 15.Dwór „1” – elewacja płd. : fragment
- 16.Dwór „1” – elewacja wsch.
- 17.Dwór „1” – hall główny
- 18.Dwór „1” - hall główny – podłucze z malowanymi plakietkami

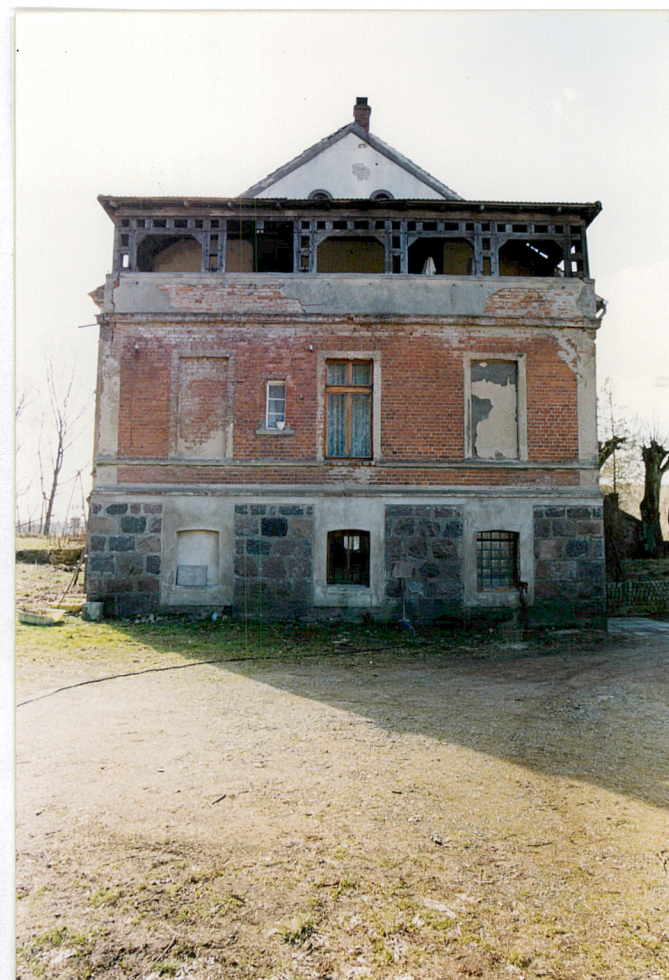
16

ELEWACJA SZCZYTOWA - wsch. poprzedzona aneksem, 3 – osiowym, symetrycznym, nieotynkowanym, o widocznym wątku ceglanym, ujętym na narożach pilastrami, na osiach aneksu w partii piwnicy i parteru otwory i blendy okienne. W II kondygnacji aneksu loggia z pełną murowaną balustradą oraz ozdobnym układem belek konstrukcyjnych tworzących ażurowe arkady. Aneks nakryty jest trójsпадowym dachem, ponad którym widoczne otwory okienne górnego poziomu poddasza.

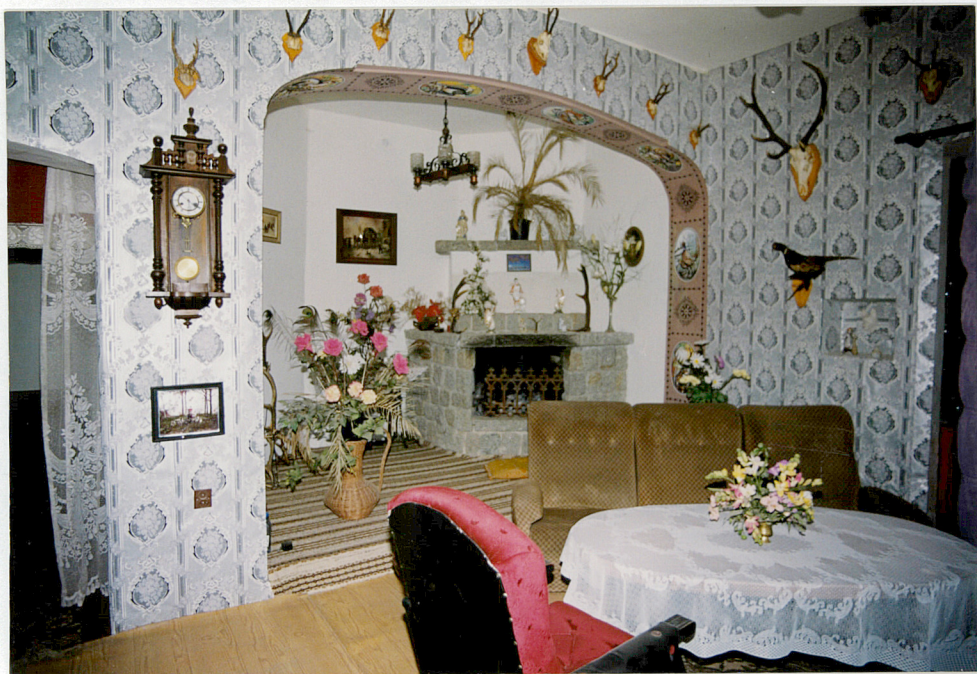
17

Schody wewnętrzne – drewniane, dwubiegowe powrotne z podestem; poręcze w formie szerokiej, profilowanej listwy z opaskami; balustrady w postaci symetrycznie powtarzających się prostych tralek; u dołu balustradę otwierał słupek o przekroju czworoboku (obecnie brak);

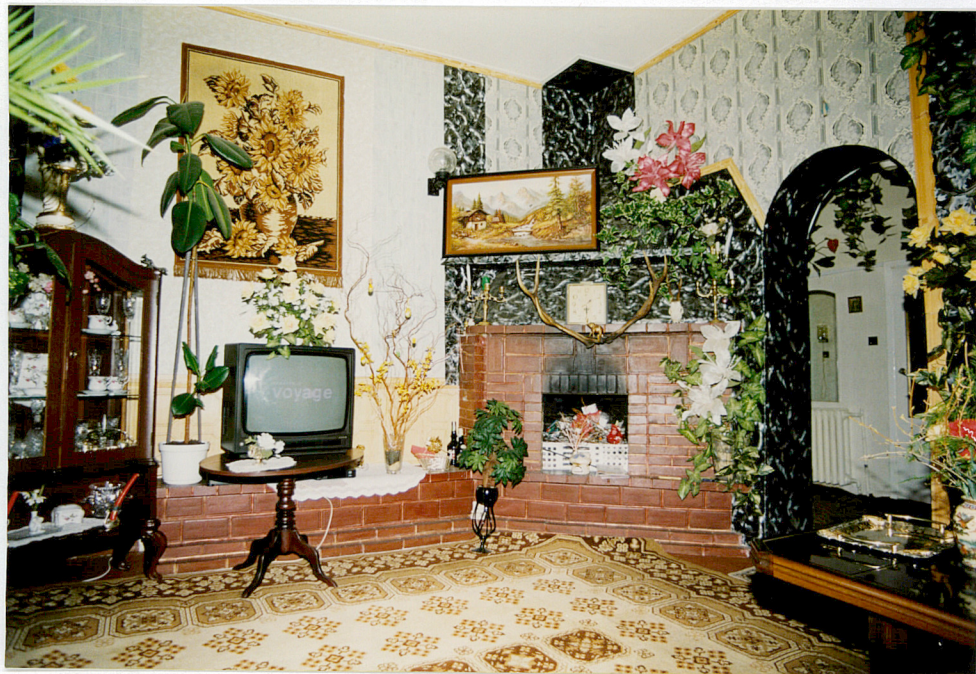
19

- 19.Dwór „1” – pokój I kondygnacji
- 20.Dwór „1” – piwnica
- 21.Dwór „1” – więźba dachowa
- 22.Dwór „1” – więźba dachowa
- 23.Widok w kierunku płn. na dziedziniec

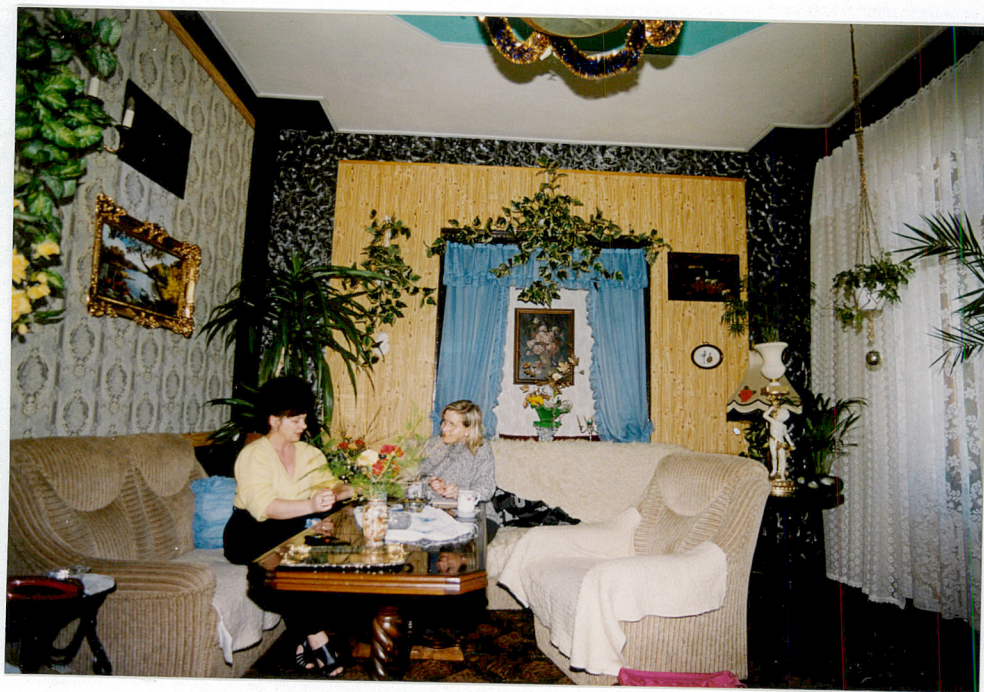
Podłoga - w pomieszczeniach piwnicy posadzki betonowe oraz lastrico; w I kondyg. częściowo parkiety; w pozostałych pomieszczeniach I kondyg. i na poddaszu podłogi drewniane;

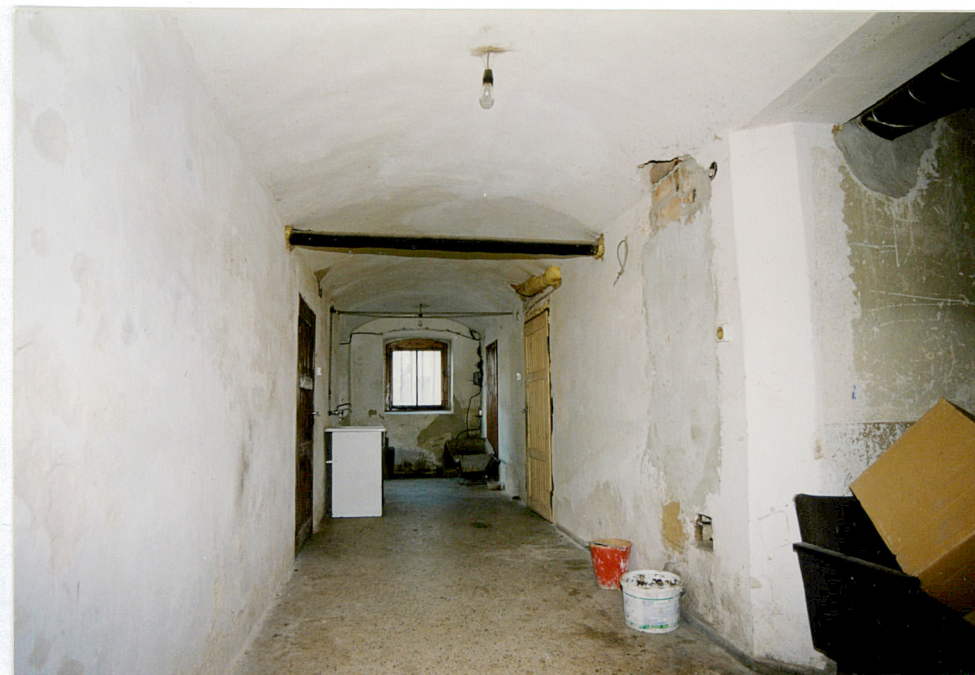
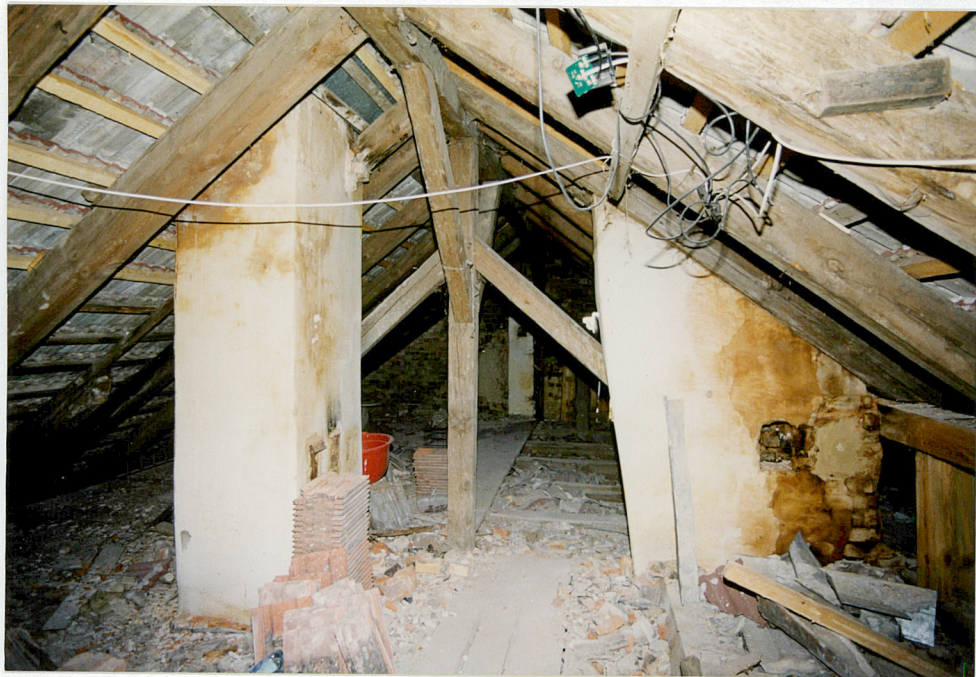
Wieżba dachowa - krokwiowo - płatwiowa na ścianie stolcowej;
