OŚRODEK
DOKUMENTACJI
ZABYTEKÓW W WARSZAWIE
KARTA EWIDENCYJNA ZABYTEKÓW
ARCHITEKTURY I BUDOWNICTWA

1. Obiekt
545/1
DWÓR „1”

2. Czas powstania
II poł. XVII i
pocz. XVIII w.
2 poł. XIX w.

3. Miejscowość
KOŁACZ

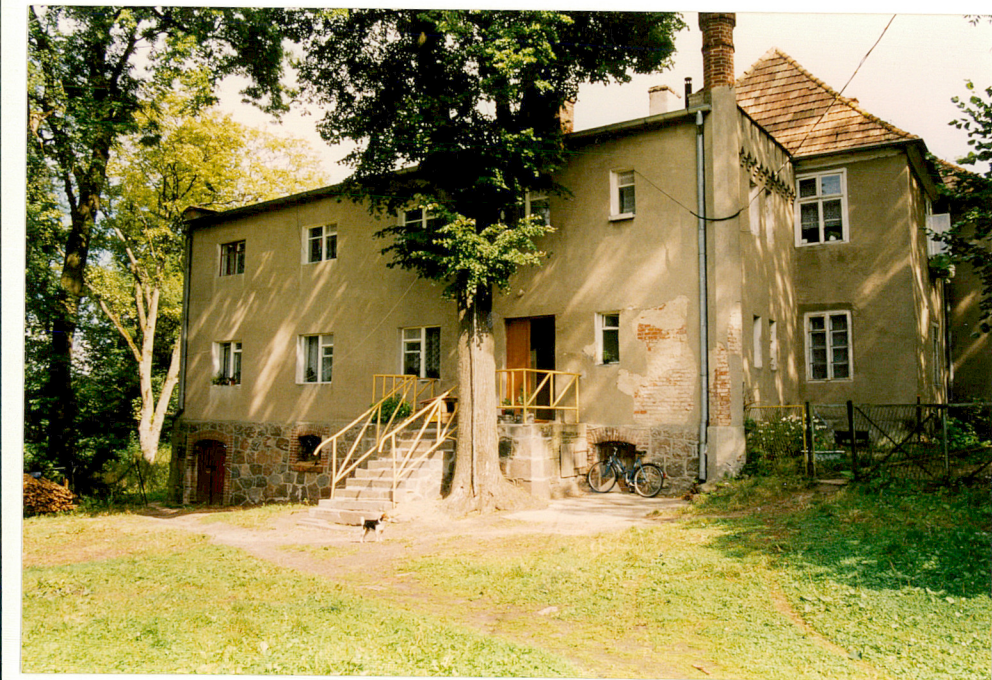
8

ELEWACJA SZCZYTOWA - zach. w całości tworzy ją oficyna, 5 – osiowa, z drzwiami, które osadzone są na 2 – osi od płd. Prowadzą do nich wysokie kamienne schody, z dość obszernym prostokątnym tarasem o prostych ścianach. Ściana elewacji prosta, bez dekoracji.

1. Dwór „1” – elewacja pld.
2. j.w. – elewacja pld. – ryzalit wejściowy
3. j.w. – elewacja pld. – fragment ściany
4. j.w. – elewacja pld. – fragment ściany
5. j.w. – elewacja pld. – drzwi główne
6. j.w. – elewacja pld. – oficyna
7. j.w. – elewacja pld. – oficyna (krenelaż)
8. j.w.- elewacja zach.
9. j.w. – elewacja płn. - oficyna
10. j.w. – elewacja płn.
11. j.w. - elewacja wsch. - oficyna
12. j.w. – elewacja płn. i wsch.
13. j.w. – elewacaj płn. -fragment
14. j.w. – elewacja wsch.
15. j.w. – klatka schodowa
16. j.w. – klatka schodowa
17. j.w. – klatka schodowa
18. j.w. – klatka schodowa
19. j.w. - więźba dachowa
20. j.w. – piwnica pod korpusem gł.
21. j.w. – piwnica pod korpusem gł.
22. j.w. – piwnica pod oficyną
23. j.w. – piwnica pod oficyną
24. Park w kierunku płn.
25. Aleja w kierunku pld.
