1. Obiekt

Dzwonnica

GOSTYŃ ŁOBESKI

12. Autorzy, historia obiektu, określenia stylu.

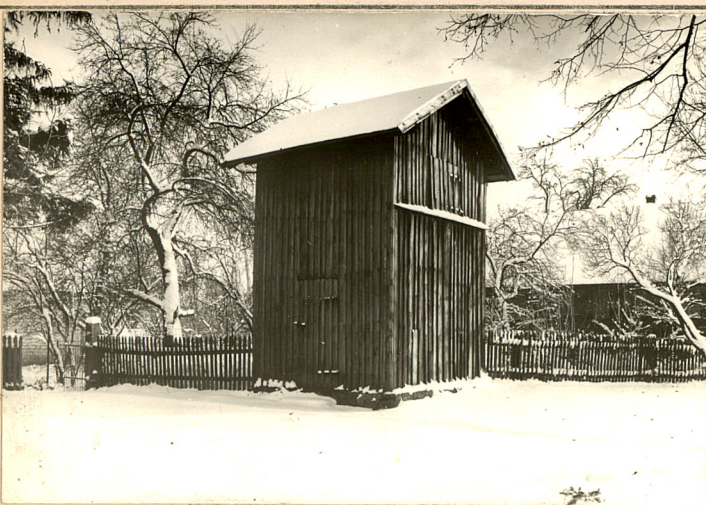
Dzwonnica jest budynkiem całkowicie drewnianym, dwukondygnacyjnym, założonym na planie kwadratu. Jej bryła stanowi prostopadłościan przykryty dwuspadowym dachem. Podmurówka kamienno-ceglana, wys. ca 30 cm nad poziom gruntu. Ściany konstrukcji szkieletowej, od zewnątrz pionowo odeskowane na styk, styki zabezpieczone listwami. Między I i II kondygnacją prowizoryczny strop z desek. Otwór drzwiowy umieszczony w ścianie północnej, zamknięty taflą sponową, zawieszoną na zawiasach pasowych kowalskiej roboty.

Dach dwuspadowy, krokwiowy, kryty papą. We wschodnim szczycie szeroki otwór, spełniający wymogi akustyczne, stawiane dzwonnicy.
