1. Obiekt zabytkowy

Pałac

2. Miejscowość

GARBNO

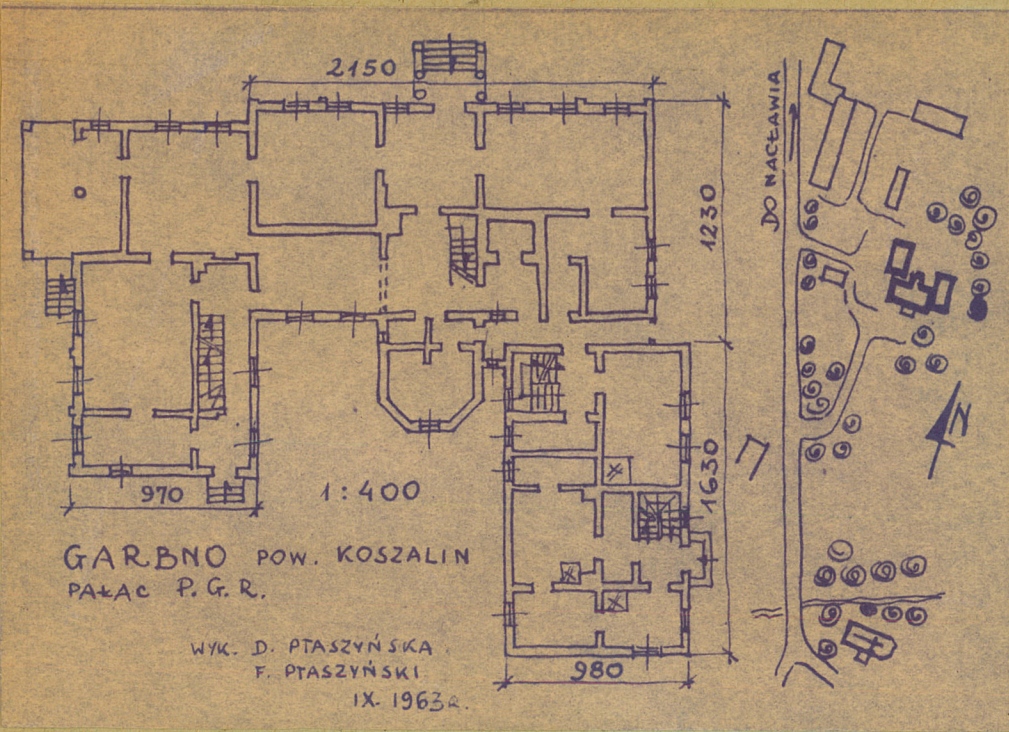
31. Szkic sytuacyjny, plan schematyczny, uwagi opisowe, fotografia

główny budynek cz. nieużytkowany
w b. złym stanie, ugięte stropy, nad-
wzłona wieża, cz. zniszczona sto-
larka, skrzydło boczne stan dobry

Pałac dwutraktowy, siedmioosiowy, dwukondygnacyjny
 i budynek główny i dwa oficyny (prawa nawa z 1859r.)
 Dach czterospadowy kryty dachówką karpieńską,
 na oficynie dach naczewkowy.
