EWANGELICKI
Kościół filialny pw Chrystusa Króla

1689r.

WIELIN

11. Zdjęcia, rzut, przekrój, sytuacja, orientacja

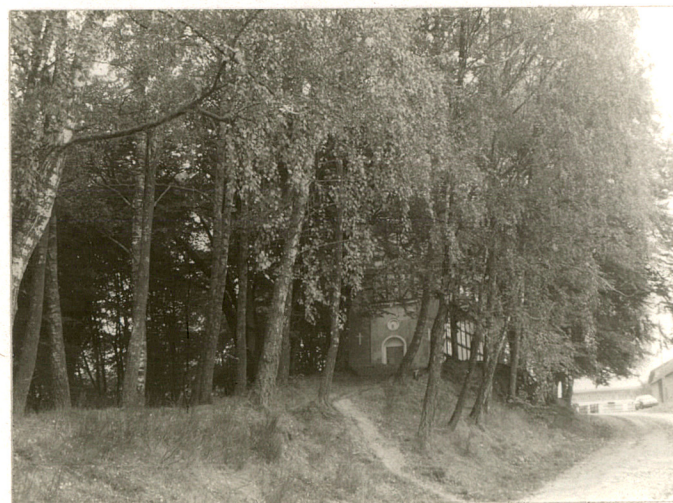
1

1. Widok ogólny na kościół i otoczenie od strony południowej
2. Bryła kościoła – widok od północnego wschodu.
3. Fasada.
4. Widok na wieżę od strony fasady.
5. Elewacja północno – zachodnia.
6. Wnętrze – widok na prezbiterium.
7. Wnętrze – widok na empore organową.
8. Fragment ołtarz głównego.
9. Stolarka okienna korpusu nawowego.
10. Wieżba dachowa – widok ogólny.
11. Elewacja północno – wschodnia – kartusz herbowy.
12. Stolarka drzwiowa – drzwi w elewacji północno – wschodniej.
13. Stolarka głównych drzwi wejściowych – stan zachowania.
14. Belka podwalinowa – stan zachowania.
15. Drewniana konstrukcja szkieletowa – stan zachowania.
16. Wieżba dachowa – strona wschodnia – stan zachowania.
17. Fragment fasady – stan zachowania.

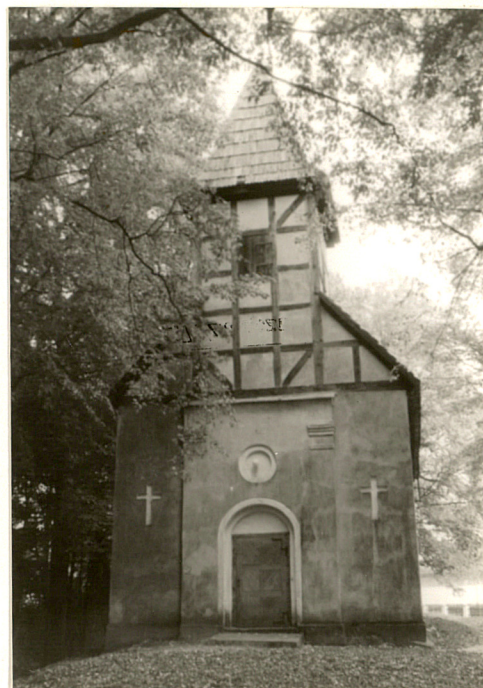
3

ELEWACJA ZACHODNIO – POŁUDNIOWA – fasada wieżowa posadowiona na kamiennym, otynkowanym fundamencie, I – osiowa, II – kondygnacyjna, symetryczna, zwieńczona trójkątnym szczytem z wyrastającą wieżą na osi. Elewacja wykonana z cegły ceramicznej pełnej i otynkowana, szczyt i wieża wykonane w konstrukcji szkieletowej. Środkowy fragment odpowiadający szerokości wieży stanowi lekko wysunięty przed lico budynku ryzalit zwieńczony gzymsem uskokowym. Po bokach ryzalitu widoczne pozostałości po tynkowych pilastrach w postaci głowic kostkowych. Na osi umieszczony jest prostokątny otwór drzwiowy, osadzony w półkolistym, sfazowanym portalu z zaślepieniem nadświetlem. Powyżej, na osi znajduje się jednouskokowa okrągła blenda z ornamentem gwiazdzystym. Po bokach ryzalitu znajdują się dwa wklęsłe krzyże łacińskie. W części wieżowej, na osi, kwadratowy otwór okienny.

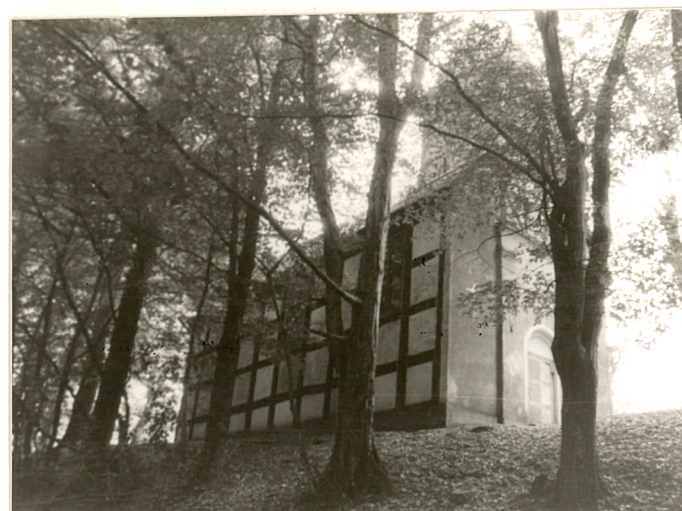
5

ELEWACJA PÓŁNOCNO - ZACHODNIA – 3 – osiowa, symetryczna, o analogicznym kształcie i układzie konstrukcyjnym słupów i rygli jak w elewacji południowej.

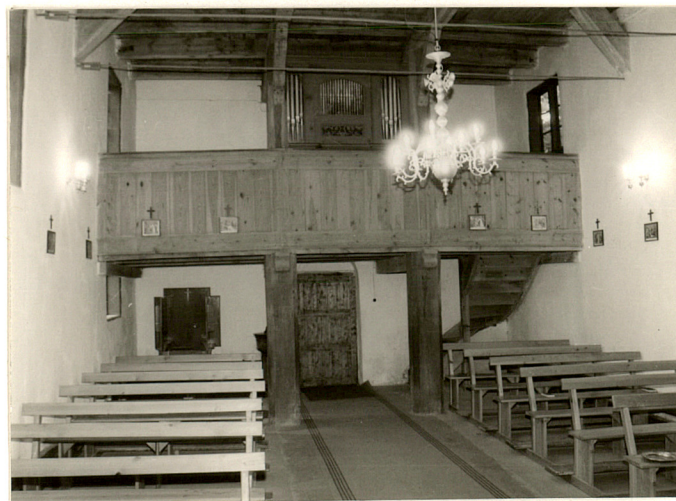
7

śłupach o przekroju kwadratowym ze ściętymi narożnikami. Przedłużenie dolnych filarów stanowią mniejsze słupy prowadzące do stropu. Empora jest oddzielona od przestrzeni nawowej drewnianą balustradą pełną wykonaną w konstrukcji płycinowo ramowej, składającą się z trzech prostokątnych ram wypełnionych pionowymi deskami. Schody na emporę chórową znajdują się w północno zachodnim narożniku nawy głównej. Od strony północno – wschodniej znajduje się bogato zdobiona empora kolatorską okalająca prezbiterium, na którą prowadzą dwa biegi schodów wachlarzowych umieszczonych przy bocznych ścianach prezbiterium. Na osi belek stropowych, poniżej podpór umieszczono 6 ściągow stalowych – wzmocnienia znajdują się na osi od 4 do 9 belki. Na ścianie północno zachodniej, pod zastrzałami umieszczono belkę ściąającą – wzmacniającą.

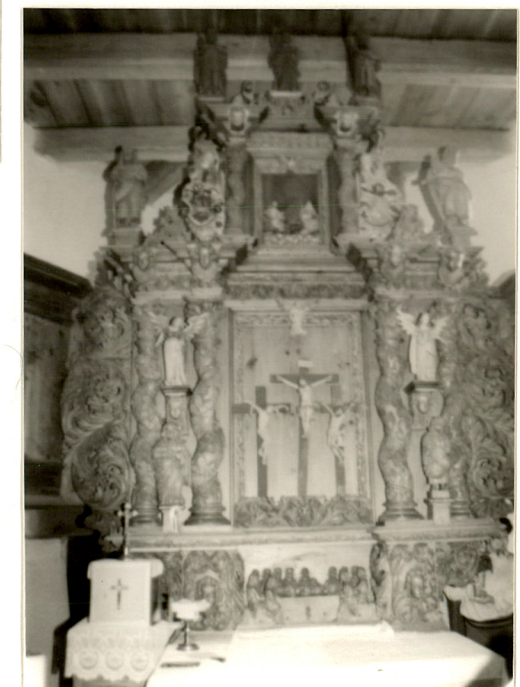
8

WYPOSAŻENIE – z pierwotnego wyposażenia kościoła zachowane: barokowy ołtarz główny z 1700 r. w formie wydłużonego prostokąta – zdobiona ornamentem roślinnym i rzeźbą figuralną. Barokowa łoża kolatorska wykonana z drewna w kolorze jasnym, naturalnym wspiera się na dwóch okrągłych słupach oraz dwóch spiralnych kolumnach oplecionych winoroślą z gronami, z kapitelami złożonymi z liści akantu i wylaniających się z nich wolut. Balustrada pełna z gzymsem profilowanym, podzielona na płyciny kolumnami analogicznie zdobionymi jak kolumna podpierająca. Płyciny zdobione arkadami z suchych liści akantu, wspartych na kostkowych kapitelach. W zachodniej części nawy zachowała się XVIII wieczna empora organowa z balustradą w formie pełnej, na której umieszczony jest klasyczny prospekt organowy w kształcie prostokąta z płycinami. Na emporze organowej przechowywana jest również fisharmonia wykonana przez D.W. Karn & Co, Woodstock z Kanady. Zachowane są także liturgiczne dzwonki ręczne, cylindryczna, grawerowana misa chrzcielna, neogotycka kropielnica typu kielichowego, oraz XIX – wieczne krzesła i fotel. Nad wejściem do prezbiterium umieszczona tablica upamiętniająca poległych podczas I wojny światowej 1914 – 1918.

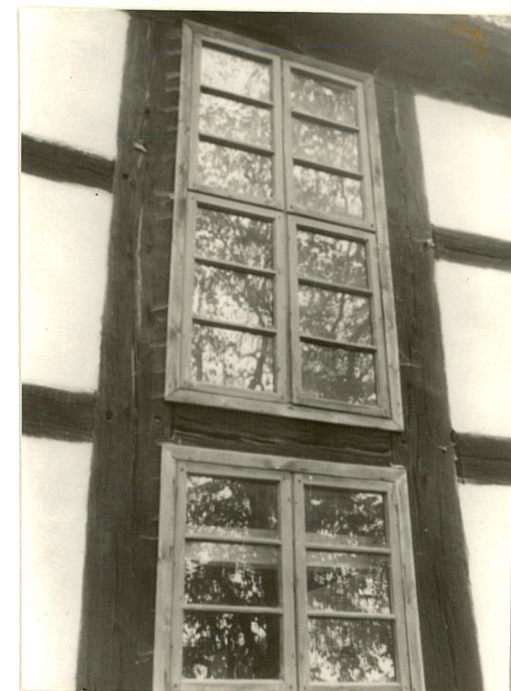
9

OKNA – w nawie głównej i bocznych ścianach prezbiterium okna stałe, dwudzielne, dwupoziomowe, czteropodziałowe, 12 – kwaterowe, drewniane, krosnowe, stałe. Krzyż okienny właściwy, skrzyżowanie z przechodzącym słupkiem. Szklone na kit szkłem białym przezroczystym. Okno w północno - wschodniej elewacji – stałe, jednodzielne, jednopoziomowe, 6 – kwaterowe, drewniane, krosnowe, szklone na kit szkłem białym przezroczystym. Na pierwszej osi elewacji południowo - wschodniej, poniżej prostokątnego otworu okiennego – okno o analogicznym kształcie i konstrukcji jak okna elewacji północno - wschodniej.

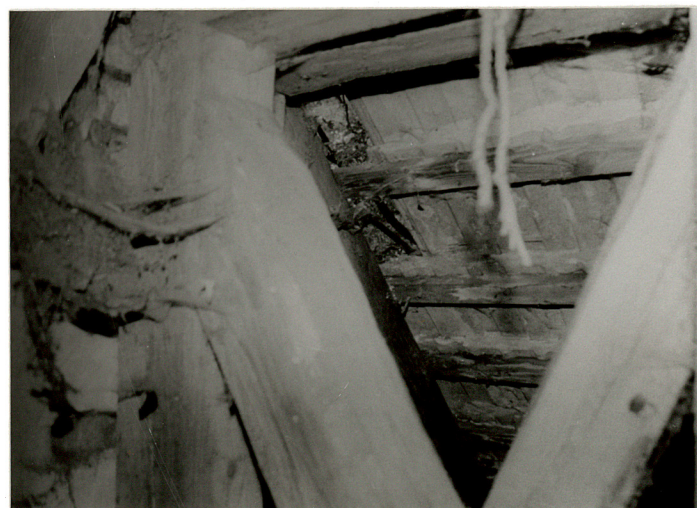
16

WIEŻBA DACHOWA – drewniana, jętkowa, prosta, 8 – przeszłowa, od strony północnej krokwie wzmocniono belką położoną wzdłuż dachu i wiatrownicami.
