1. Obiekt zabytkowy

Kościół fil. pw. Podwiesienia Krzyża św.
CHRYSOSTUSA KRÓLA

Wielin ^{gm Polanów}

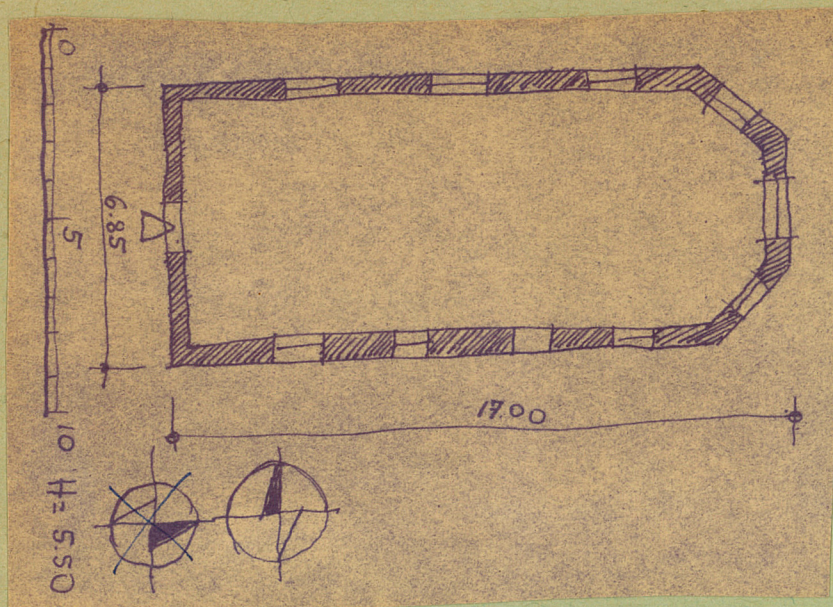
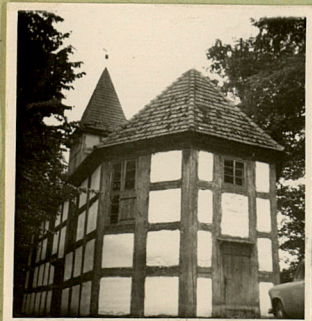
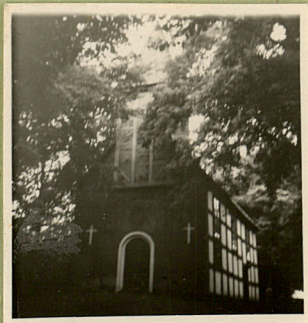
31. Szkic sytuacyjny, plan schematyczny, uwagi opisowe, fotografia

Kościół orientowany konstrukcji ryglowej wypełnionej cegłą tykowaną - elewacja zach. muryrowana. Salony zamknięte trójbocznie z wieżyczką od zach. wstępującą w nawę. Nawę otacza strop. Dach dwuspadowy kryty dachówką, wieża ostrospadowa kryta gontem.

dach
Stan dobry - pokrycie dachu wymienione
w 1961r., podwalina w 1963r.
