OŚRODEK  
DOKUMENTACJI  
ZABYTKÓW W WARSZAWIE  
KARTA EWIDENCYJNA ZABYTKÓW  
ARCHITEKTURY I BUDOWNICTWA

**ZESPÓŁ DWORSKO - FOLWARCZNY Z PARKIEM**

2 poł. XIX w.  
1 ćw. XX w.

**WIELIN**

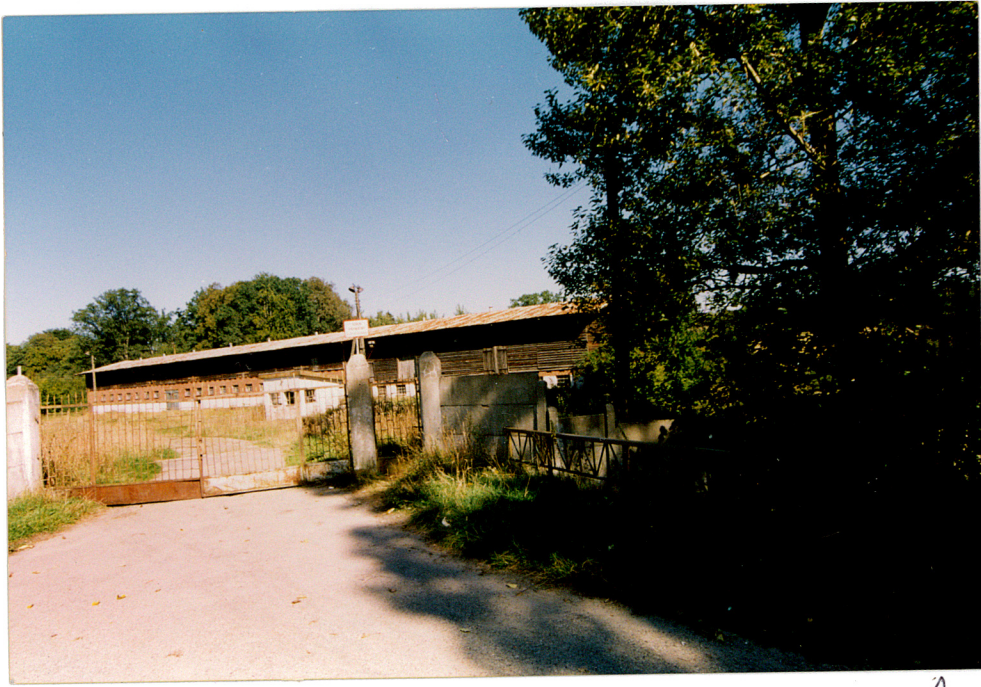
1

1. Widok wsch. ściany zespołu folwarcznego z bramą wjazdową
2. Widok dworu od str. drogi dojazdowej od pld
3. Widok w kierunku pld. – wsch.
4. Widok spichlerza „2” w kierunku wsch.

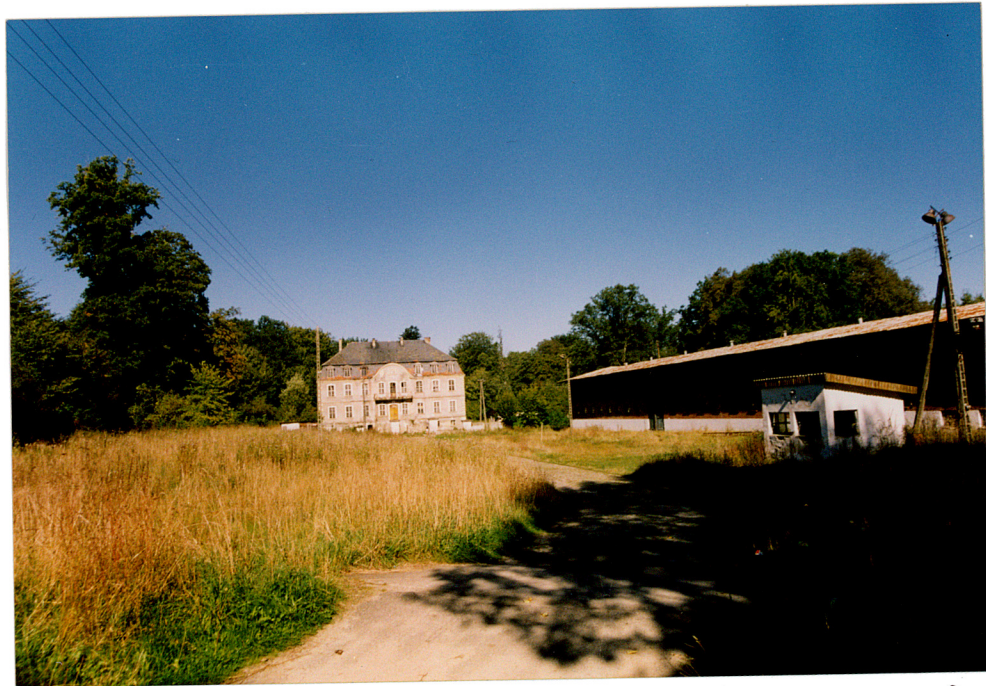
2

**CZEŚĆ REZYDENCJONALNA** : składa się z dworu, parku krajobrazowego i cmentarza rodowego wyodrębnionego w pñ. – zach. części parku. DWÓR „1” usytuowany jest w pñd. – wsch. parku na granicy z terenem dawnego podwórze, murowany, otynkowany II kondyg., nakryty dachem mansardowym. Za dworem stał budynek inwentarski (być może stajnia ) obecnie nie istniejący, zachowało się po nim jedynie lekkie wyniesienie terenu z wyraźnym gruzem porośniętym trawą. Wokół dworu rozciąga się rozległa trawiasta polana, na której założony był ozdobny ogród, obecnie nieistniejący. Dwór oddzielony od terenu podwórze folwarcznego ogrodzeniem z murowanymi słupkami oraz z metalową ozdobną kutą kratą i bramą.

20. Najpilniejsze postulaty konserwatorskie  Zachowanie dworu i budynków gosp. w istniejącej formie. Konieczny jest generalny remont dworu „1” w ramach którego należy zlikwidować zawilgocenia murów, odnowić tynki elewacyjne, naprawić rynny i przełożyć pokrycie dachu.  <b>Zalecane uporządkowanie założenia parkowego, oraz cmentarza rodowego. Konieczność restauracji nagrobków ;</b>

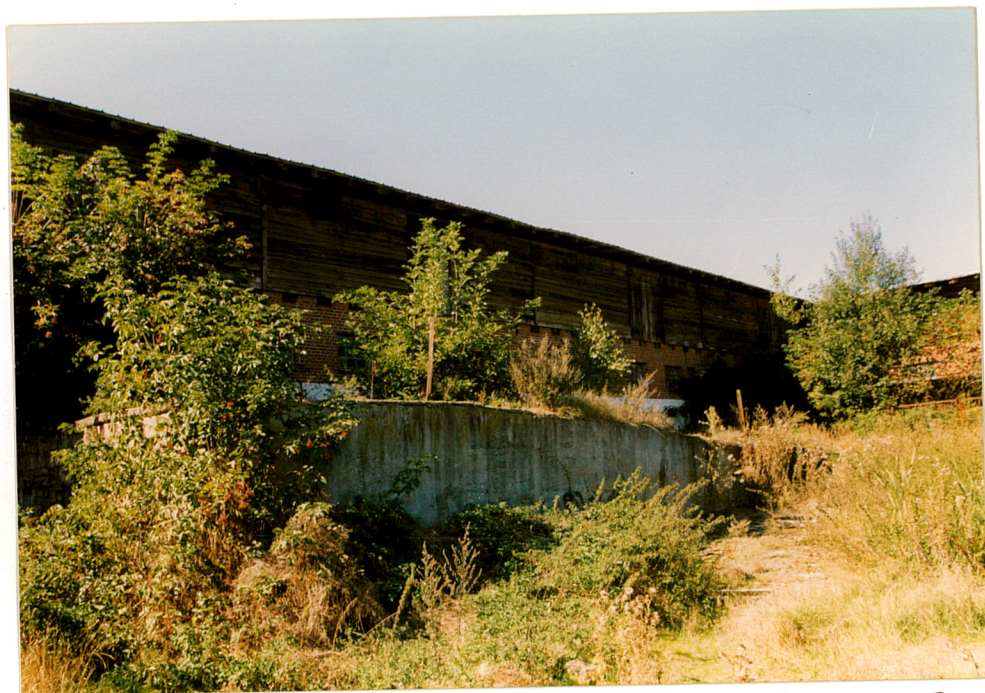
5. j.w. – w kierunku ptn. – wsch.
6. Obora „3” – elewacja ptn. – wsch.
7. j.w. – w kierunku ptn.
8. j.w. – elewacja wsch.
9. j.w. – elewacja pld.
10. j.w. – elewacja wsch.

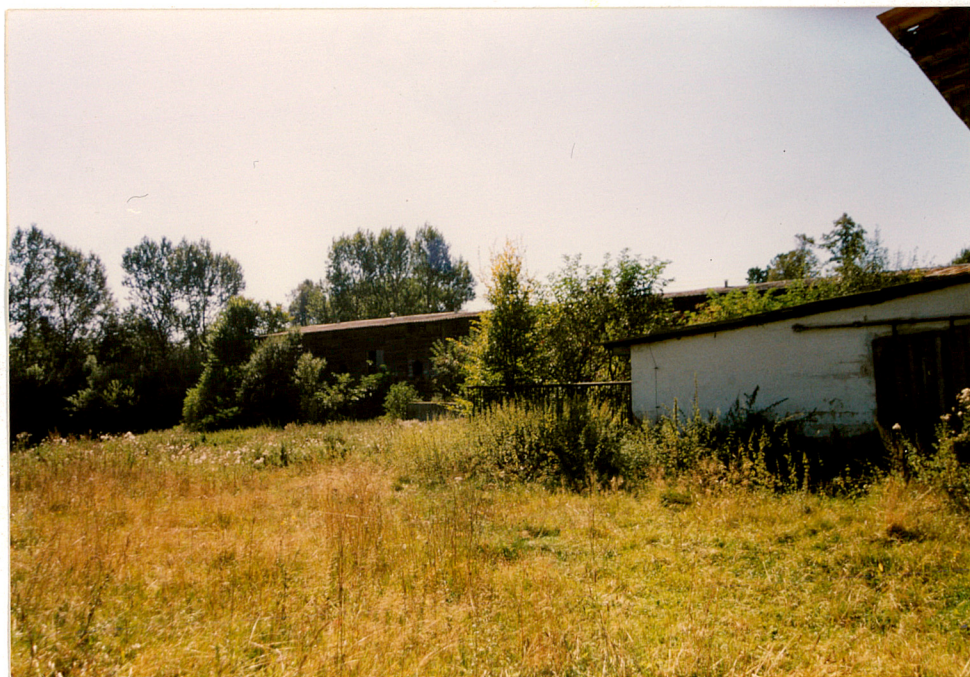
11

11. j.w. – elewacja w kierunku zach.
12. j.w. –elewacja szczytowa pld. – zach.
13. j.w. – elewacja wsch.
14. j.w. – elewacja pld. i wsch.
15. j.w. – widok w kierunku ptn. – zach.

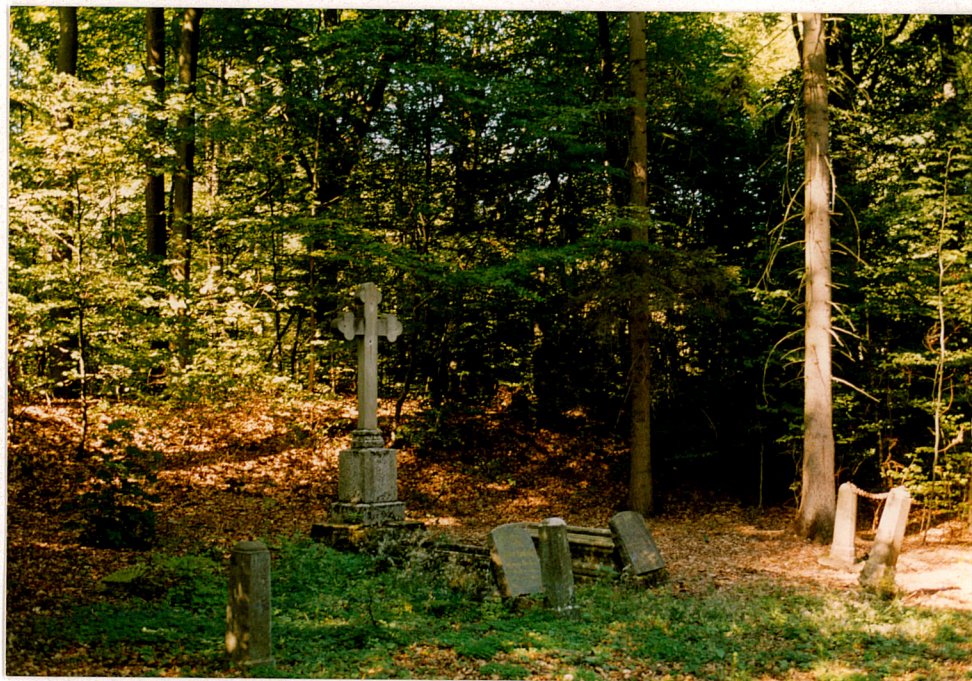
17

PARK : zajmuje powierzchnię około 5 ha, rozciąga się na pofałdowanym terenie obniżającym się w kierunku wschodnim, w typie angielskim, powstał poprzez przekształcenie terenu lasu; granice parku określają aleje -od pñd. - zach. dębowa, a od pñ. - wsch. lipowa. Na przedłużeniu tych alei w kierunku dworu rozciągają się szpalery grabowe. Przez środek parku przechodziła główna aleja od której rozchodziły się ścieżki spacerowe między polanami. W parku zachowały się okazy starodrzewia wśród których wyróżniają się dąb, lipa, buk, grab, kasztanowce, jodła kanadyjska, świerk, modrzew, robinia akacjowa. Wewnątrz parku usytuowane były dwa stawy, obecnie wyschnięte. W pñ. – wsch. części parku wydzielony jest teren cmentarza rodowego. CMENTARZ RODOWY zdewastowany, nieogrodzony, z zachowanymi nagrobkami rodziny von Clave – Bouhaben.

16. j.w. – elewacja szczytowa ptn. – wsch.
17. Cmentarz rodowy
18. Cmentarz rodowy
19. Nagrobek z cmentarza właściciela majątku.
20. Nagrobek żony właściciela majątku

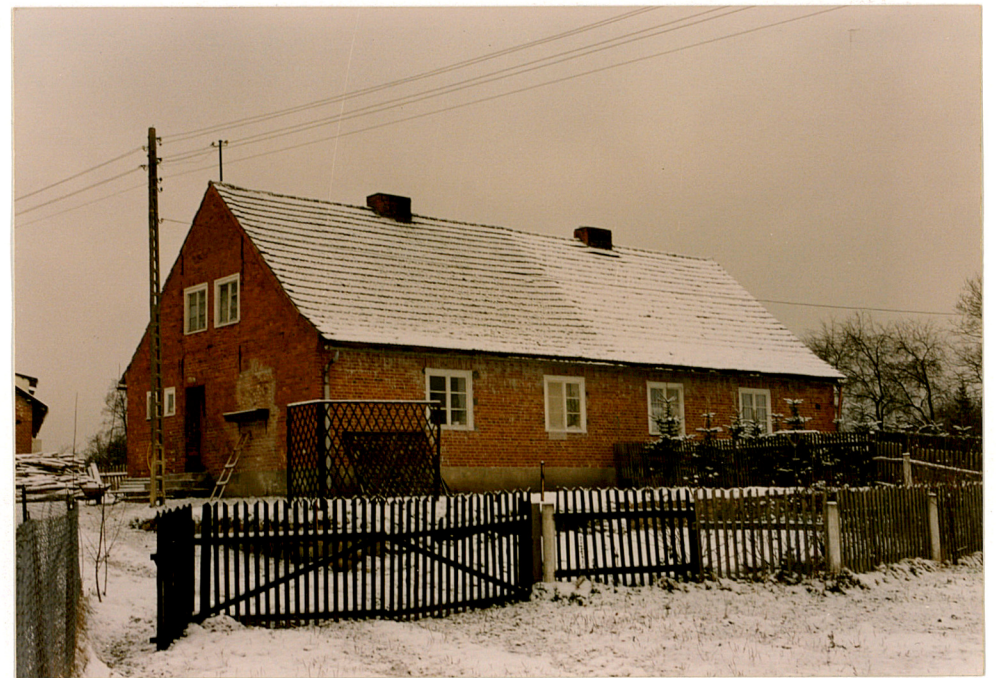
26

Domy mieszkalne są jednokondygnacyjne murowane, nieotynkowane i otynkowane, nakryte dachami dwuspadowymi o wysokich połaciach dachowych.. Przy każdym z nich w obejściu umieszczony jest również mniejszy, wolnostojący budynek gospodarczy. Większość domów poddana została modernizacji po 1945 r., a niektóre rozebrane.

26. Dom mieszkalny robotników folwarcznych nr 22
27. Dom mieszkalny robotników folwarcznych nr 20 i 21
28. Kościół
29. Widok na jezioro Trzczańskie
