OSRODEK
DOKUMENTACJI
ZABYTEKÓW W WARSZAWIE
KARTA EWIDENCYJNA ZABYTEKÓW
ARCHITEKTURY I BUDOWNICTWA

SPICHLERZ „2”

pocz. XX w.

WIELIN

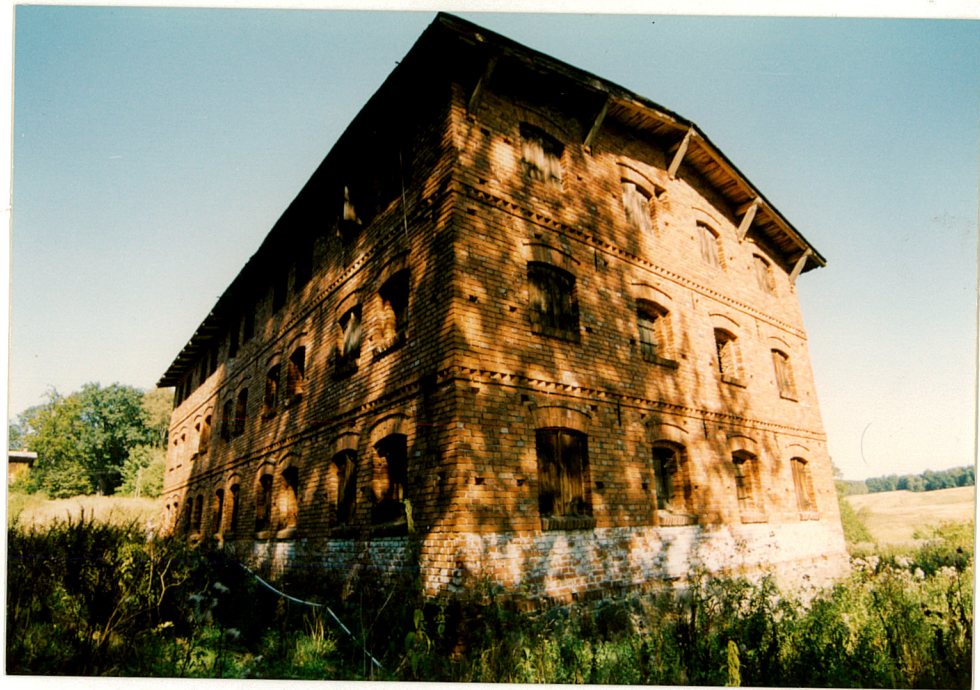
2

1. Spichlerz „2” – elewacja zach.
2. j.w. – elewacja płd. i zach.
3. j.w. – elewacja płd.
4. j.w. – elewacja wsch. i płn.
5. j.w. – elewacja płn.
6. j.w. – elewacja płd. – fragment cokołu
7. j.w. – elewacja zach. fragment cokołu
8. j.w. – elewacja płn. – wrota główne
9. j.w. – elewacja płd. okno
10. j.w. – elewacja płd. – fragment wieżby dachowej
11. j.w. – wieżba I kondygnacji
12. j.w. – wieżba II kondygnacji
13. j.w. – wieżba dachowa poddasza

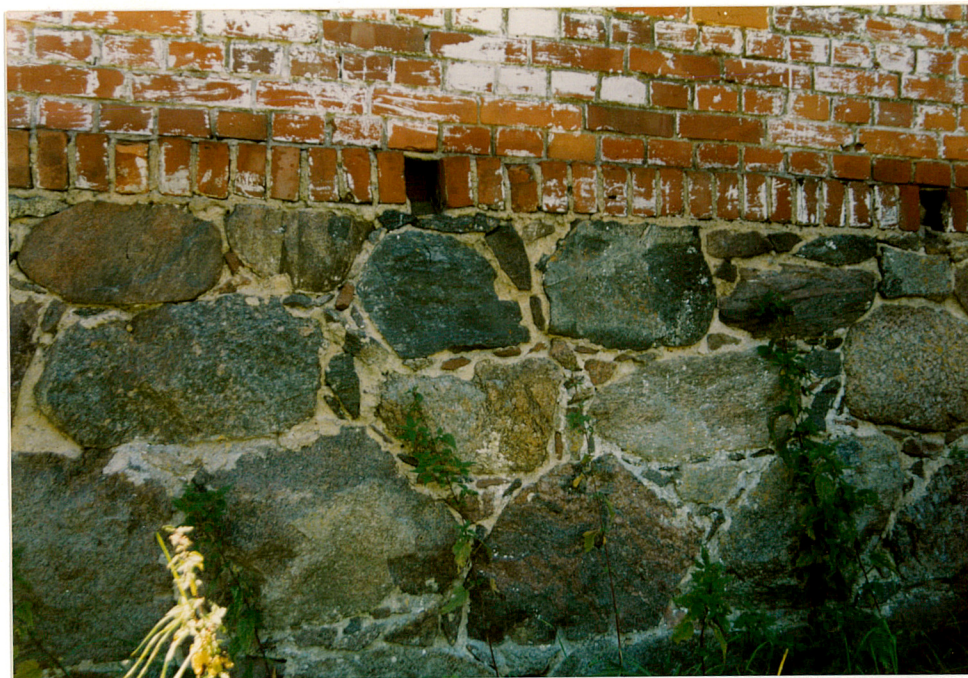
6,

Ściany – zewnętrzne (obwodowe), ceglane i nie otynkowane; posadowione na niskim kamiennym cokole, występującym przed lico muru;

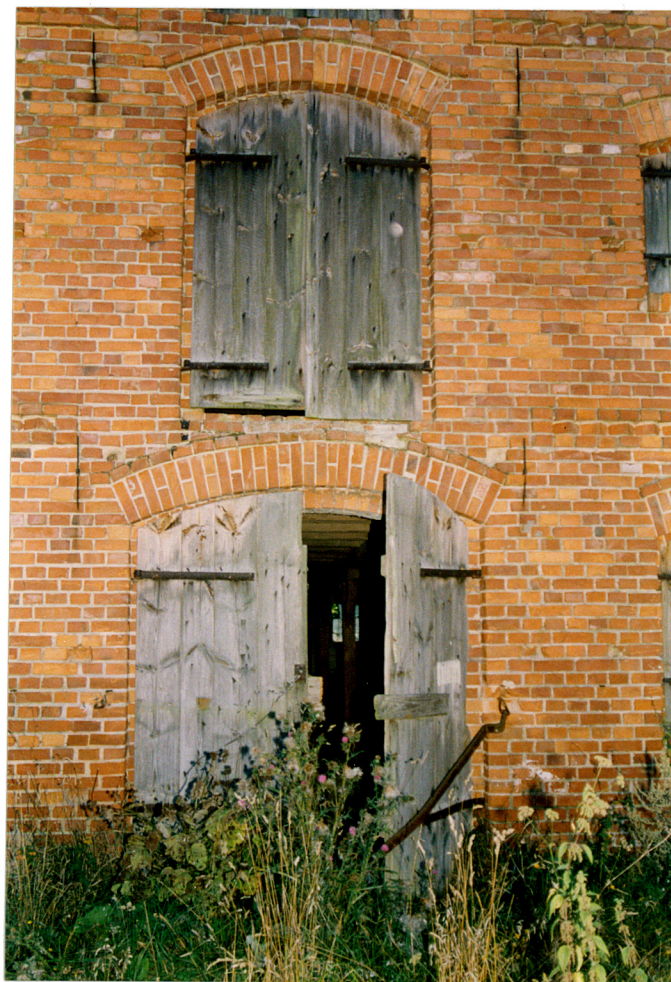
8

Drzwi - wrota i drzwiczki zrzutowe dwuskrzydłowe, deskowo - listwowe, na zawiasach pasowych przekryte łukiem odcinkowym;

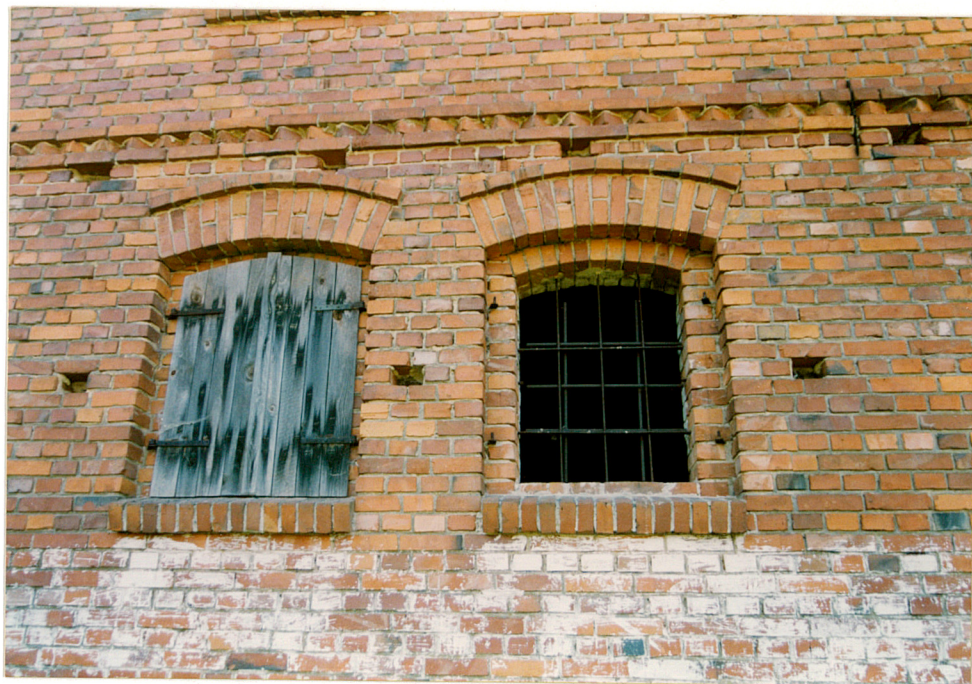
9

Okna – otwory okienne przekryte łukami odcinkowymi, nieliczne metalowe oszklone, większość bez oszklenia zabezpieczonych deskowymi okiennicami lub zabezpieczonych tylko metalową kratownicą,

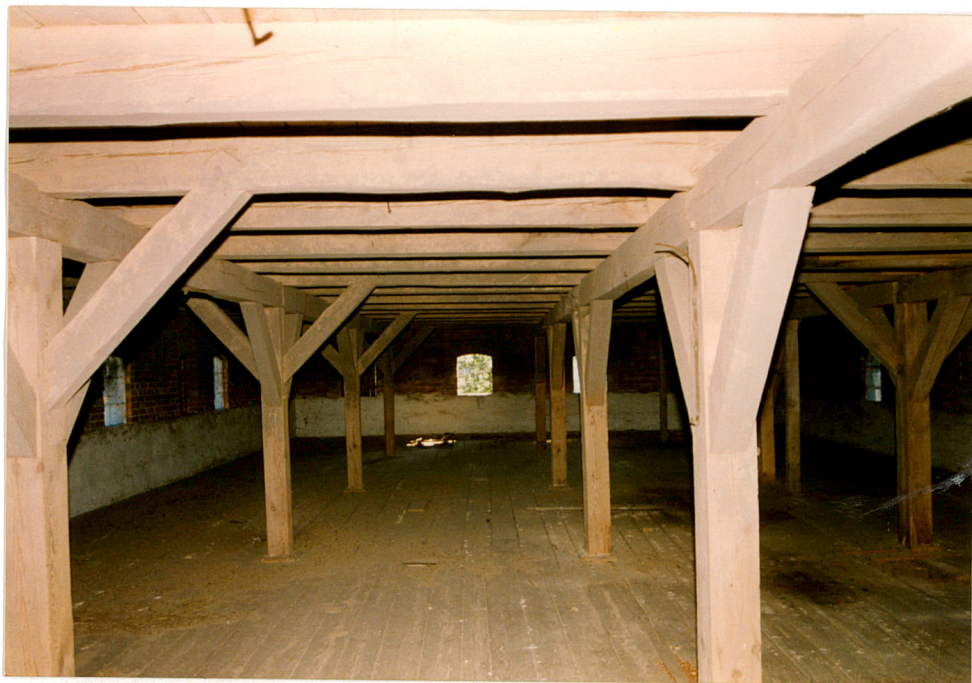
12

Stropy - belkowe nagie na drewnianych podciągach wspartych drewnianymi słupami z mieczami,

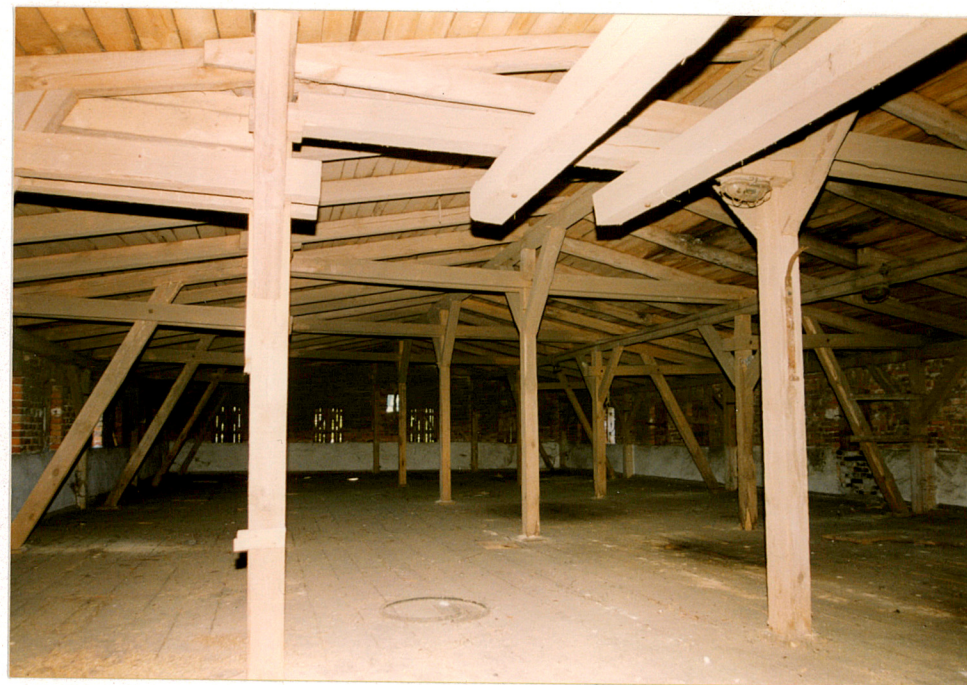
13

Więźba dachowa - płatwiowo – kleszczowa na ścianach stolcowych wzmocniona zastrzałami;
