KOŚCIOŁ PARAFIALNY p.w. Narodzenia NMP

XIII w.,
1817, 1870 r.

B R Z E S K O

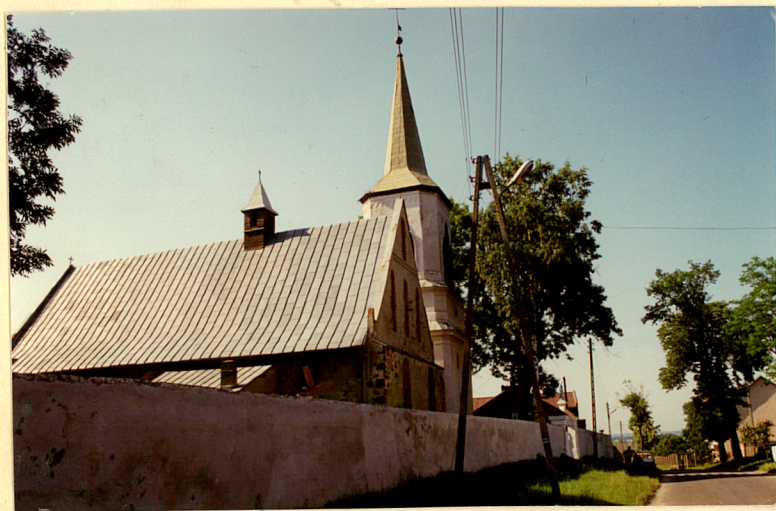
widok od pld.-
wsch.

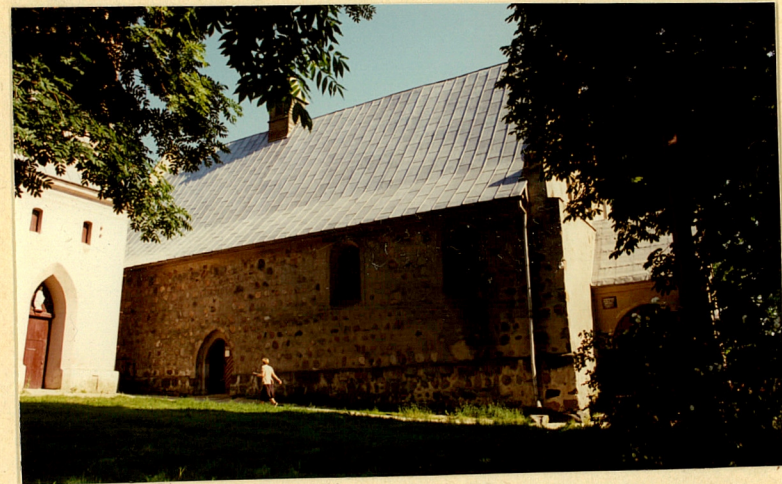
elewacja półn.

ELEWACJE: płu. - asymetryczna, trzyosiowa. W osi wsch. - portal gotycki, granitowy, ostrołukowy, dwuskosowy. Na zach. od portalu umieszczone są wysoko, po gzymsem, dwa okna łukowe, o lekko rozglifionych ościeżach. Gzyms wieńczący profilowany (z trzema prostokątnymi uskokami). Elewacja pld. - ściany nawy przeprute są trzema oknami łukowymi. Okno wsch. powtarza kształt okien w ścianie płu., dwa okna zach. zostały powiększone

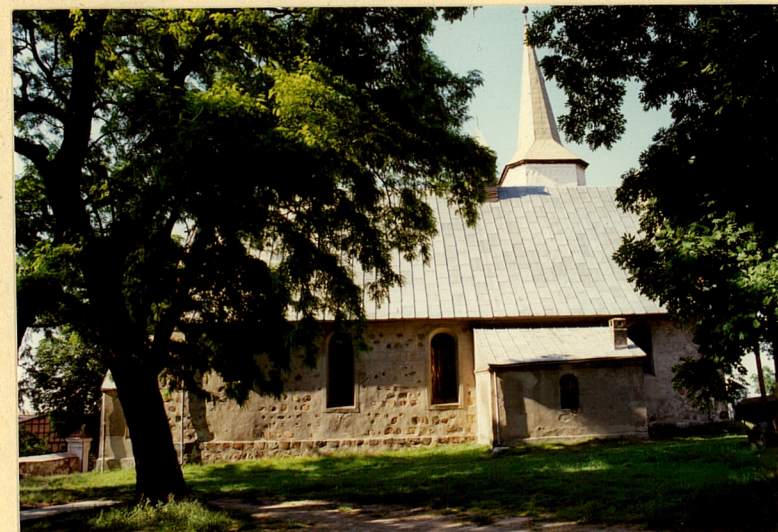
elewacja połd.

poprzez obniżenie poziomu parapetu. Pomiędzy oknem wsch. a oknami zach. wpudowano zakrystię. W ścianie pld. zakrystii umieszczone jest, w osi, okienko z łukowym nadprożem. W ścianie wsch. - otwór drzwiowy, z nadprożem zbliżonym do łuku koszowego. Elewacja wsch. - na poziomie przyziemia przepruta dwoma oknami łukowymi, ujętymi prostymi opaskami w tynku, z płyciną podokienną. Pomiędzy oknami w osi ściany, znajdują się ostro-łukowa blenda, opasana prostą opaską w tynku. Na elewacji widoczne pozostałości boni, zaznaczonych płasko w tynku. Szczyt dekorowany łukowymi blendami, na dwóch poziomach. Elewacja zach.- szczyt nawy zdobiony łukowymi blendami. Elewacja kruchty (dostawionej w osi ściany) jednoosiowe, z szerokimi, łukowymi otworami: w ścianach zach. i pld. okiennymi, w ścianie pln. - drzwiowym. Elewacje kruchty otynkowane, zwieńczone gzymsem profilowanym (z wałkiem). Otwory obwiedzione wklęsłą opaską w tynku.

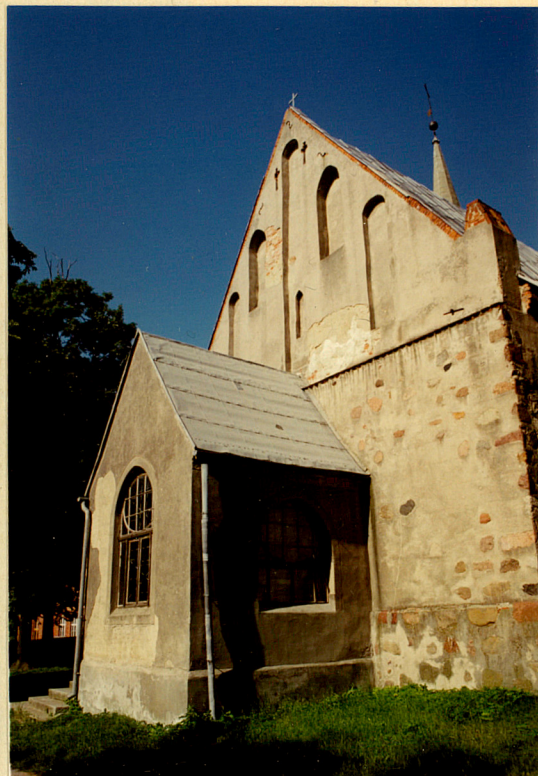
1. elewacja zach.
2. elewacja szczytowa wsch.
3. portal w elewacji płn.
4. portal płn. do kruchty.

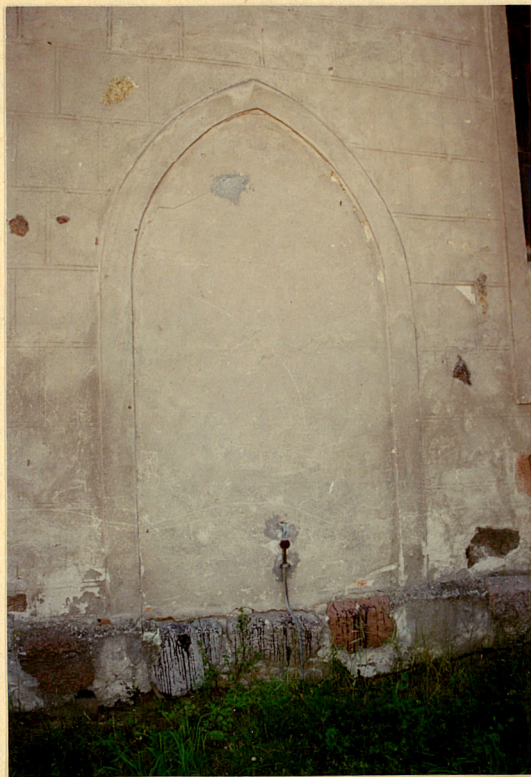
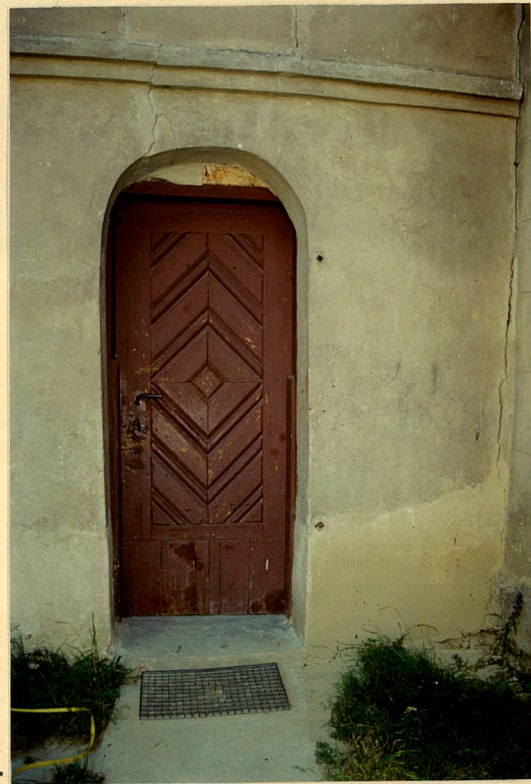
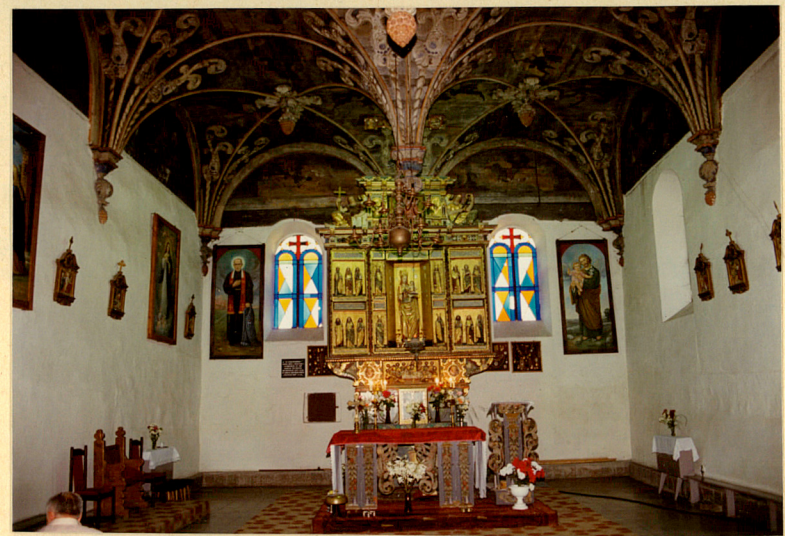
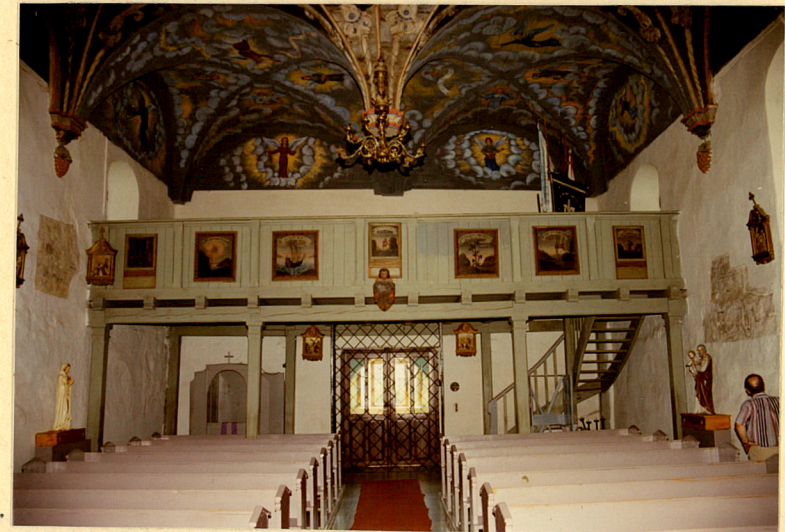
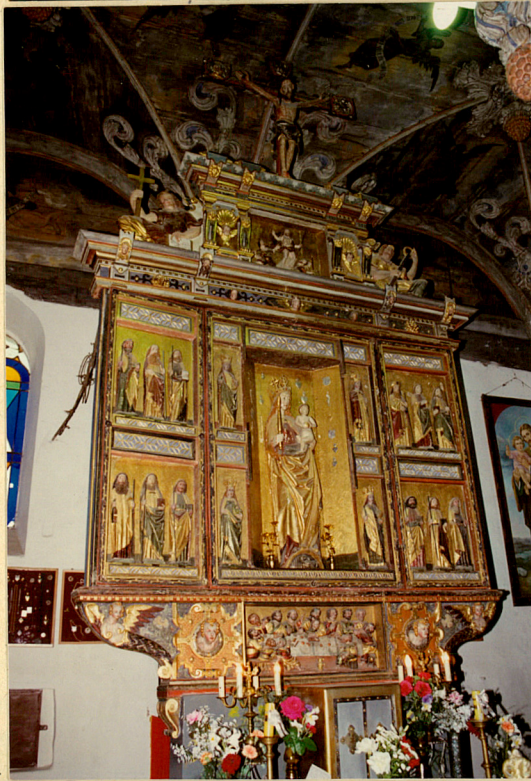
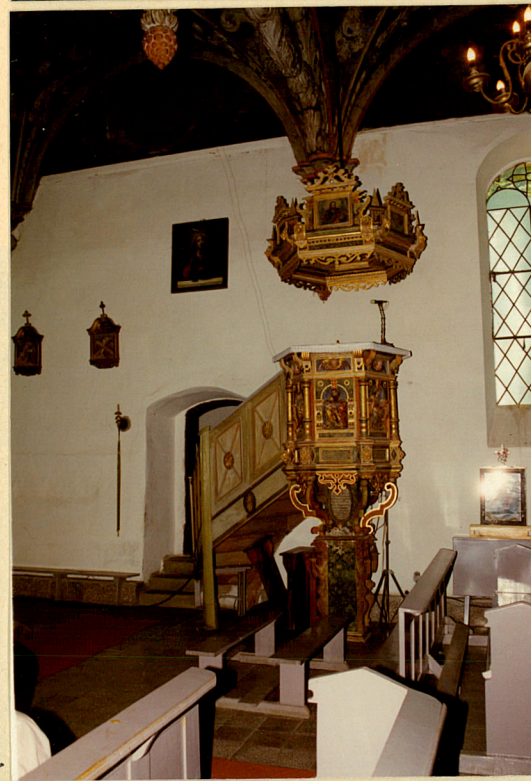
1. dekoracja w elewacji szczytowej wsch.
2. portal wiodący do zakrystii, od zach.
3. wnętrze, część wsch., ołtarz i strop,
- 4 .wnętrze ołtarz
5. ambona, ściana płd.
6. empora muzyczna i strop

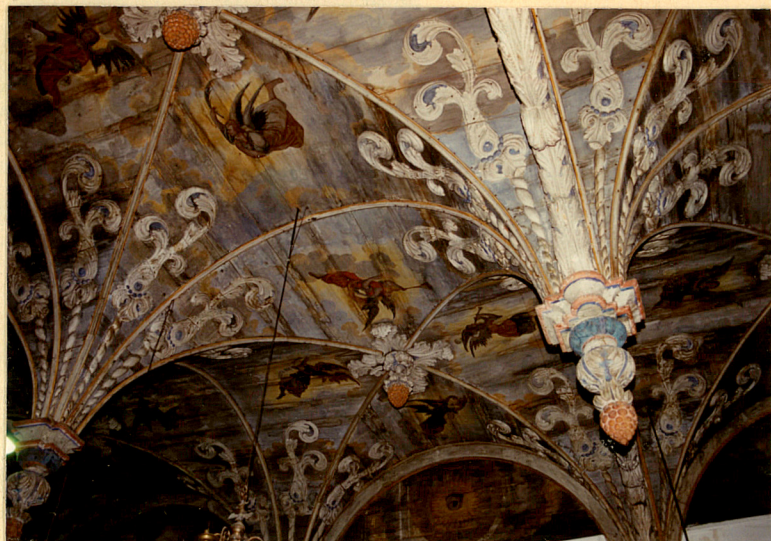
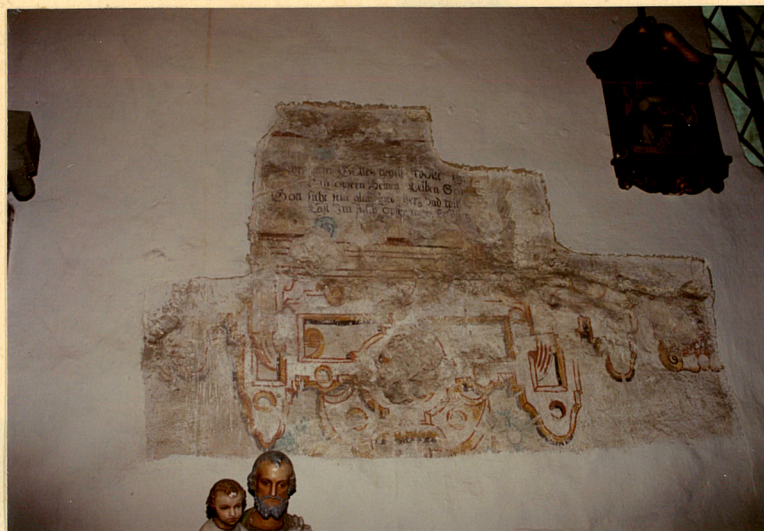
1. strop z 1697 r.
2. odsłonięty fragment malowidła z XVII w.
3. kartusz herbowy i współczesne malowidło zrekonstruowanej części stropu /5 przeszło/
4. brama główna na teren działki kościelnej /od wsch/

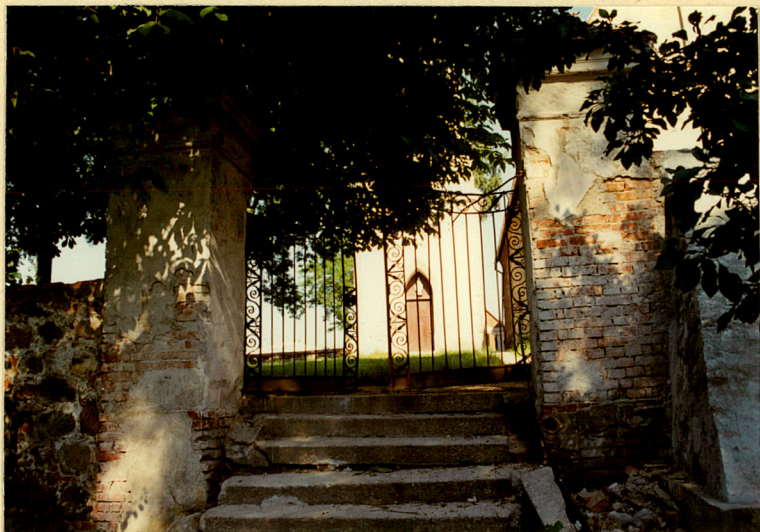
brama na teren kościelny, od zach.

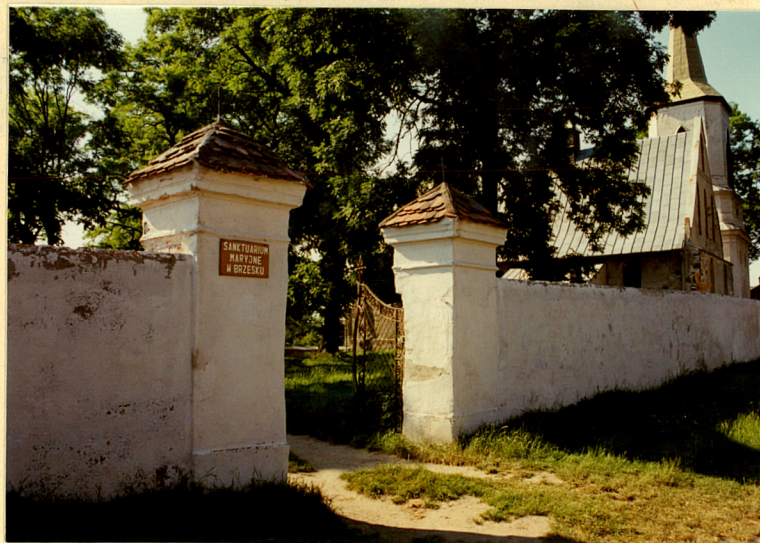
brama od pld. wsch
