PAŁAC

1889 r.

KARSKO

11. Zdjęcia, rzut, przekrój, sytuacja, orientacja

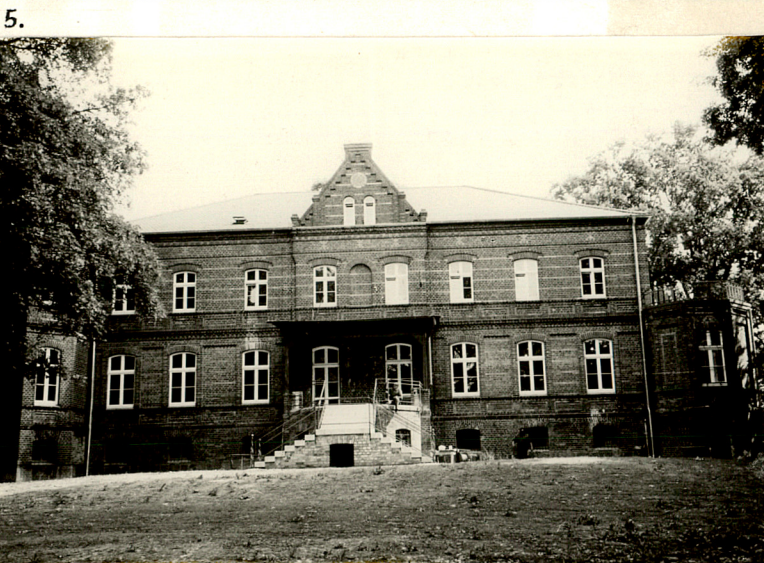
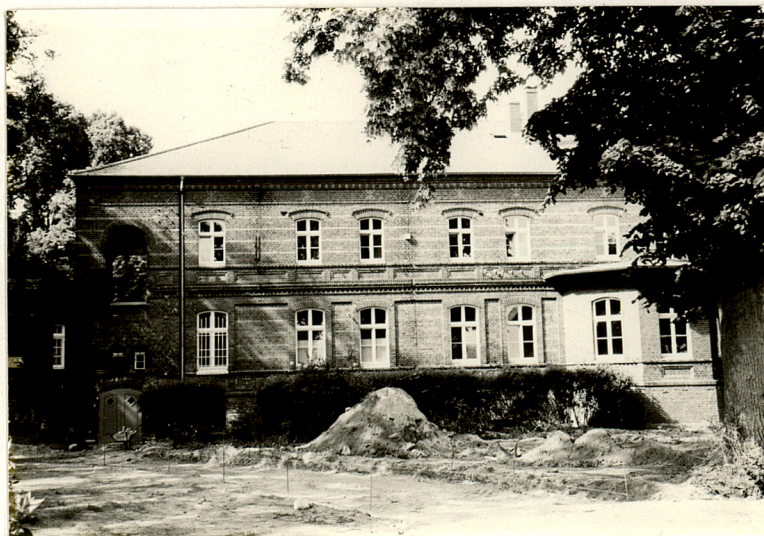
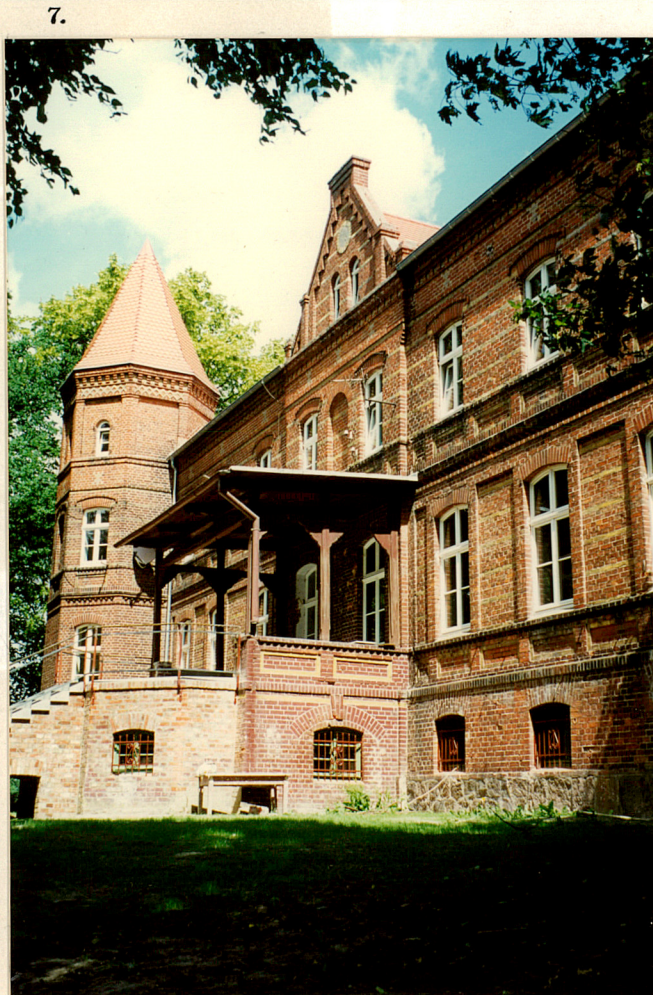
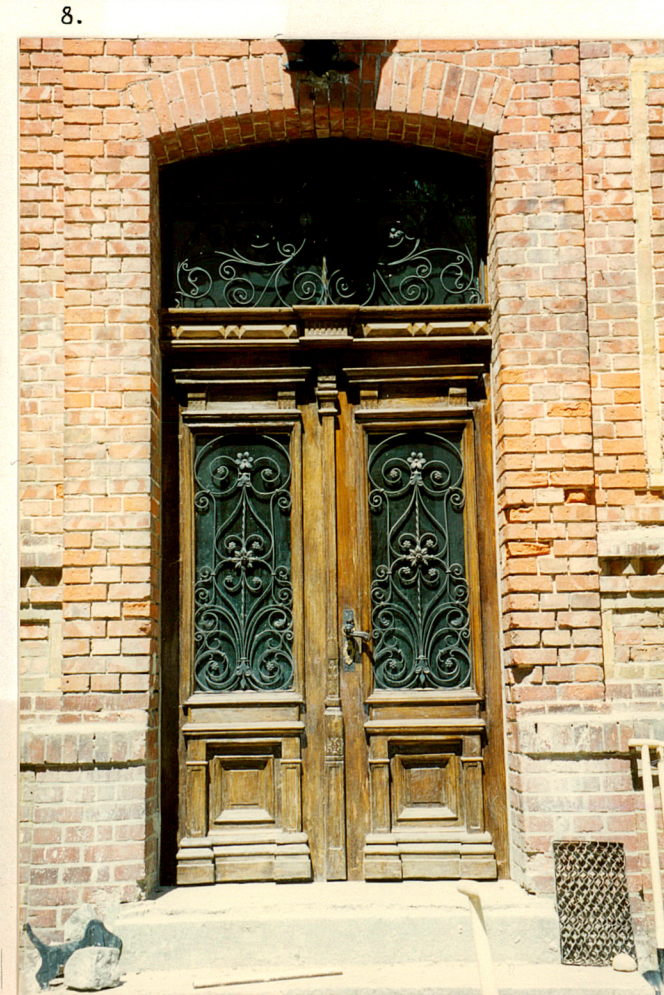
1. Plan sytuacyjny
2. Widok od strony północno wschodniej
3. Karsko wg mapy sztabowej z lat 30-tych XX w.
4. Rzut parteru, skala 1:400
5. Elewacja południowo-zachodnia (ogrodowa)
6. Elewacja północno-wschodnia (od strony dziedzińca)
7. Elewacja ogrodowa – widok od strony pd-wschodniej
8. Drzwi głównego wejścia

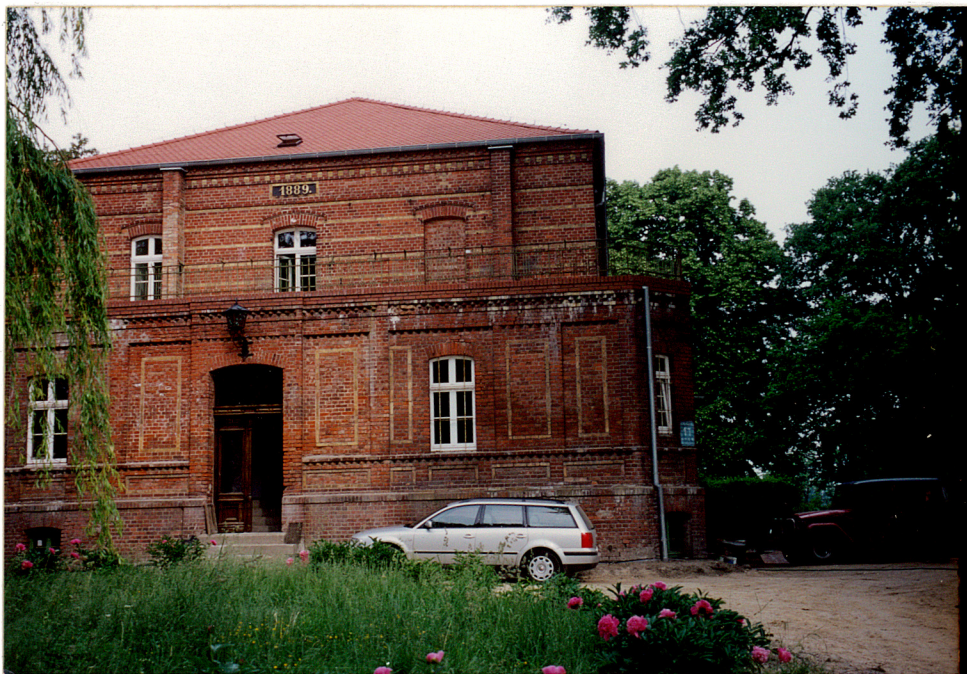
- 9. Południowo-wschodnia elewacja pałacu z głównym wejściem
- 10. Pn-wschodnia elewacja boczna
- 11. Korytarz na parterze
- 12. Jadalnia i „pokój mieszkalny” na parterze – widok w stronę północno-zachodnią
- 13. Jadalnia na parterze widok w stronę pd-wschodnią

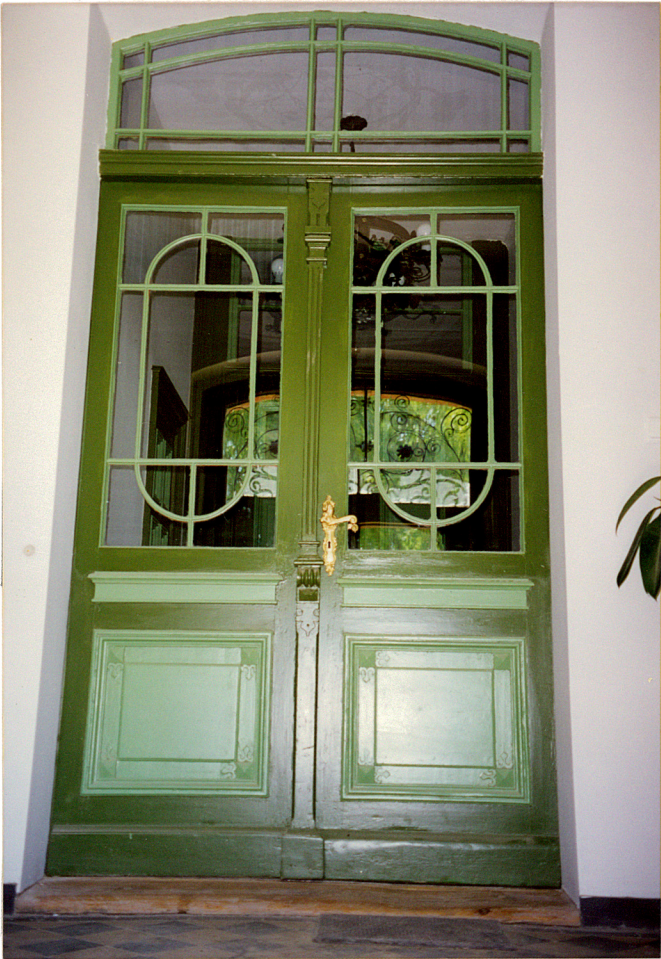
14. Drzwi pomiędzy halle  
i korytarzem na parterze  
15. Witraż klatki schodowej  
16. Wnętrze ryzalitu  
„pokoju myśliwskiego”

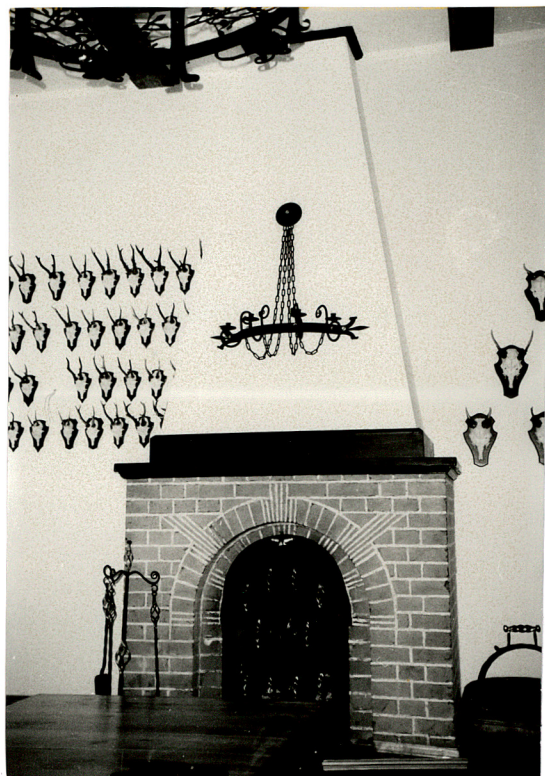
- 17. Kominiek w „pokoju myśliwskim”
- 18. Klatka schodowa na wysokości parteru
- 19. Schody do piwnicy
- 20. Wędzarnia na I piętrze
- 21. Budynki gospodarcze
