KUŹNIA /7/ w zespole folwarcznym

2. Czas powstania
1920 r.

K R Z E M L I N

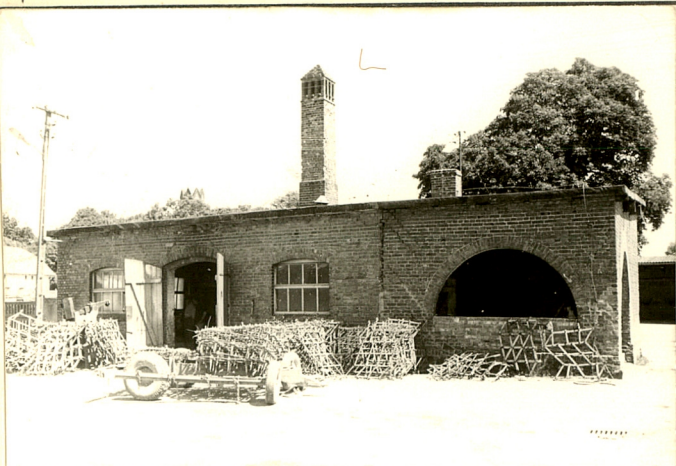
fol. 18

Budynek kuźni założony został na planie prostokąta o wymiarach 1605x655 cm zorientowanego na osi NW-SE; front obiektu zwrócony w kierunku południowo-zachodnim. Przed bocznym wejściem do kuźni/od południowego-wschodu/

Kuźnia jest obiektem prostopadłościennym, nakrytym dachem jednospadowym/pulpitowym/. Wysokość całkowita budynku w najwyższej części wynosi ca 440 cm, w najniższej-370 cm. Jest to budynek jednokondygnacyjny, niepodpiwniczony.
