KOŚCIÓŁ FILIALNY p.w. Matki Boskiej Różańcowej

XIII w., poł.
XVIII w.,

LETNIN

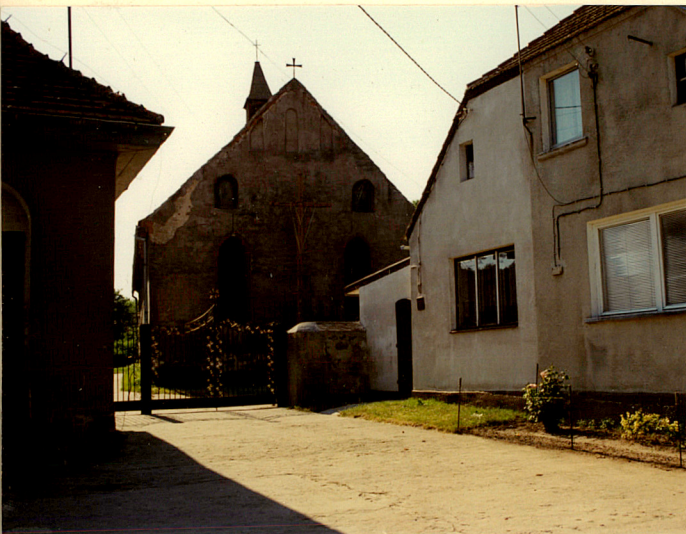
widok od wschodu

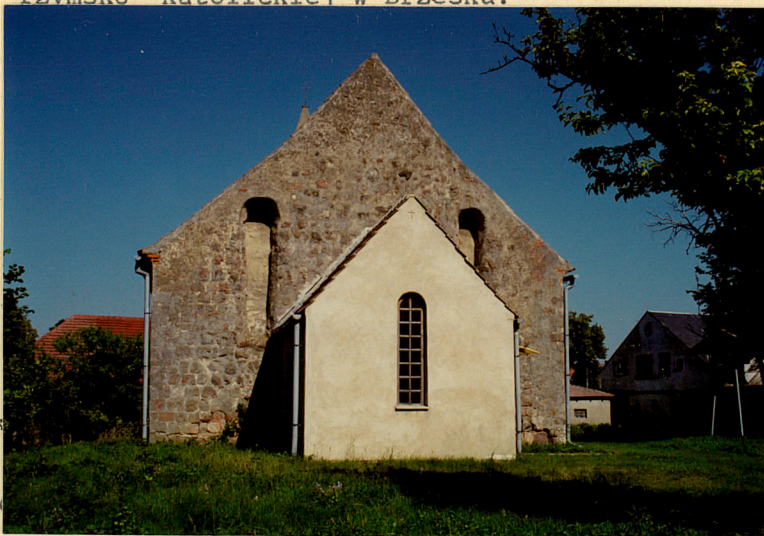
1. elewacja szczytowa, zach.

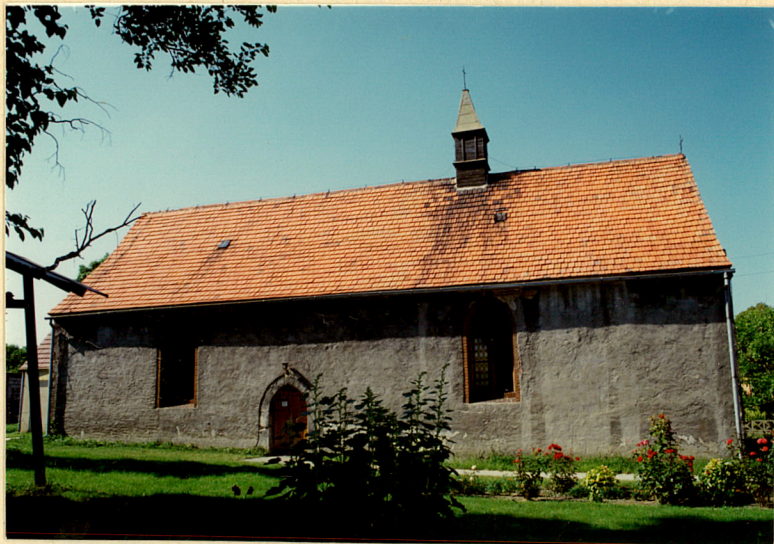
2.

- 2.elewacja pld.
- 3.elewacja pln.
- 4.narożnik pln.wsch.
- 5.portal w elewacji pld.
- 6.stalowa konstrukcja zawieszenia dzwonu

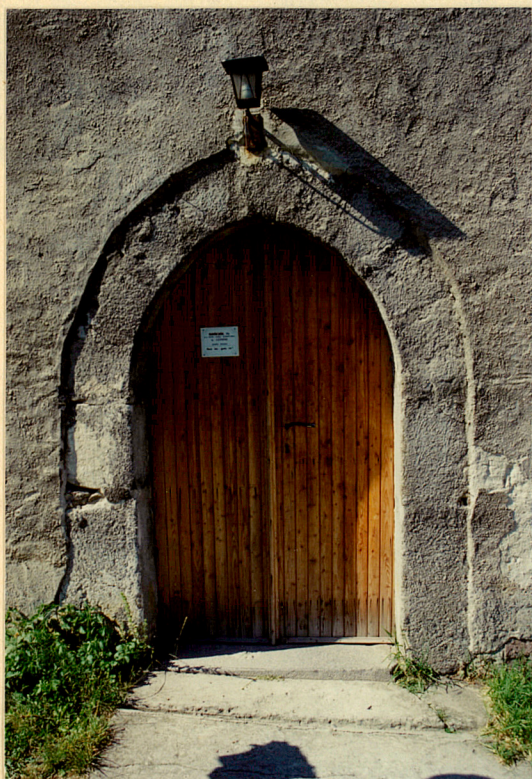
5.

ELEWACJE: zostały otynkowane jeszcze przed wojną, co bardzo zeszpecilo świątynię. Elewacja południowa - 3-osiova. W osi środkowej znajduje się granitowy, ostrołukowy portal jednousekowy. Symetrycznie po obu jego stronach rozmieszczone są okna ostrołukowe, biforyjne, w ceglany obramieniu (wykonany z cegły kształtki, z wałkiem wklęsłym). Elewacja północna - 4-osiova, przepruta oknami, analogicznymi jak w ścianie przeciwległej. Ściany długie wieńczy gzyms z cegły kształtki, zdobiony dwoma wałkami (gzyms przypuszczalnie XVIII-wieczny, powstały po odbudowie kościoła po 1743 r.). Elewacja zachodnia przesłonięta w partii środkowej dostawioną zakrystią. W ścianie zachodniej zakrystii umieszczono wysmukłe, łukowe okno. Po obu stronach zakrystii znajdują się głębokie blendy (zamurowane okna?), łukowe, bardzo wydłużone (sięgające od 1/2 wysokości ściany nawy do ok. 1/3 wysokości szczytu zach. nawy). Elewacja wschodnia 2-osiova, przepruta oknami na dwóch poziomach. Dolne okna (doświetlające nawę) o kształcie ostrołukowym, w ceglany obramieniu. Okna w szczycie (w osiach okien dolnych), niskie, łukowe (przypuszczam, że są to górne partie wysmukłych okien łukowych z XIII-wiecznej budowli, por. blendy w ścianie zachodniej). Szczyt nad tymi okienkami zdobiony jest 3-ma ostrołukowymi blendami.

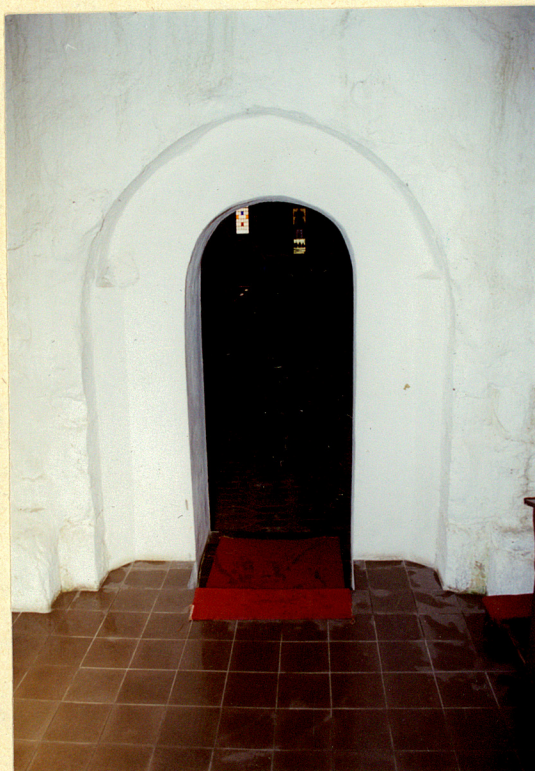
8.

8.wnętrze,portal między kruchtą a nawą
9.widok na ścianę wsch.
10.ołtarz

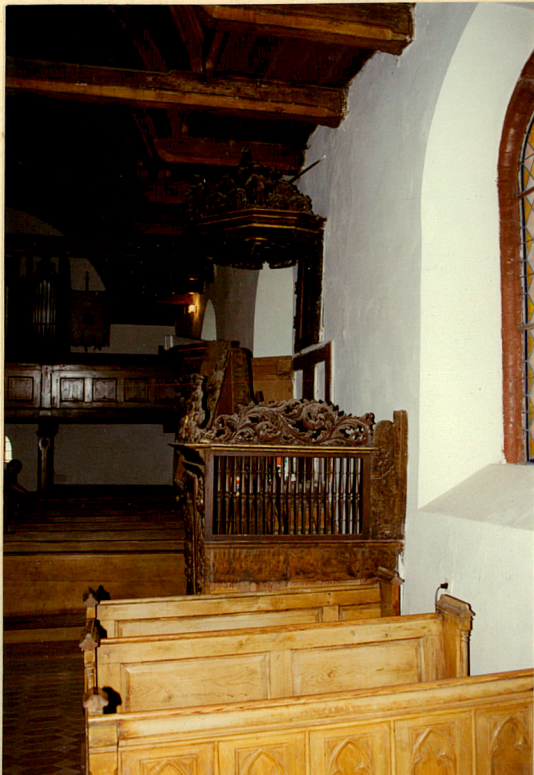
- 11. empora ołtarzowa
- 12. ambona
- 13. podstawa ambony
- 14. fragm. wyposażenia (stalle patronów?)

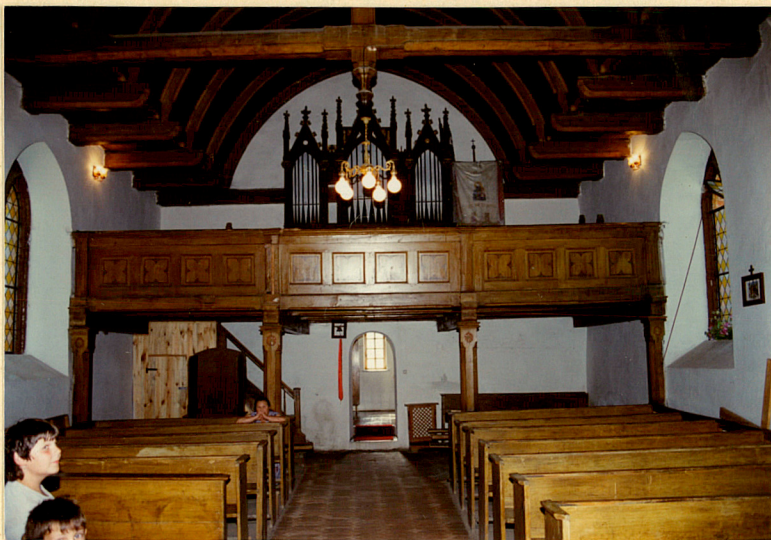
WNETRZE: kościół salowy, jednonawowy. Nawa przykryta drewnianym stropem belkowym (belki zdobione fazowaniem) nawiązującym do sklepień beczkowych. Przy ścianie zachodniej znajduje się empora organowa, wsparta (pod balustradą) na czterech słupach, fazowanych (z zakończeniem/splywem wypukło-wklęsłym). Głowice słupów dekorowane rozetą. Balustrada empory drewniana, pełna, płycinowa. Płyciny dekorowane malaturą monochromatyczną

15. empora muzyczna
 16. obudowa organów
 17. dekoracja słupa empory
 18. widok na strop
