ZESPÓŁ FOLWARCZNY

L A S K O W O

| 1. Miejscowość LASKOWO | 2. Obiekt (nazwa jak w karcie) ZESPÓŁ FOLWARCZNY | 3. Zawartość wkładki (nazwa obiektu lub materiału uzupełniającego) c.d. rubr. 12 i 13 , plan sytuacyjny |

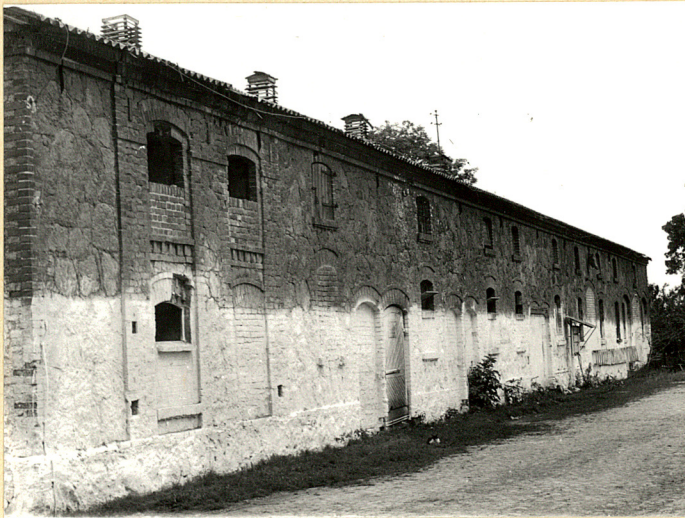
1

Stan : obiekt po remoncie i przebudowie z 1985 roku . Pokrycie dachu nowe , zamurowana część otworów , nowy układ wnętrza . Stan obiektu dobry .

Fot: 1) Elewacja N

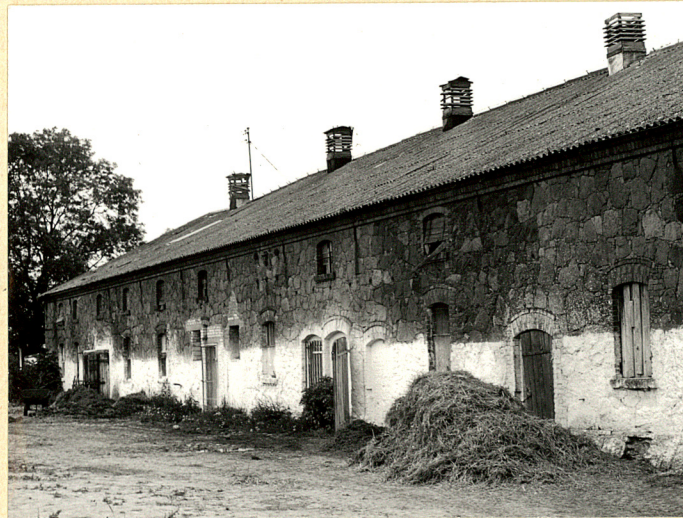
2

2) Elewacja S

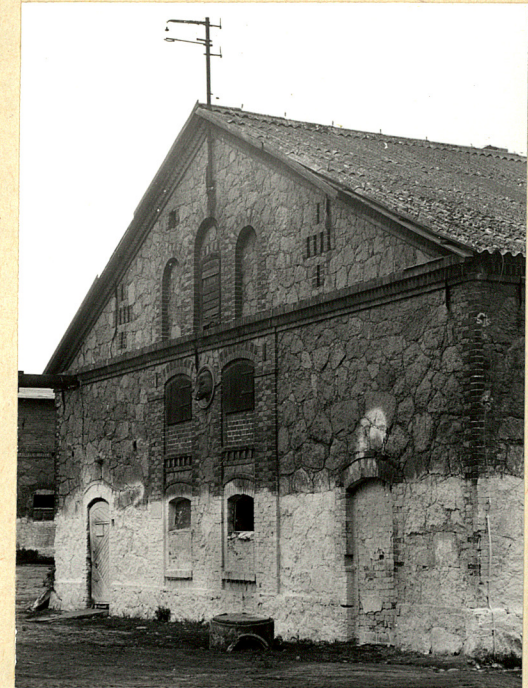
3

Wnętrze i wyposażenie : obiekt zasadniczo dwuczłonowy , mieszczący od W pomieszczenia dawniej stajni , przebudowane na oborę składającą się z kilku pomieszczeń , od E świniarnia , na poddaszu paszarnia . W elewacji E zachowany zaczep związany z przenoszeniem napędu parowego .

3) Elewacja E

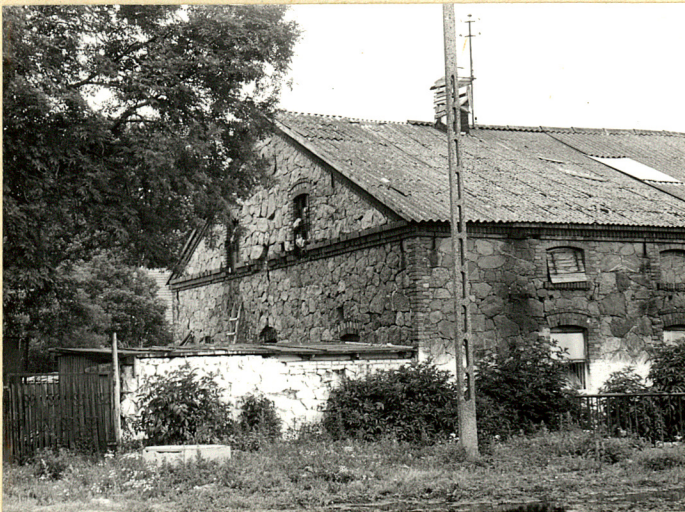
4

4) Elewacja W

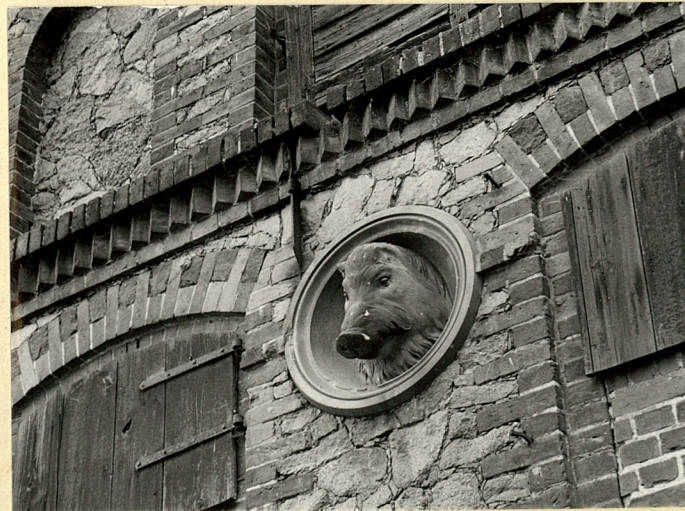
5

5) Łeb świni w elewacji E

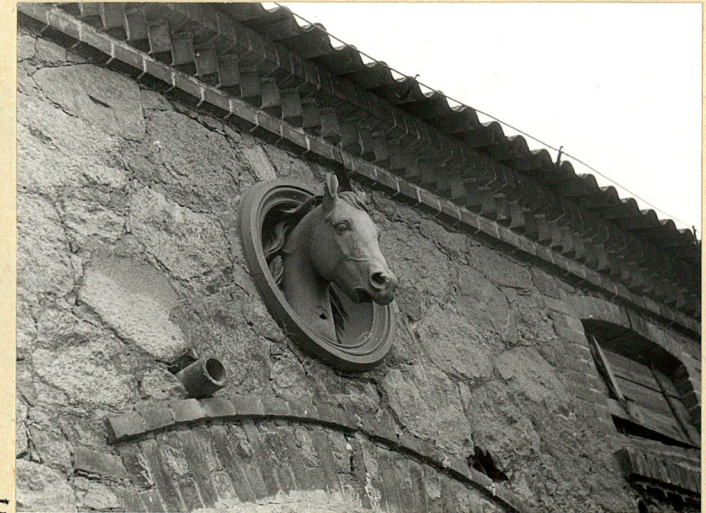
6

Elewacje: lica kamienne z ceglanymi opaskami , gzymsami i narożami . Frontowa /N/ z nieregularnym układem otworów w części zamurowanych . OD W 2 szerokie bramy - nad jedną w okrągłej blendzie odlana pełnoplastyczna głowa konia . Od E pseudoryzalit z otworami na 2 poziomach - między nimi fryz ceglano-kamienny i dalej układ podwójnych wejść i okien . Nad przyziemiem rząd okrągłych wywietrzników oraz układ okien i blend o łukach odcinkowych . Tylne j.w. , lecz z bardziej regularnym układem otworów i bez dodatkowych ozdób . Szczytowa W trójosiowa ze szczytem obramionym gzymsami , mieszczącym dwa okna . Szczytowa E czteroosiowa z pseudoryzalitem jak w elewacji N w 3 i 4 osi - w nim okrągła blenda z pełnoplastycznym odlewem łba

6) Głowa konie w elewacji N

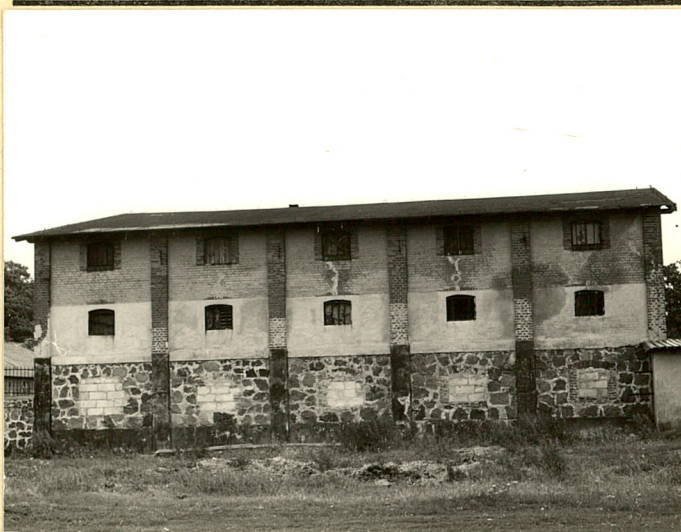
2

Stan: widoczne spękania ścian , stan okien zły - część zamknięta prowizorycznie , stropy dość dobre , zły stan dachu - zbutwiała część krokwi , wymagana zmiana pikrycia .

- Fot: 1) Elewacja frontowa
 2) Elewacja tylna
 3) Elewacja N
 4) Elewacja S
 5) Główne wejście
 6) Datownik i wystroj ryzalitu

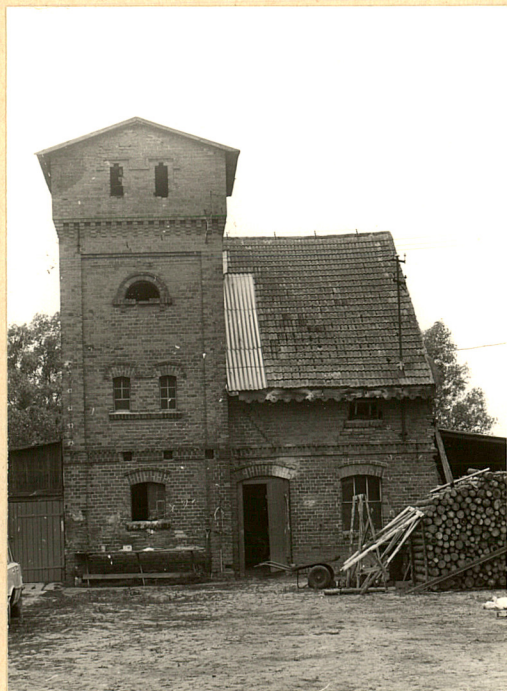
1

Stan: murów dobry z wyjątkiem poddasza wieży , okna i drzwi w stanie dobrym , podobnie pokrycie dachu . W złym stanie schody na poddaszu i stropy .

- Fot: 1) Elewacja frontowa
2) Elewacja tylna
3) Elewacja S
4) Elewacja N

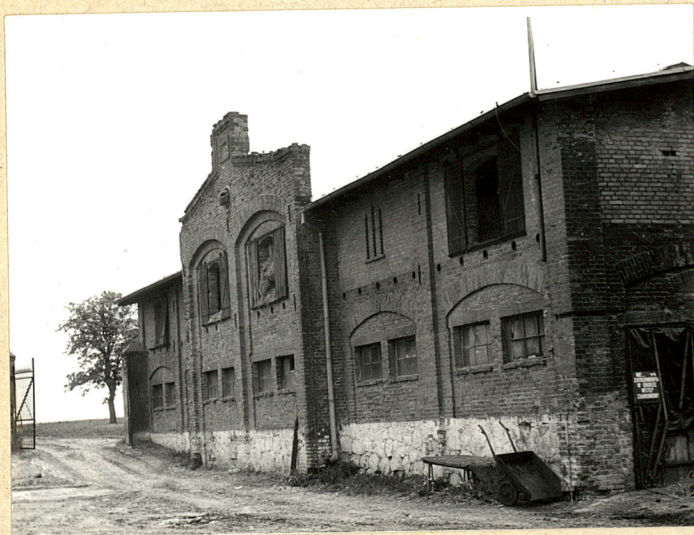
1

Miejsce przechowywania negatywów: MNR w Szreniawie Stan: mury spekane , z licznymi ubytkami , stan pozostałych elementów konstrukcyjnych dobry .

- Fot: 1) Elewacja frontowa
 2) j.w. - szczyt ryzalitu
 3) j.w. - szczegóły wystroju
 4) Elewacja tylna
 5) Elewacja S
 6) Elewacja N
