KURNIK, GOŁĘBNIK w zespole folwarcznym B

1902 r.

LUBIATOWO

LUBIATOWO (B)

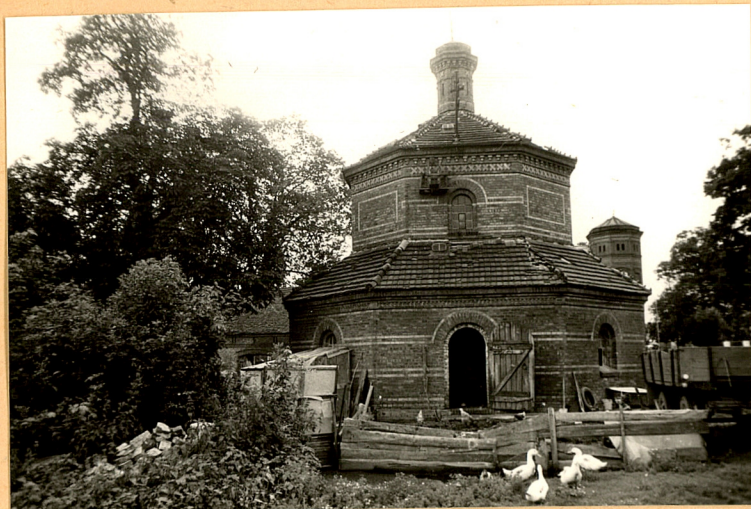
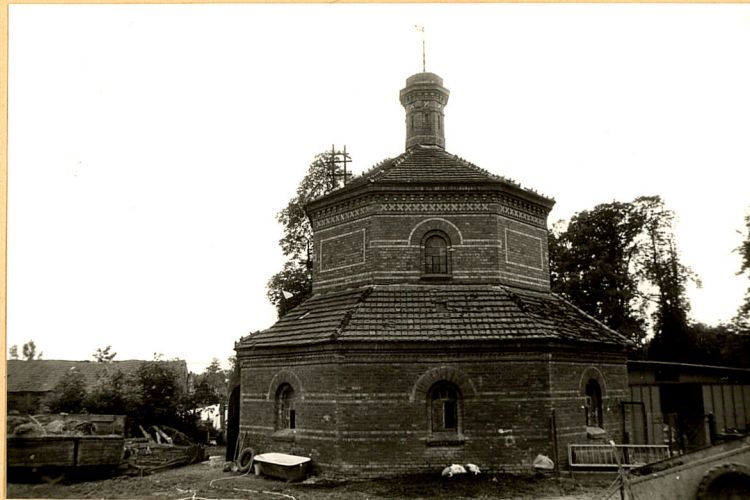
Widok budynku od pld-wsch i od pñn-wsch

Elewacje. Elementy zdobnicze występujące na wszystkich ścianach zewnętrznych budynku: pasy z cegieł wypalanych na biało ciągnące się wzdłuż całego budynku, nad oknami w kształcie łuku, na drugiej kondygnacji tworzące prostokąty i w postaci gzymsu z krzyżykami. Pierwszą kondygnację obiega gzyms kordonowy i podokapowy, znajduje się na niej para drzwi umieszczonych na przeciwległych ścianach, na pozostałych ścianach znajduje się po jednym oknie. Druga kondygnacja: rozbudowany gzyms pod okapem, na czterech dłuższych ścianach po jednym oknie. Wszystkie otwory zewnętrzne budynku zamknięte są łukami odcinkowymi, okna z ceglanyimi parapetami. Zwieńczenie budynku pokryte gzymsami, zakończone jest metalową chorągiewką z datownikiem-1902.

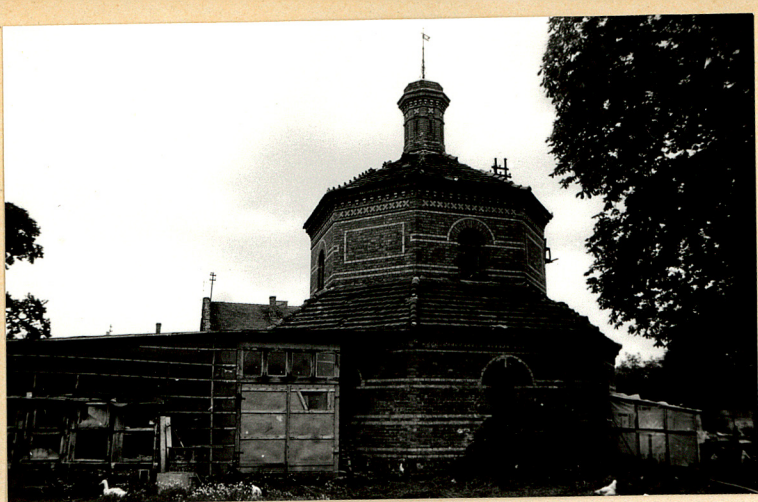
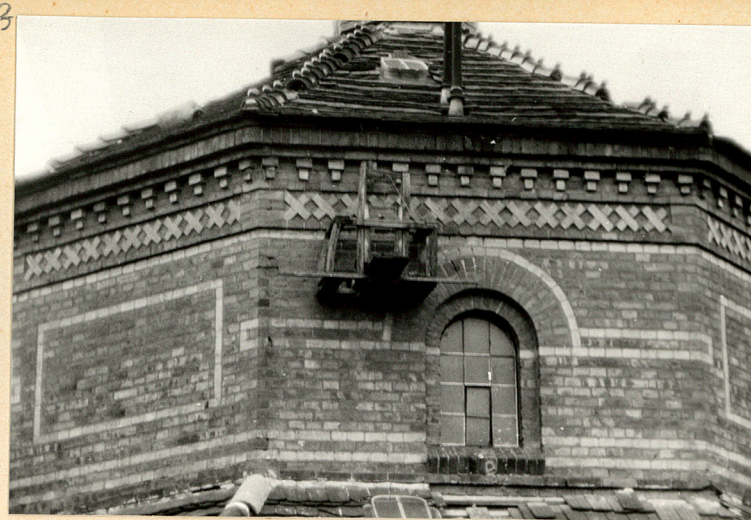
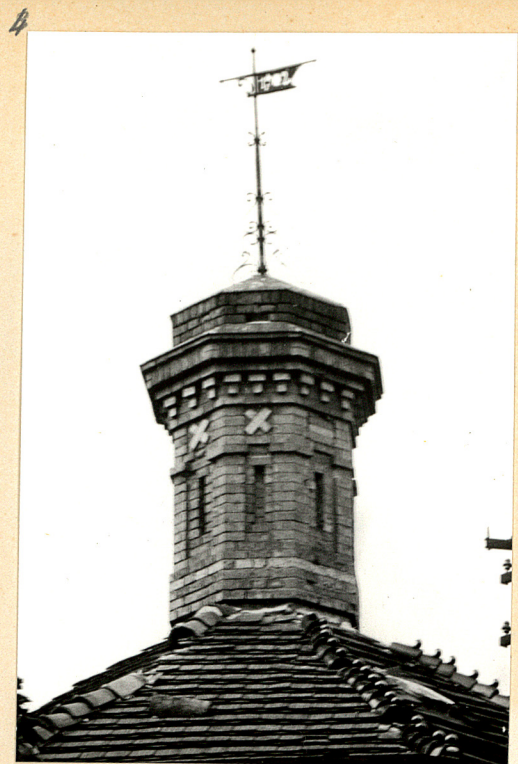
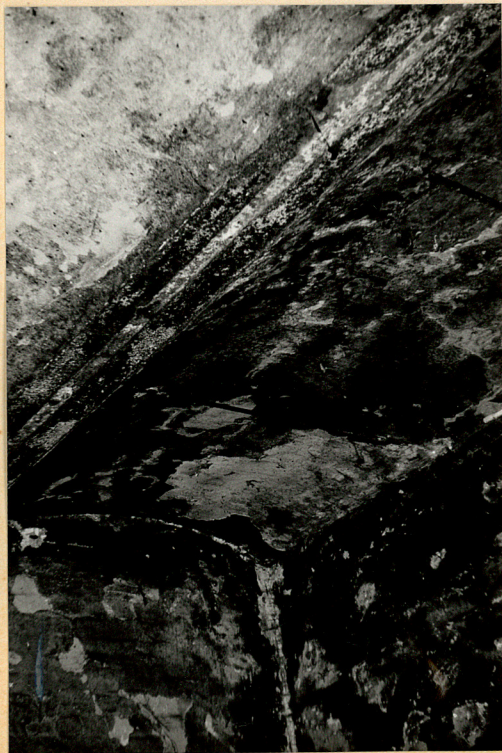
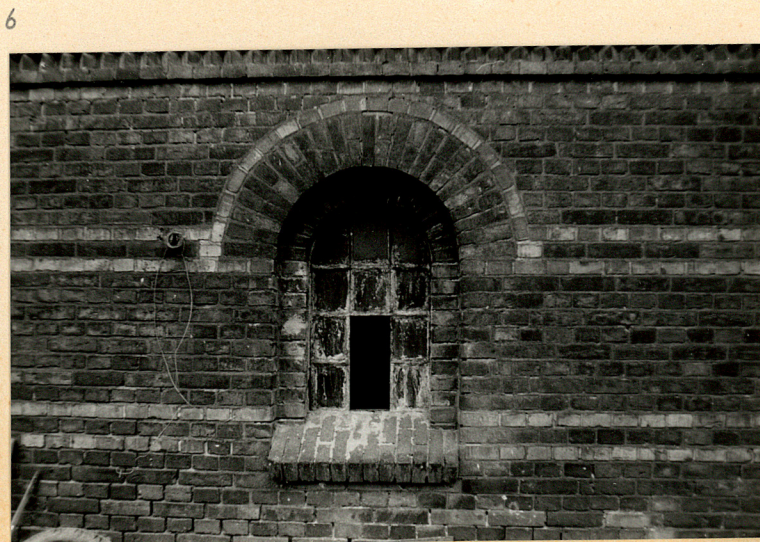
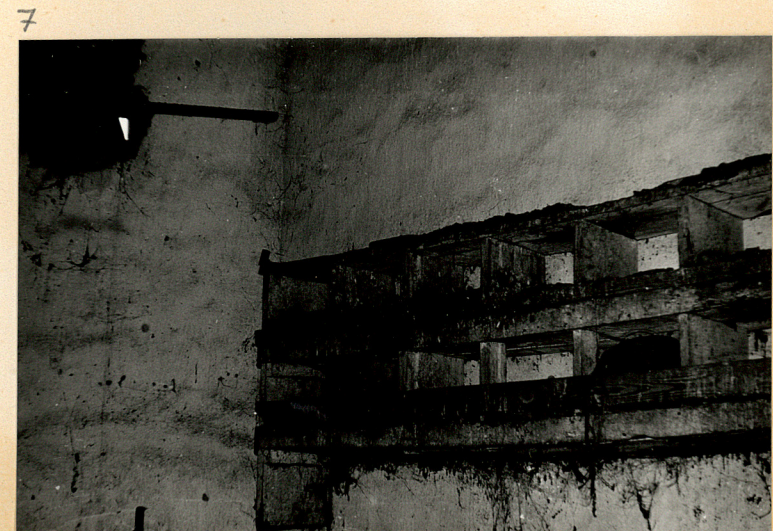
Stan zachowania ścian, stropów, konstrukcji dachowej dobry. Nie zachowane wyposażenie. Pokrycie dachu w złym stanie, brak pojedynczych dachówek.

...kurnik. Część płu składająca się z korytarza, dwóch pomieszczeń mniejszych i dwóch większych oraz z klatki schodowej prowadzącej na drugą kondygnację w chwili obecnej jest użytkowana jako magazyn. W części pld znajduje się chlew. Na drugiej kondygnacji znajdował się niegdyś gołębnik, są tam pozostałości stanowisk dla gołębi. Dojście na poddasze po drabinie.

1. Widok budynku od płu,
2. Widok budynku od zach.
3. Druga kondygnacja.
4. Zwieńczenie dachu.
5. Strop odcinkowy.
6. Okno.
7. Wnętrze drugiej kondygnacji - stanowiska dla gołębi.

Zabezpieczenie i naprawa pokrycia dachu.
