Chałupa nr 34

I poł. XIX w.

NIEBOROWO

Zinwentaryzowany budynek to wąskofrontowa, czteroizbowa chałupa ryglowa.

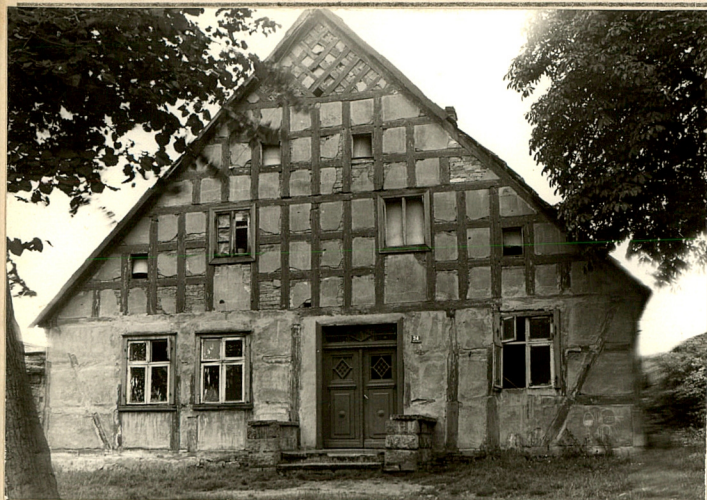
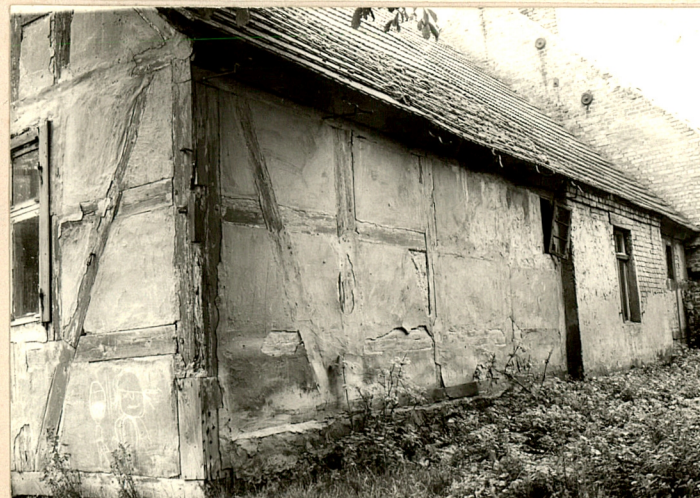
B. Sańko, IX 1980, PKZ O/Szczecin

Zinwentaryzowana chałupa to budynek parterowy, zbudowany na planie prostokąta, podpiwniczony w niecałych 20%, przykryty wysokim dwuspadowym dachem o nachyleniu połaci ok. 45°. Chałupa posiada dwa wejścia umieszczone mniej więcej pośrodku ścian szczytowych. Od jednego do drugiego wejścia biegnie sieni, która w części frontowej jest nieomal dwukrotnie szersza niż w tylnej. Na lewo od sieni znajdują się trzy izby różnej wielkości tworzące amfiladę. Dwie pierwsze posiadają wejścia z sieni, niewykluczone że pierwotnie także izba tylna posiadała także podobne wejście obecnie jednak nie ma po nim żadnego śladu. Po przeciwnej stronie znajdują się cztery pomieszczenia, kolejno: izba, komora, kuchnia i komora. Tylko izba i kuchnia posiadają bezpośrednie wejścia z sieni, komory dostępne są z przyległych pomieszczeń. Piwnica znajduje się pod izbą i komorą na prawo od sieni. Zejście do piwnicy od strony sieni, po ceglanych jednobiegowych schodach. Zaraz nad tymi schodami znajduje się klatka schodowa prowadząca na strych, na którym istniały pierwotnie co najmniej trzy pokoiki. Obecnie ich układ uległ zatarciu przez wyburzenie niektórych ścianek. Najprawdopodobniej w okresie międzywojennym dobudowano niewielki wykusz do ściany długiej południowej łamiący prostokątny obrys przyziemia. Wykusz ten powiększył powierzchnię izby środkowej położonej po lewej stronie sieni.

Ławy fundamentowe i ściany piwnicy wykonano z kamienia. Piwnicę przykryto kolebkowym sklepieniem. Ściany przyziemia posiadały pierwotnie wyłącznie konstrukcję szkieletową i wypełnione były strychułami lub cegłą suszoną. Obecnie większość ścian posiada nadal tą pierwotną konstrukcję, jednakże znaczna ich część została zastąpiona ścianami murowanymi z cegły wypalanej. Stropy pierwotne, belkowe - drewniano-gliniane, gładkie. W sieni i kuchni są posadzki cementowe; lewa izba frontowa posiada posadzkę ceglana, natomiast w pozostałych pomieszczeniach są podłogi z desek ocieplone płytami pilśniowymi. Drzwi frontowe dwuskrzydłowe, płycinowe z nadświetlem o ozdobnych powierzchniach tafli; do izby frontowej lewej drzwi sponowe, podobne w komorach, pozostałe płycinowe, jednoskrzydłowe. Zawiasy drzwiowe pasowe, kowalskiej roboty. W ścianie frontowej jest stara stolarka ościeżnicowa, natomiast pozostałe okna reprezentują typ ościeżnicowo-krosnowy i są znacznie młodsze. Przy oknach frontowych zachowały się zawiasy okiennic. Więźba dachowa krokwiowo-jętkowa z dwoma poziomami jętek. Jętki dolne podparte są obustronną podporą stolcową, natomiast jętki górne podporą stolcową środkową, przy czym stolce stoją na dolnych jętkach.
