5393

GORZELNIA, PŁATKARNIA w zespole folwarcznym (9)

1912 rok

PRZELEWICE

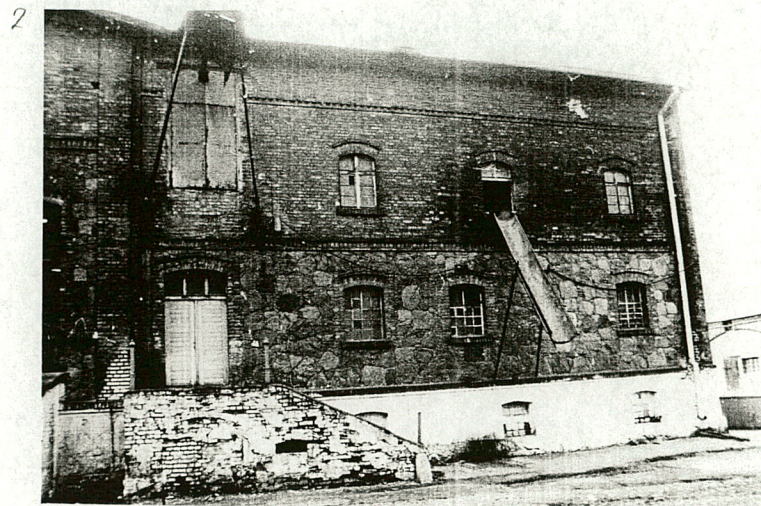
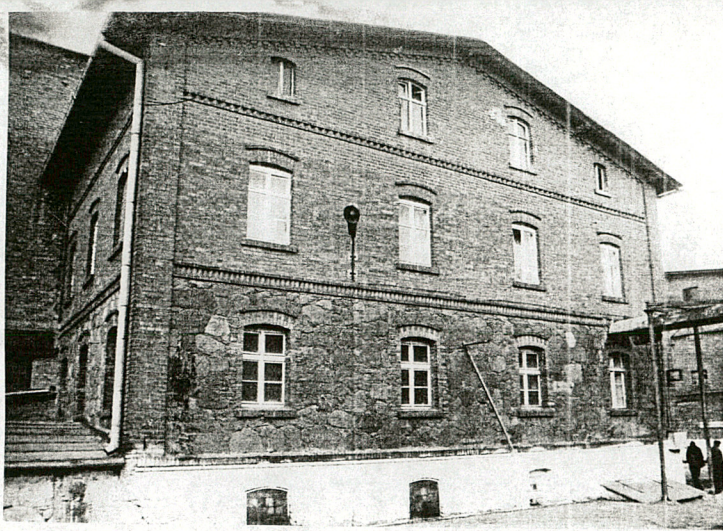
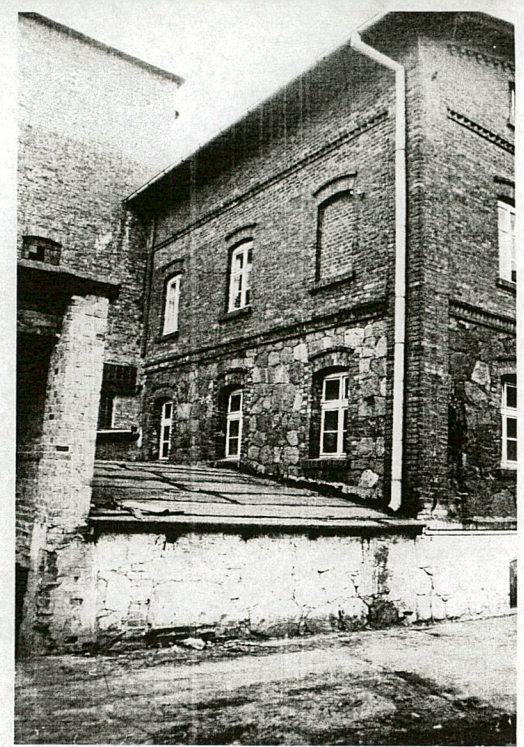
Elewacje. Frontowa - północno-wschodnia: podzielona na trzy niesymetryczne części. Część wschodnia: trzyosiowa, symetryczna, w narożnikach lizeny, między kondygnacjami gzymsy. Wszystkie otwory zamknięte łukami odcinkowymi, z nadprożami i ceglanymi parapetami (bez piwnicznych). W podpiwniczeniu okno i drzwi, na parterze dwa okna i drzwi do których prowadzą schody przysłaniające część elewacji, na drugiej kondygnacji trzy okna, w tym jedno zamurowane. Część środkowa: trzyosiowa, symetryczna, między kondygnacjami gzymsy kordonowe, w narożnikach lizeny, szczyt zwieńczony gzymsem. Wszystkie okna zamknięte łukami odcinkowymi z nadokiennikami i ceglanymi parapetami (z wyj. piwnicznych). Część elewacji przysłonięta niewielkim budynkiem-wagą. Na parterze znajdują się trzy długie okna, na poddaszu trzy małe okienka połączone ze sobą (triforia). Część zachodnia: czteroosiowa, w narożnikach lizeny, między kondygnacjami gzymsy kordonowe. Wszystkie otwory zamknięte łukami odcinkowymi, z nadprożami, okna z ceglanymi parapetami. W podpiwniczeniu znajdują się trzy okna, na pierwszej kondygnacji drzwi poprzedzone schodami i trzy okna, na drugiej kondygnacji trzy okna i jedno przebudowane na drzwi.

Elewacja północno-zachodnia: czteroosiowa, symetryczna, w narożnikach lizeny, między kondygnacjami gzymsy kordonowe. Szczyt zwieńczony gzymsem. Okna zamknięte łukami odcinkowymi, zaopatrzone w nadproża i parapety. W przyziemiu, na pierwszej i drugiej kondygnacji znajdują się po cztery okna, na poddaszu dwa.

Elewacja południowo-wschodnia: czteroosiowa, symetryczna, między kondygnacjami gzymsy kordonowe, w narożnikach lizeny szczyt zwieńczony gzymsem. Wszystkie okna (z wyjątkiem piwnicznych) z nadprożami i ceglanymi parapetami. Wszystkie zamknięte łukami odcinkowymi. Na każdej kondygnacji i na poddaszu po cztery okna, dwa skrajne na poddaszu mniejsze od pozostałych.

Elewacja południowo-zachodnia budynku głównego: część wschodnia-parter częściowo przysłonięty płuczką, trzyosiowa, ~~xxxxxx~~ między kondygnacjami gzymsy kordonowe, w narożniku lizena. Okna zamknięte łukami odcinkowymi z nadprożami i ceglanymi parapetami. Na każdej kondygnacji znajdują się po trzy okna, jedno na poddaszu zamurowane. Część środkowa przysłonięta przebudowanym współcześnie parnikiem. Część zachodnia: parter przysłonięty kotłownią. Na drugiej kondygnacji znajdują się cztery okna zamknięte łukami odcinkowymi z nadprożami i ceglanymi parapetami. Magazyny: na elewacji południowo-wschodniej zamurowane wrota zamknięte łukiem odcinkowym, na elewacji północno-zachodniej para drzwi zamkniętych prostokątnie i dwa okna zamknięte łukiem odcinkowym, na elewacji południowo-zachodniej wrota zamknięte łukiem odcinkowym przerobione na drzwi zamknięte prostokątnie, na elewacji południowo-wschodniej para wrót zamkniętych prostokątnie.

1. Elewacja płn-wsch - część wschodnia.
2. Elewacja płn-wsch - część zachodnia.
3. Elewacja płn-zach.
4. Elewacja płd-wsch.
5. Elewacja płd-zach - część wschodnia.
6. Schody.
7. Drzwi w części biurowej.

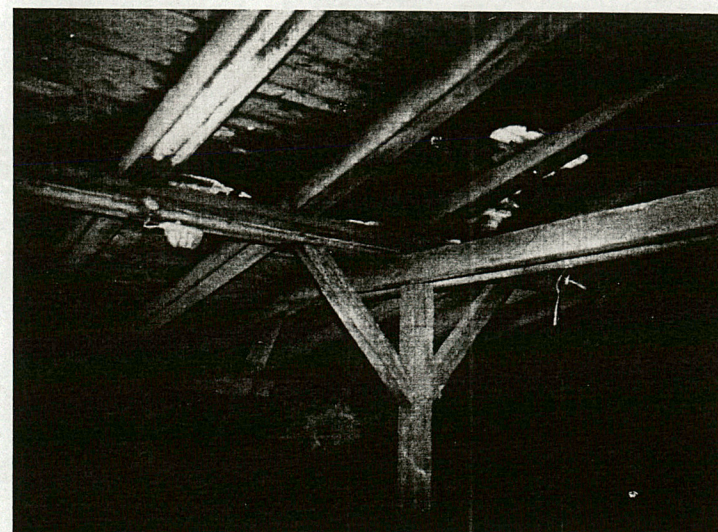
3. Więźba dachowa.

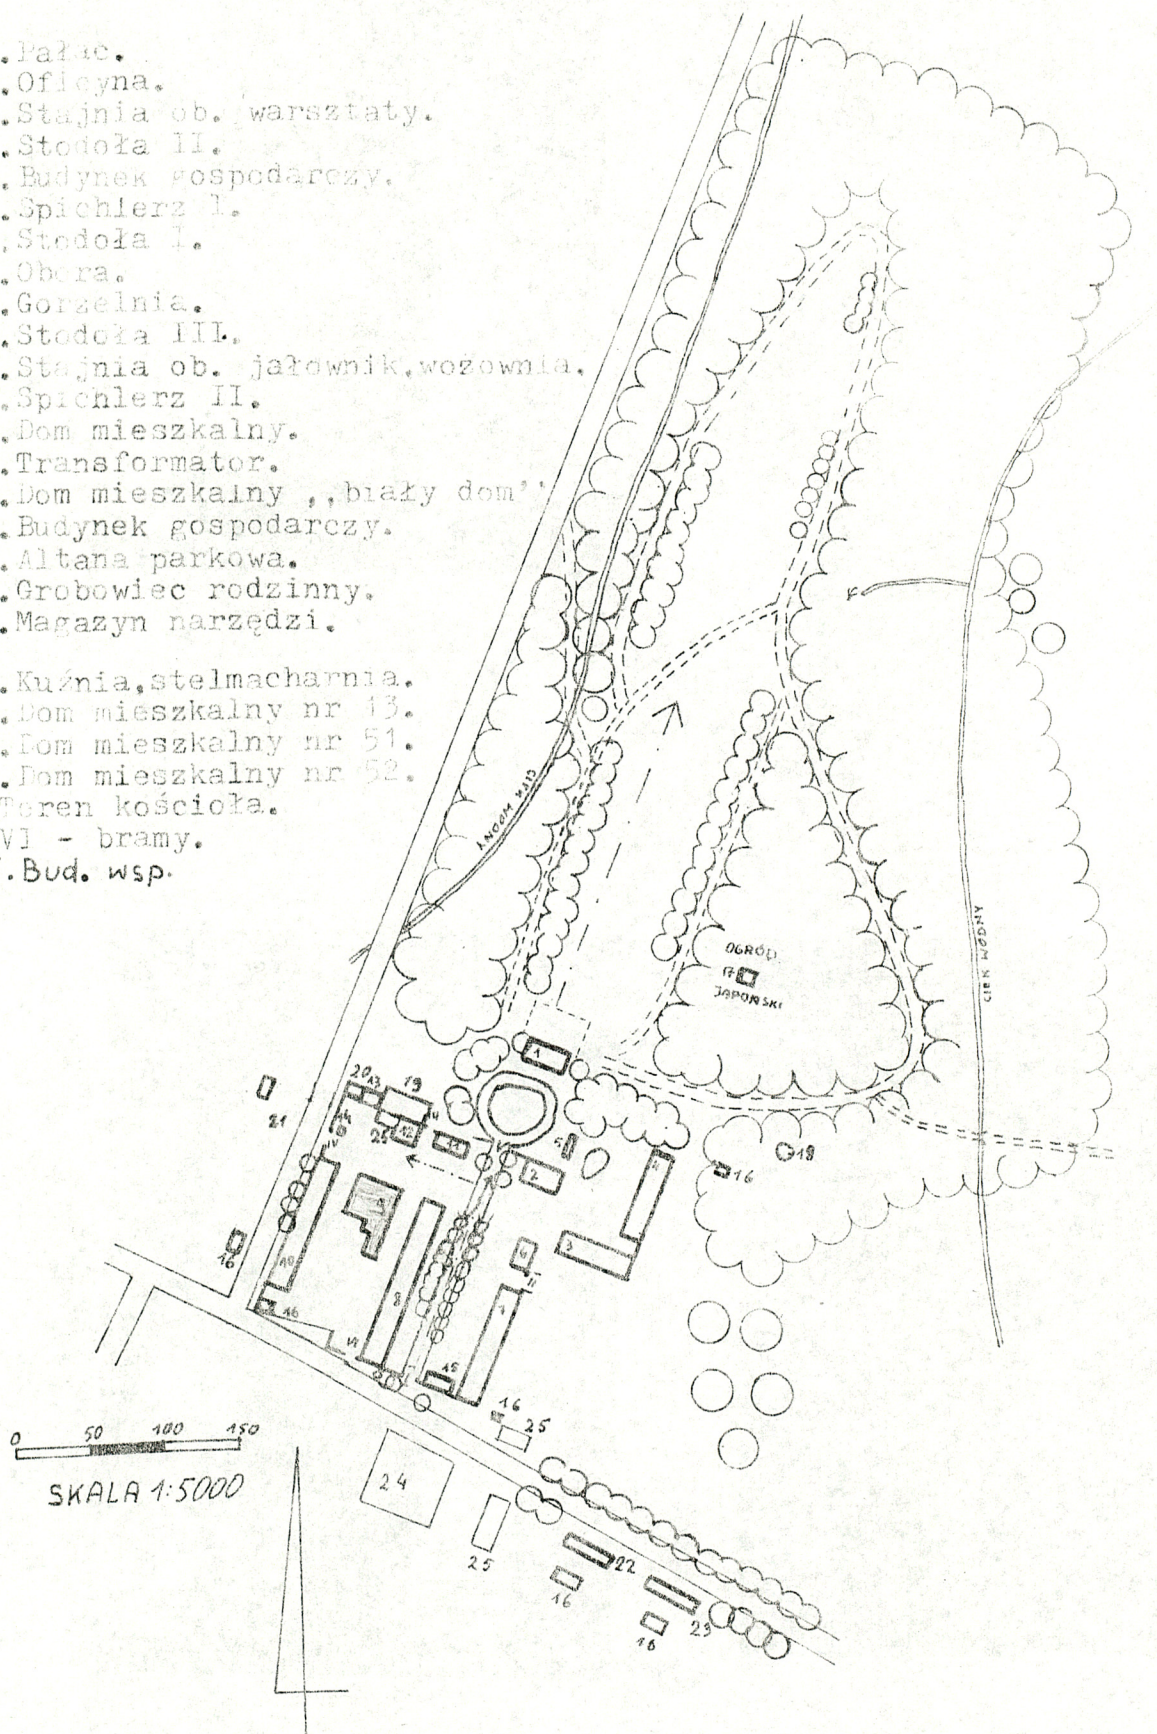
1. Pałac.
2. Oficyna.
3. Stajnia ob. warsztaty.
4. Stodoła II.
5. Budynek gospodarczy.
6. Spichlerz I.
7. Stodoła I.
8. Obara.
9. Gorzelnia.
10. Stodoła III.
11. Stajnia ob. jałownik, wozownia.
12. Spichlerz II.
13. Dom mieszkalny.
14. Transformator.
15. Dom mieszkalny „biały dom”.
16. Budynek gospodarczy.
17. Altana parkowa.
18. Grobowiec rodzinny.
19. Magazyn narzędzi.
20. Kuźnia, stelmacharnia.
21. Dom mieszkalny nr 13.
22. Dom mieszkalny nr 51.
23. Dom mieszkalny nr 52.
24. Teren kościoła.
- 1-VI - bramy.
25. Bud. wsp.
