ZESPÓŁ FOLWARCZNY

k. XIX w. -  
1939

UKIERNICA

1. Miejscowość UKIERNICA	2. Obiekt (nazwa jak w karcie) ZESPÓŁ FOLWARCZNY	3. Zawartość wkładki (nazwa obiektu lub materiału uzupełniającego) c.d. rubr. 8 i 13 , plany orientac. , zdjęcia , spis obiektów majątku
-----------------------------	---	---

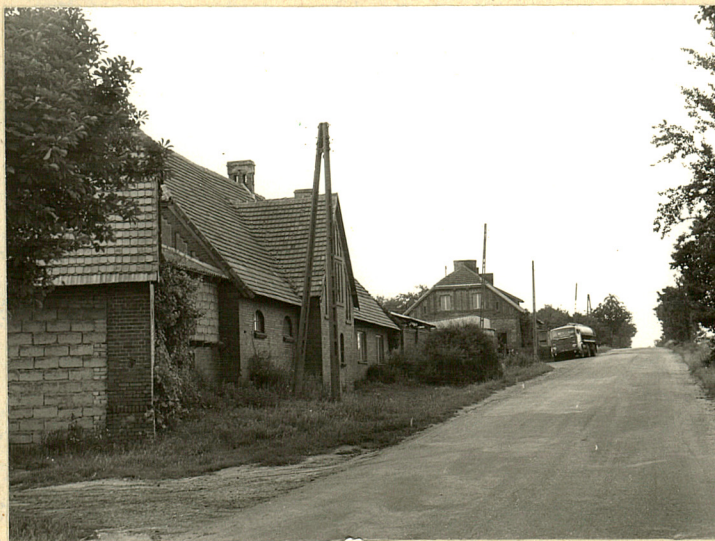
1

- 1) S ściana założenia - widok od SW
- 2) j.w. - widok od NE
- 3) N ściana podwórza gospodarczego - widok od E
- 4) j.w. - widok od NE
- 5) Stodoła
- 6) Przejazd przy W ścianie podwórza
- 7) Kolonia mieszkalna - widok od N
- 8) Przejazd przy E ścianie podwórza
- 9) Chlewik w E części kolonii mieszkalnej

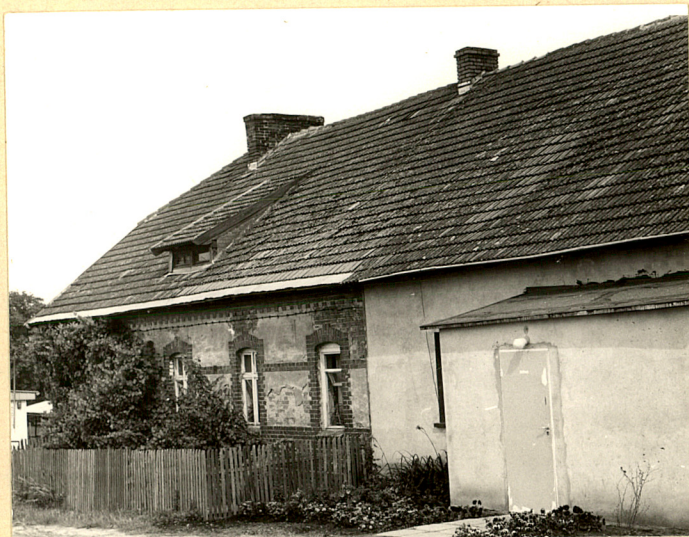
1

Elewacje: frontowa i pierwotnie obie szczytowe (jedna otynkowana) zdobione w przyziemiu od poziomu posadowienia okien otynkowanym naśladownictwem płyciny ; opaski okienne i pas cegieł na poziomie podłusza . Frontowa pierwotnie sześciosiowa (dobudowany ganek) . Tylne osmioosiowa bezzdobna . Szczytowe o 2 symetrycznie umieszczonych oknach i niesymetrycznym wejściu ( w E zamurowane) , zdobione pierwotnie w szczycie ( E otynkowany ) dekoracją naśladowującą otynkowane prostokątne blendy zwieńczone schodkowo - w nich 2 okna i 2 okienka szczelinowe ; pod nimi gzyms parapetowy , a nad nimi i pod nimi poziome pasy skośnie ustawionych cegieł . Otwory o łukach odcinkowych i w szczytach o wykroju prostokątnym . Elewacja zbliżona do wystroju dwójaka nr 7 .

- Fot: 1) Elewacja frontowa  
 2) j.w. - okno w wystawce  
 3) Elewacja tylna  
 4) Elewacja W  
 5) j.w. - wystrój szczytu  
 6) Elewacja E

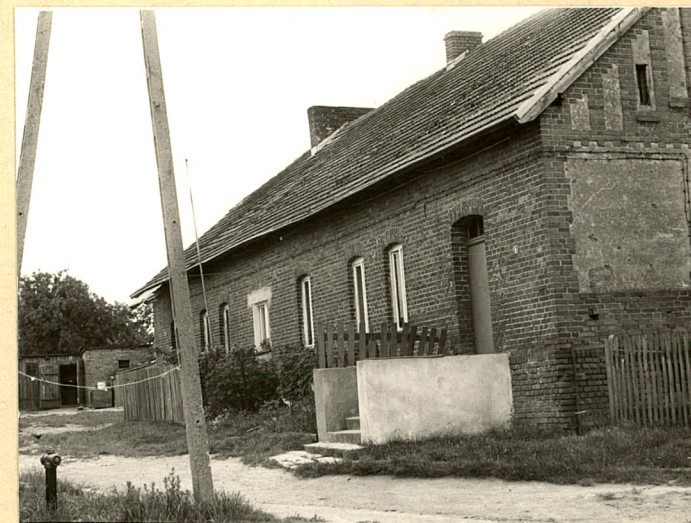
3

Stan:stan murów zły - wadliwa izolacja , przemakają , stan stolarki dobry , lecz w złym stanie krokwie - gniją i strop.

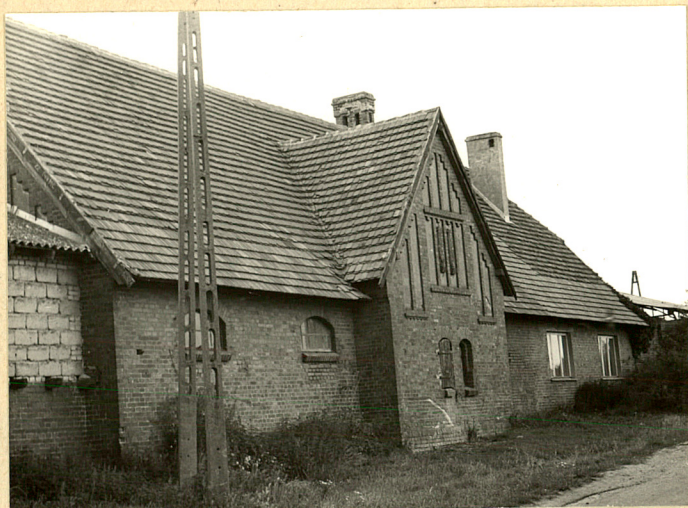
1

Elewacje: frontowa sześciosiowa , z łukami otworów odcinkowymi i 2 przerobionym - prostokątnymi , w ryzalicie ,  
w przyziemiu zdwojone wąskie otwory okienne . Tylne siedmioosiowa (2 otwory zamurowane) - w ryzalicie , w przy-  
ziemiu wejście i po bokach wąskie , szczelinowe okienka . Elewacja E jednoosiowa , W z przyziemem przysłoniętym  
chlewikiem . Szczyty ryzalitów i elewacji szczytowych zdobione bogatą dekoracją blendową składającą się z otylko-  
wanych wąskich blend zwieńczonych schodkowo ; blendy posadowione na krótkich gzymsach , pod którymi umieszczono  
poziome pasy skośnie ustawionych cegieł .

W ryzalicie N wejście na poddasze z rampą - nad wysokim łukiem odcinkowym gzyms ceglany , w ryzalicie S 2 wąskie okienka szczelinowe i nad nimi dodatkowy poziomy gzyms . Kominy w ozdobnych nadstawkach .  
Stan: mury w stanie dość dobrym - nieliczne spękania , stan stolarki , stropów i dachu dobry .

- Fot: 1) Elewacja frontowa  
2) Elewacja tylna  
3) Elewacja E  
4) elewacja tylna - ryzalit

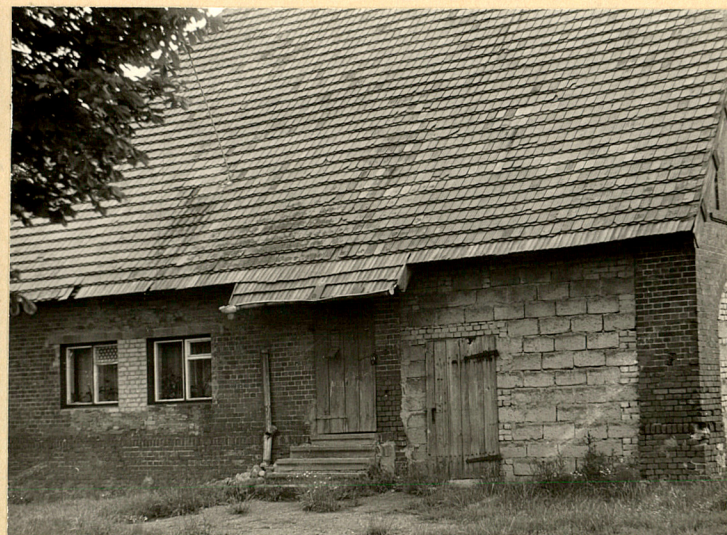
Elewacje : przyziemie we wszystkich elewacjach przebudowane - we frontowej 1 dawny otwór wejściowy , 2 nowe okna i drzwi , w tylnej przebite drzwi i zamurowane okienko , w NW okienko , nowe okno i zamurowana brama , w SE - trójosiowej , zamurowana brama . Otwory dawne o łukach odcinkowych i o wykroju prostokątnym . Elewacje szczytowe nad przyziemem zdobione bogatą dekoracją blendową , złożoną z wąskich otynkowanych blend zakończonych schodkowo . W blendach w elewacji SE 2 okna , w elewacji NW pseudowykus , na ceglanych naśladownictwach wsporników - w nim blenda o łuku odcinkowym z naśladownictwem okiennego laskowania . Blendy posadowione na gzymsie , pod nimi i nad nimi rząd cegieł ustawionych skośnie . Kominy w nadstawkach . Na szczytach szpice zakończone kulą .

- Fot: 1) Elewacja frontowa  
2) Elewacja tylna  
3) Elewacja szczytowa SE  
4) j.w. - szczegóły wystroju  
5) Elewacja NW  
6) j.w. - pseudowykus

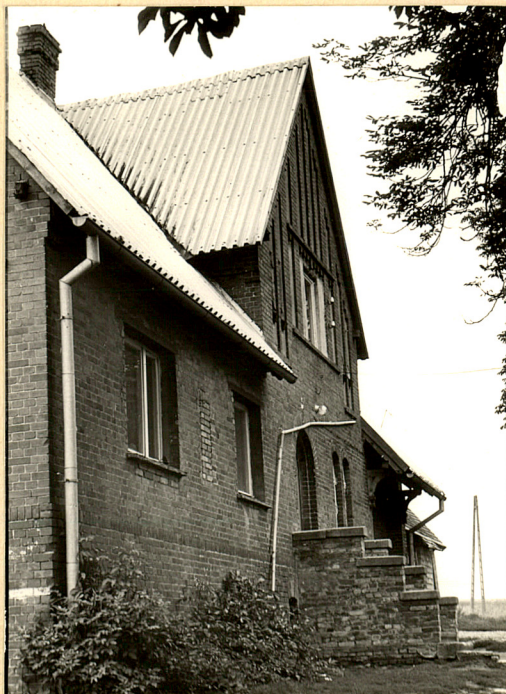
1

Elewacje: otwory o łukach odcinkowych i o wykroju prostokątnym . Przyziemia wszystkich elewacji silnie przebudowane - we frontowej 2 nowe okna , wejście z ganku w profilowanym otworze okna pełnym , wąskie zdwojone okienka

- Fot: 1) Elewacja frontowa  
 2) j.w. - wnęka-podcień  
 3) Elewacja tylna  
 4) Elewacja SE  
 5) j.w. - wystrój szczytu  
 6) Elewacja NW  
 7) j.w. - pseudowykusz

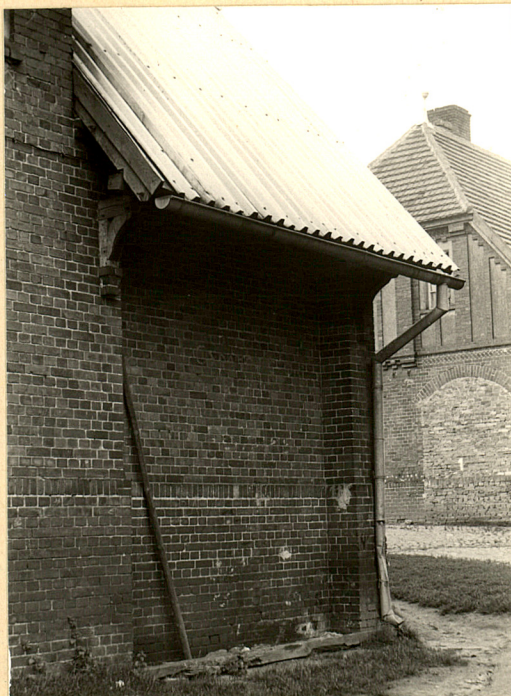
oraz wnęka - podcień pod przedłużonym okapem dachu , w tylnej szereg nowych okien , drzwi i zamurowane wejście w podcieniu - wnęce , szczytowa SE z 3 oknami przyziemia , szczytowa<sup>NW</sup> z dobudówką , nowym oknem i zamurowanym wejściem o łuku pełnym . W elewacji frontowej wystawka oraz szczyty elewacji szczytowych bogato zdobione dekoracją blendową - w postaci wąskich , otynkowanych blend , zakończonych schodkowo . Blendy posadowione na gzymsie , pod nimi i nad nimi rząd cegieł ustawionych skośnie . W szczycie SE 2 okna - pod nimi w kwadratowych blendach pseudomaswerk , we frontowej 2 okna ograniczone gzymsami i wąskie okienka szczelinowe , w NW 3 okna - w tym 2 w pseudowykuszu posadowionym na arkadkach - pod oknami pseudomaswerk .
