1. Obiekt

BRAMA BAŃSKA

pocz. XIV - poł. XVI w.

PYRZYCE

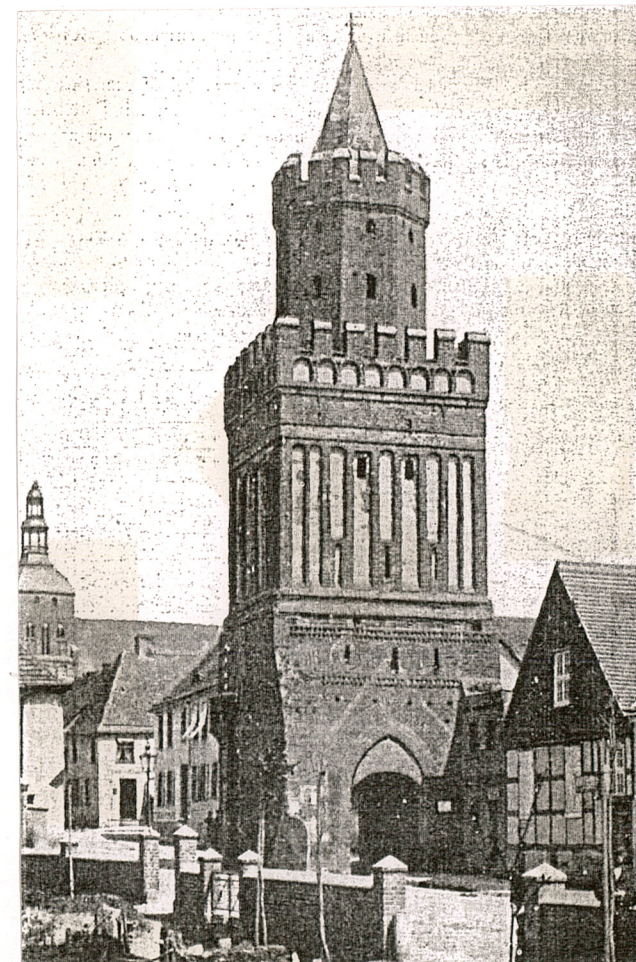
Współcześnie Brama Bańska jest obiektem jednobryłowym, mającym formę stojącego prostopadłościanu (z niewielkim, dwustopniowym uskokiem w zewnętrznych płaszczyznach na wysokości stropu II kondygnacji), zwieńczonego krenelażem. Wysokość budynku ok. 1900 cm. Do 1945 r. istniała jeszcze górna część bramy, mająca formę ośmiościennego tamburu (o wysokości ok. 800 cm), zwieńczonego ośmiopłaciowym hełmem ostrosłupowym. W stosunku do stanu pierwotnego nieznaczemu obniżeniu uległa wysokość krenelaża. Masywne przypory sięgają ca 20 cm poniżej poziomu górnego fryzu ząbkowanego elewacji południowej. Korpus bramy podzielony jest na 4 kondygnacje (wysokość I kondygnacji ca 630 cm, II – ca 260 cm, III – ca 310 cm, IV – 250 cm). Osadzony na przynaróżnych trompach ośmiościenny tambur podzielony był na dwie kondygnacje.

Brama Bańska - widok z pocz. XX w.

wie innych miast Pomorza i dawnej Brandenburgii (vide Brama Pyrzycka w Lipianach czy Brama Świecka w Chojnie), choć różni się od nich zastosowanym detalem architektonicznym. Brama Bańska została poważnie uszkodzona w czasie II wojny światowej, w wyniku czego zaszła konieczność rozebrania górnej (ośmiościennej) części budynku.

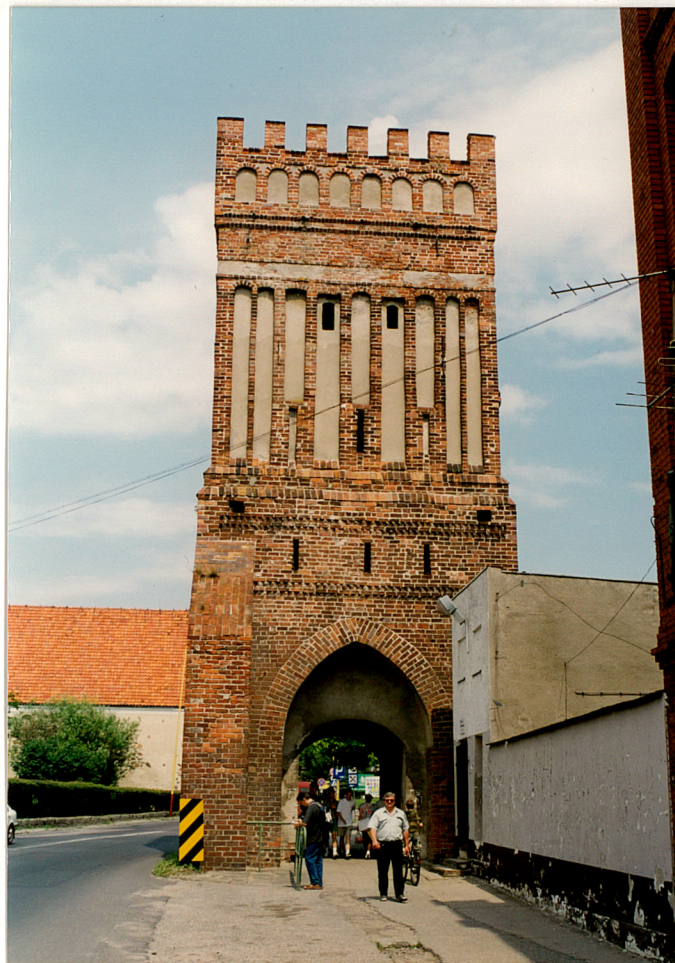
2.

Elewacje pierwotnej części obiektu (I-II kondygnacja) charakteryzują się prostotą, a detal architektoniczny sprowadza się do ząbkowanego fryzu, rozmieszczonego w dwóch poziomach po stronie południowej, nad i pod otworami strzelniczymi. Elewacje wyższej części bramy (III-IV kondygnacja) dekorowane smukłymi, otynkowanymi blendami (część z nich przesklepiona jest ostrołukowo, część pełnolukowo, a część płasko),

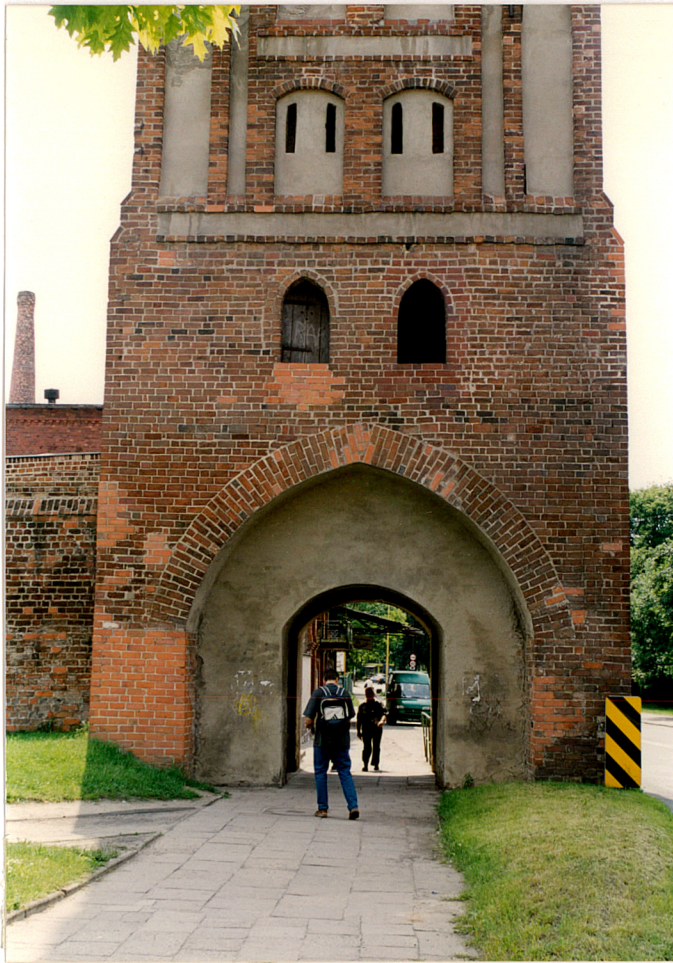
6.

Drzwi – zewnętrzne otwory ograniczające wnęki prowadzące do przejazdu bramnego szerokie (ca 500 cm) i wysokie (ok. 580 cm), przesklepione ostrołukowymi nadprożami. Sam przejazd ograniczają znacznie niższe 320 cm) i węższe (245 cm) otwory przesklepione odcinkowo. Do pomieszczenia II kondygnacji – z korony murów obronnych – prowadzą jednoskrzydłowe drzwi ramowo-klepkowe (klepki nabite „w romb”), zawieszona na zawiasach hakowo-pasowych (stolarka drzwiowa wykonana po II wojnie światowej).

Stropy – przejazd bramny przykryty drewnianym stropem belkowym z deskowym pułapem, wyprawionym na gładko bielonym tynkiem wapiennym, zarzuconym na podsufitki z mat trzcinowych. Nad wyższymi kondygnacjami drewniane, nagie stropy belkowe, z deskowymi powalami.
