OŚRODEK DOKUMENTACJI  
ZABYTEKÓW W WARSZAWIE  
KARTA EWIDENCYJNA ZABYTEKÓW  
ARCHITEKTURY I BUDOWNICTWA

DWÓR

1571- I poł.XVIIw.(po 1611r. )

BUK

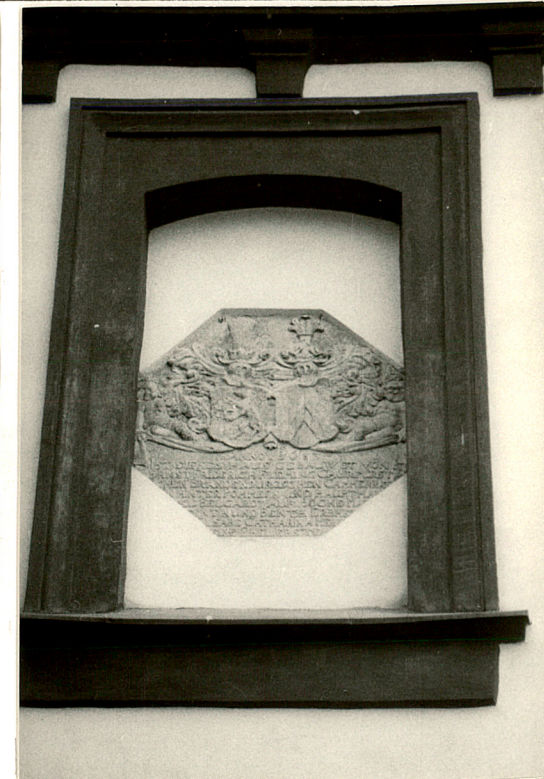
tablica na fasadzie

**Wypożyczenie** dworu sprzed 1945 r. nie zachowane oprócz kamiennej tablicy fundacyjnej umieszczonej w poł. XX w. w blendzie okiennej nad portalem głównego wejścia. Tablica ta, wykonana prawdopodobnie dla tzw. zamku zachodniego zawiera inskrypcję z datą 1683, nazwiskami Ernsta Friedricha Flemminga i jego żony Catheriny von Mellin oraz ich herby. Bogate dziś wyposażenie wnętrza zostało skompletowane w ostatnich latach i nie ma nic wspólnego z historią dworu. Na wyposażenie to składają się meble głównie z XIX i początku XX w. (najcenniejsza jest XVIII-wieczna barokowa szafa w hallu I piętra), współczesne kopie starych mebli, fortepian z początku XX w. oraz współczesne dzieła sztuki (obrazy, rzeźby, instalacje) pochodzące z organizowanym w Buku plenerów.

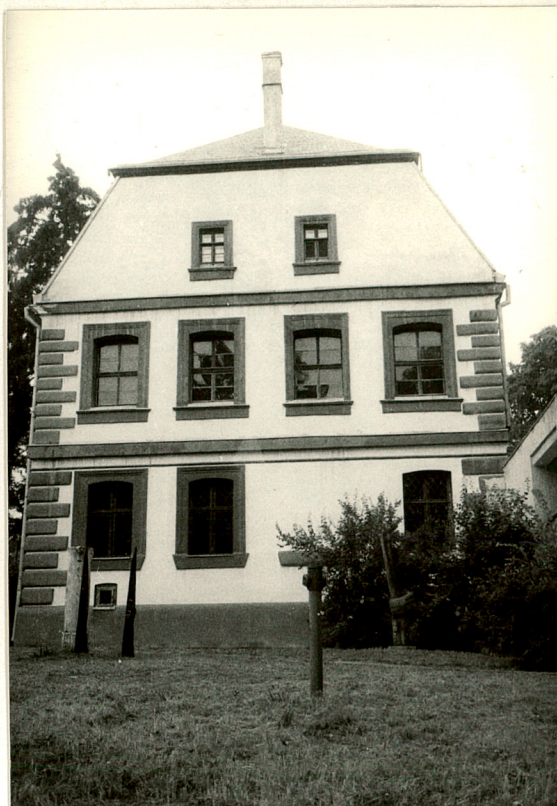
elewacja wschodnia

**Elewacje** frontowa i boczne zachowały dość plastyczne elementy podziałów i detal. Na podziały poziome składają się – kamienny, obecnie otynkowany cokół, szeroki, płaski gzyms kordonowy pomiędzy parterem i I piętrzem, gzyms wieńczący – w elewacji frontowej bogato profilowany, z kroksztynami, w tylnej profilowany bez kroksztynów, w elewacjach bocznych, płaski bez profilowań. Narożniki budynku zaakcentowane są plastycznym boniowaniem. Zamknięte łukami odcinkowymi okna ujęte zostały w szerokie prostokątne obramienia na które składają się gzymsy parapetowe oraz obwiedzione profilowanym wałkiem tynkowe opaski. Elewacja frontowa (południowa) dworu jest symetryczna, siedmioosiowa. Oś symetrii wyznacza poprzedzony kamiennymi schodami portal głównego wejścia. Silnie rozglifiony, zamknięty łukiem pełnym otwór obramiony został boniowaniem i ujęty po obu stronach wąskim (wtórnie wybitymi) oknami bez opasek. Na piętrze równomierny rytm podziałów tworzy sześć otworów okiennych, przedzielonych pośrodku blendą powstałą przez zamurowane okna nad portalem głównym. Obecnie w pole blendy wstawiona jest kamienna płyta fundacyjna z herbem i napisem z datą 1683, pochodząca prawdopodobnie z zamku zachodniego. W bocznych, szczytowych elewacjach dworu kompozycja architektoniczna sugeruje istnienie czterech osi okiennych. W elewacji zachodniej brak jest otworów drugiej osi od południa. W kondygnacji parteru występuje tu tylko blenda pozorną złożoną z gzymsu parapetowego. Rozwiązanie takie istniało od początku i jest w pełni zamierzone. Inaczej było w elewacji wschodniej, gdzie drugie od północy okno na parterze zostało zamurowane w II poł. XVIII w. (co wykazały badania architektoniczne). W dwu oknach parteru od południa w elewacji tej zachowały się autentyczne renesansowe kraty, które posłużyły za wzór do krat w elewacji frontowej. W parapetach okien parteru obu bocznych elewacji widoczne są po trzy niewielkie kwadratowe okienka piwnic. Pierwotnie w każdej z elewacji istniały po cztery takie otwory zaopatrzone w lunety i położone ponad obecnym poziomem sklepień piwnicznych. W elewacji wschodniej usytuowane jest obecnie, wtórnie przebite wejście do piwnic. Naczółkowe szczyty obu elewacji wydzielone są płaskim gzymsem kordonowym i przeprute dwójką niewielkich okien o plastycznych obramieniach, analogicznych jak w pozostałych kondygnacjach. Jak wykazały badania, pierwotnie w każdym ze szczytów istniały po cztery okna, z których skrajne zostały zniszczone podczas przebudowy dachu z dwuspadowego na mansardowy w II poł. XVIII w. Najuboższa w detale jest północna (tylna) elewacja dworu, której jedyną dekorację stanowi narożne boniowanie oraz gzyms wieńczący. Obecnie widoczne są tu tylko nieregularnie rozmieszczone okna klatki schodowej –półkoliście zamknięte na parterze i dwa zamknięte łukiem odcinkowym w wyższych kondygnacjach. Na poziomie I pietra usytuowana jest szeroka wnęka, w której znajduje się odcinkowo zamknięta blenda będąca pozostałością wyjścia, prowadzącego być może do rozebranej później zewnętrznej latryny. Obecnie do wschodniej części elewacji, w miejscu gdzie na XVIII-wiecznym obrazie widoczna jest nakryta pulpitowym dachem przybudówka, przylega taras położony przed tylnym wejściem do budynku i łączący się schodami z ogrodem. Do wschodniej części elewacji dostawiono łącznik komunikujący dwór z dobudowanymi niedawno skrzydłem bocznym.

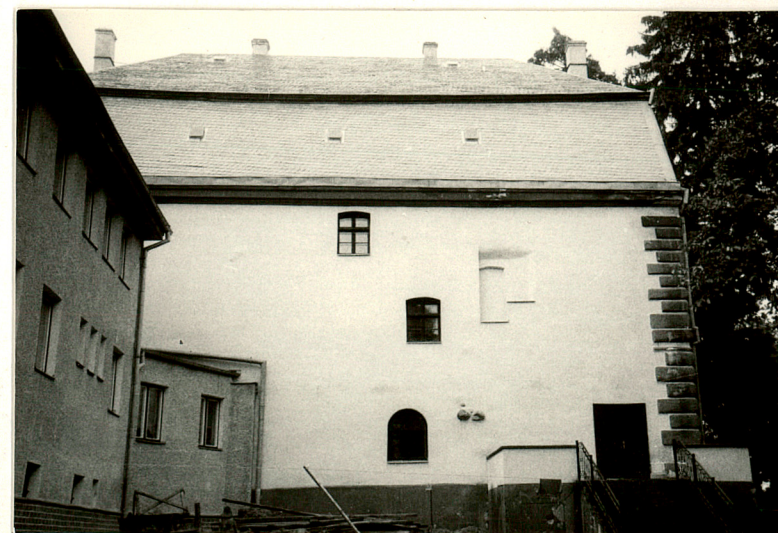
elewacja północna

Przed ostatnią odbudową na elewacji tylnej czytelne były relikty rozebranego ryzalitu – dwie kamienne szkarpy w kondygnacji parteru oraz negatyw na murze. Po odbudowie elewacja pozbawiona jest podziałów architektonicznych i pomalowana jednolicie na białło. Obecnie lico wszystkich elewacji utrzymane jest w kolorze białym, z którym kontrastują brązowo-czerwone elementy artykulacji: cokół, gzymsy, bonie i obramienia okienne. Jest to zgodne z wynikami badań architektonicznych, które wykazały, że detal elewacji (przypuszczalnie w XVIII w.) pokryty został ciemnoczerwoną malaturą.

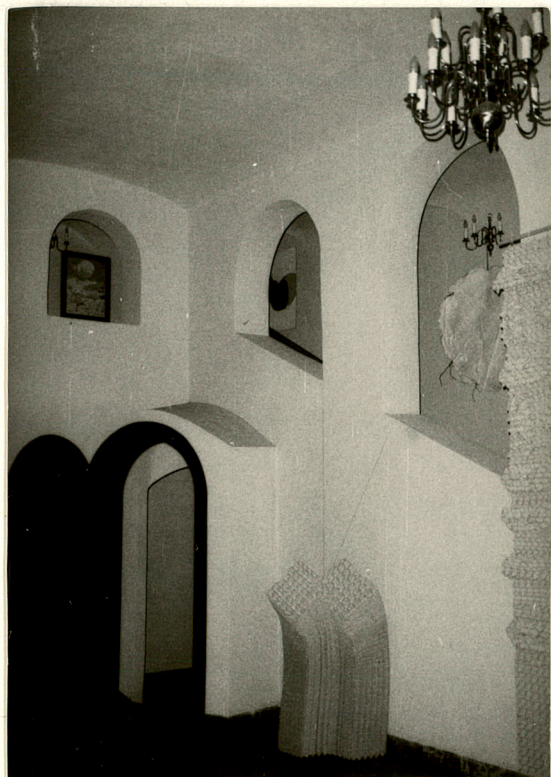
Przed odbudową podzielony był wtórnie wstawioną ścianą ryglową. Tylną, północną część hallu zajmuje klatka schodowa prowadząca na poddasze. Jej dolny usytuowany wzdłuż wschodniej ściany bieg prowadzi na położony przy ścianie północnej podest, oddzielony od wnętrza sieni ścianą z dwoma, odcinkowo zamkniętymi otworami. Południowa, przeciwniegiła ściana hallu przepruta jest dwoma oknami, pomiędzy którymi widoczna jest blenda będąca pozostałością trzeciego, środkowego, dziś zamurowanego otworu. Przed odbudową dworu właśnie pomiędzy hallem pietra, a sąsiednim pomieszczeniem od strony wschodniej zachowany był oryginalny otwór drzwiowy – z rozglifionymi ościeżami i wmurowanymi w nie ościeżnicami (obecnie zniszczony). Pomieszczenia pietra otrzymały o wiele skromniejszy wystrój architektoniczny niż wnętrza porteru. Nakryte są stropami, a nie jak tamte – sklepieniami. W obu kwadratowych pokojach po zachodniej stronie hallu (na dzielącej te pomieszczenia ścianie) zachowały się negatywy kominków. Duża sala na wschód od hallu przed odbudową podzielona była wtórnie wstawioną ścianką ryglową i podział ten został obecnie zachowany. Ściany i sufity pomieszczeń pietra pomalowane obecnie są na biało, choć badania architektoniczne ujawniły pozostałości różnokolorowych malatur (np. w hallu odkryto ornament z ciemnobrązowych liści w górnej partii ścian).

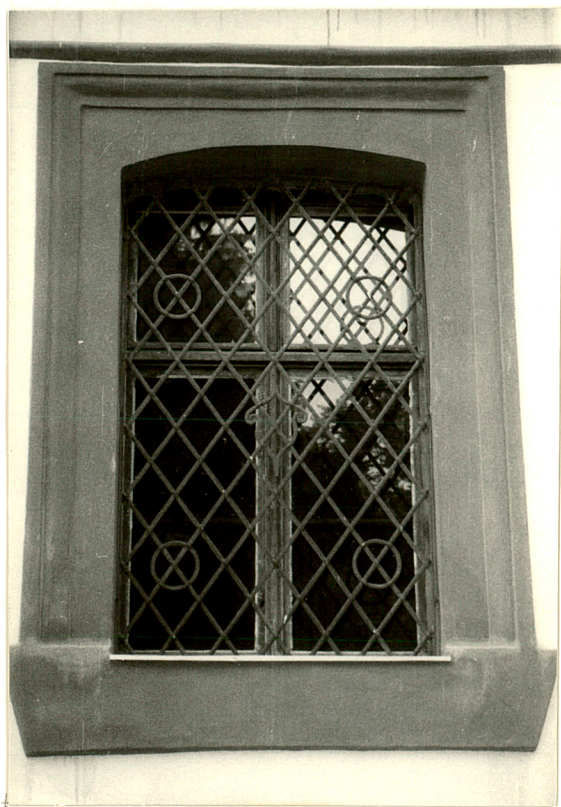
okno parteru

**Okn**a – skrzynkowe, z czasów odbudowy dworu, zrekonstruowane na podstawie stolarki XIX wiecznej. Dwudzielne, ośmiokwaterowe z nieruchomym słupkiem i ślaniem oraz drobniejszymi podziałami szczeblinowymi. W oknach parteru słupki podzielone są ślaniem w górnej części (tak jak w XIX i XX w.), na I piętrze – w połowie wysokości (tak jak do poł. XIX w.) We frontowych oknach parteru kute żelazne kraty, wzorowane na dwóch oryginalnych kratkach w oknach parteru elewacji wschodniej. Złożone z ukośnych prętów tworzących romboidalny wzór ozdobiony dodatkowo motywem tarczy herbowej w środkowej części i okrągłymi elementami w czterech narożnikach. Otwory okienne zamknięte łukami odcinkowymi.
