RUINA KOŚCIOŁA

**XV/XVI w.,
przeb. XVIII, XIX w.**

RYSZEWO

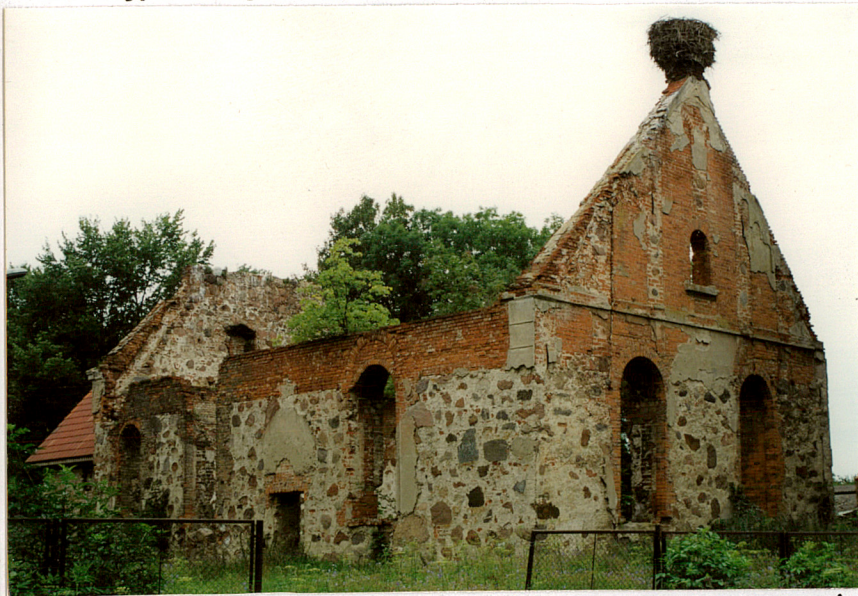
1. widok ogólny od pld.-wschodu
2. elewacja zachodnia z nową zakrystią
3. elewacja wschodnia
4. elewacja północna
5. fragment szczytu wschodniego z układem pierwotnych blend i wtórnymi przemurówkami
6. otwór okienny w ścianie południowej
7. wnętrze – widok ogólny w kierunku zachodnim
8. wnętrze – widok w kierunku szczytu wschodniego
9. otwór drzwiowy w ścianie południowej – widok od wnętrza
10. otwór okienny w ścianie północnej – widok od wnętrza
11. otwór po „sakramentarium” w ścianie wschodniej (ołtarzowej)

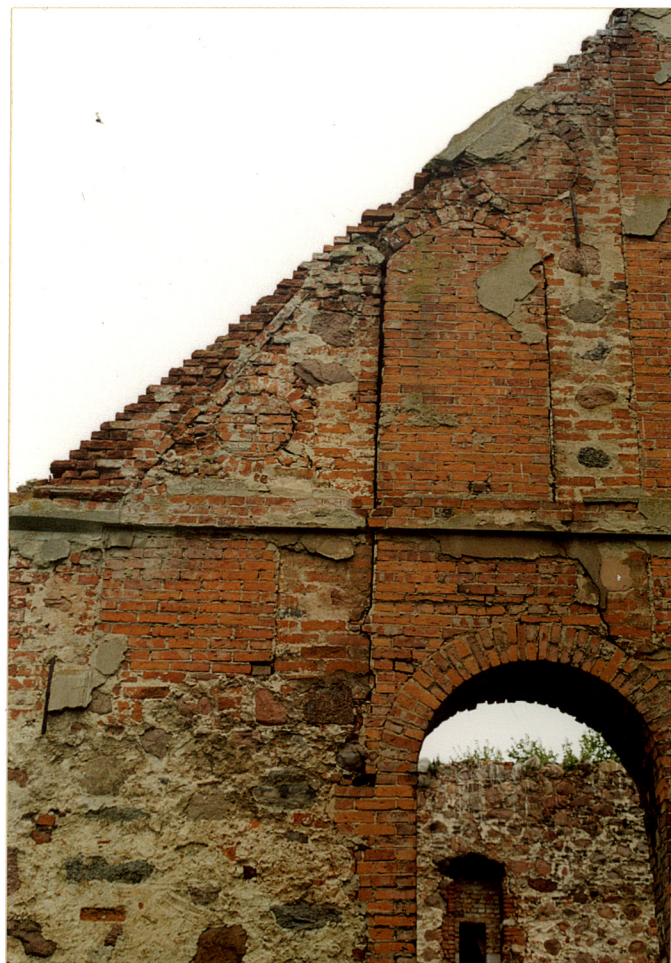
5.

Elewacja południowa 4-osiowa, rytmiczna; elewacja szczytowa wschodnia i północna 2-osiowe, symetryczna; elewacja zachodnia przesłonięta nowobudowaną zakrystią. Szczyty rozwiązane na planie trójkąta; wschodni z czytelnym układem arkadowych i rozetowych, późnogotyckich blend (wtórnie zamurowanych). Wszystkie otwory okienne z pełnołukowymi nadprożami. Lica ścian pozbawione historycznie wtórnego tynku, o zróżnicowanej fakturze i kolorystyce muru kamiennego i ceglanego, odzwierciedlają etapy przebudowy świątyni.

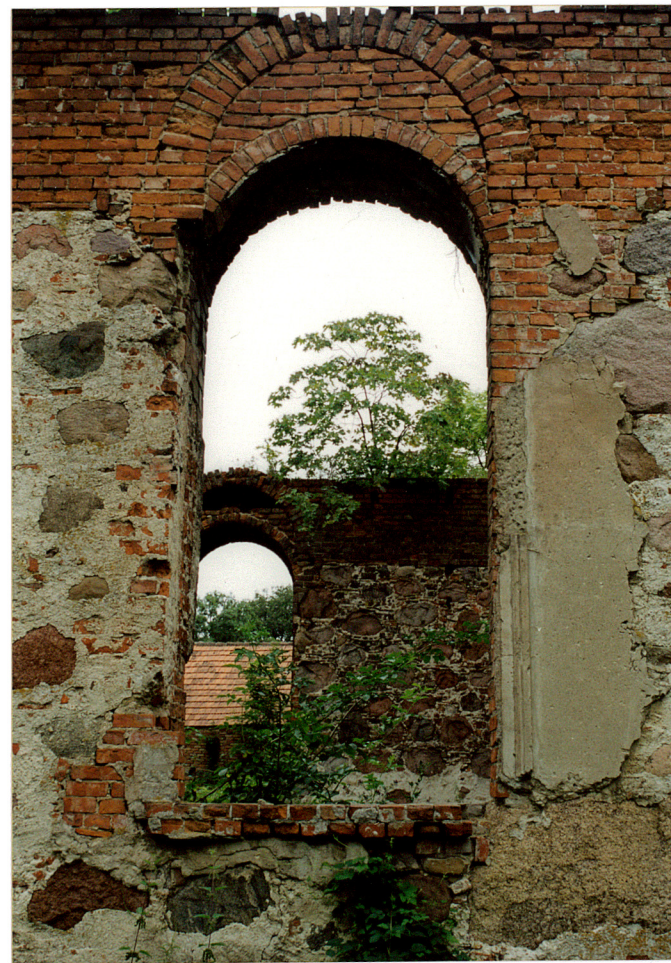
6.

c.d. rubr. nr 13**Pokrycie:** brak; pierwotnie dachówka.**Posadzka:** brak; pierwotnie ceglana.**Schody:** brak; pierwotnie drewniane, w obrębie empory zachodniej.**Okna:** brak. Wszystkie otwory (fot. 6, 10) w formie stojących prostokątów, z prostymi ościeżami i węgarami, przesklepione podwójnymi (pełnołukowymi) nadprożami. Przy narożniku płd.-zachodnim okno węższe, pierwotnie doświetlało emporę. Pośrodku szczytu wschodniego niewielki otwór, z łukowatym nadprożem.**Drzwi:** brak. Otwór w ścianie południowej o prostym ościeżu, z dwoma nadprożami: dolne proste, górne – pełnołukowe, z wnęką (blendą) od wewnątrz. Otwór w ścianie zachodniej w kształcie stojącego prostokąta, z 1-skrzydłowymi (roboczymi) drzwiami do nowo budowanej zakrystii.**Rzut**

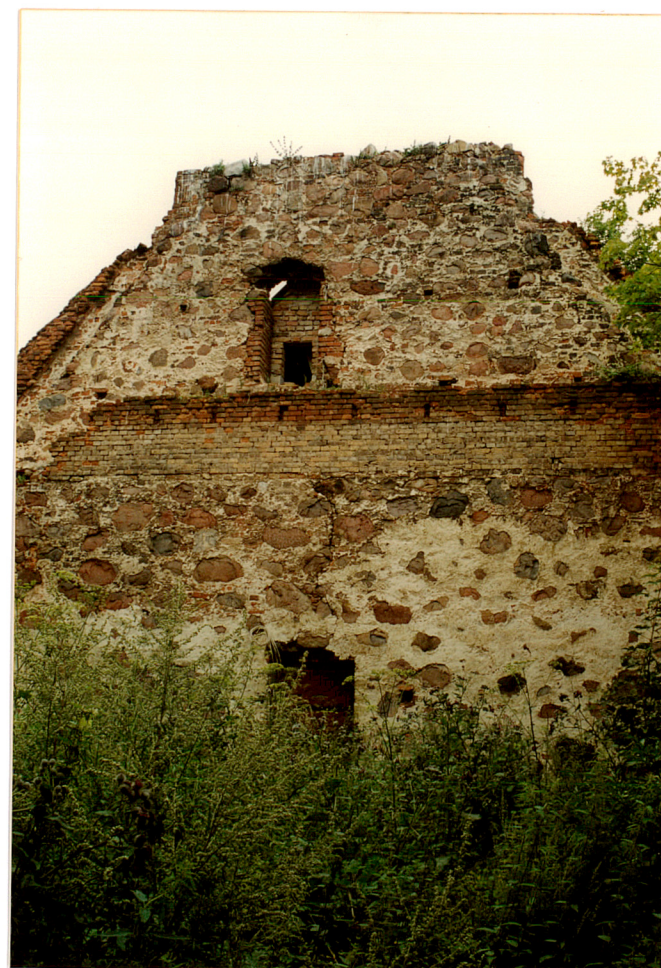
Strop: brak; pierwotnie prawdopodobnie drewniany, belkowy, być może z podłużnym układem belek - o czym świadczą gniazda w ścianach szczytowych (fot. 7).

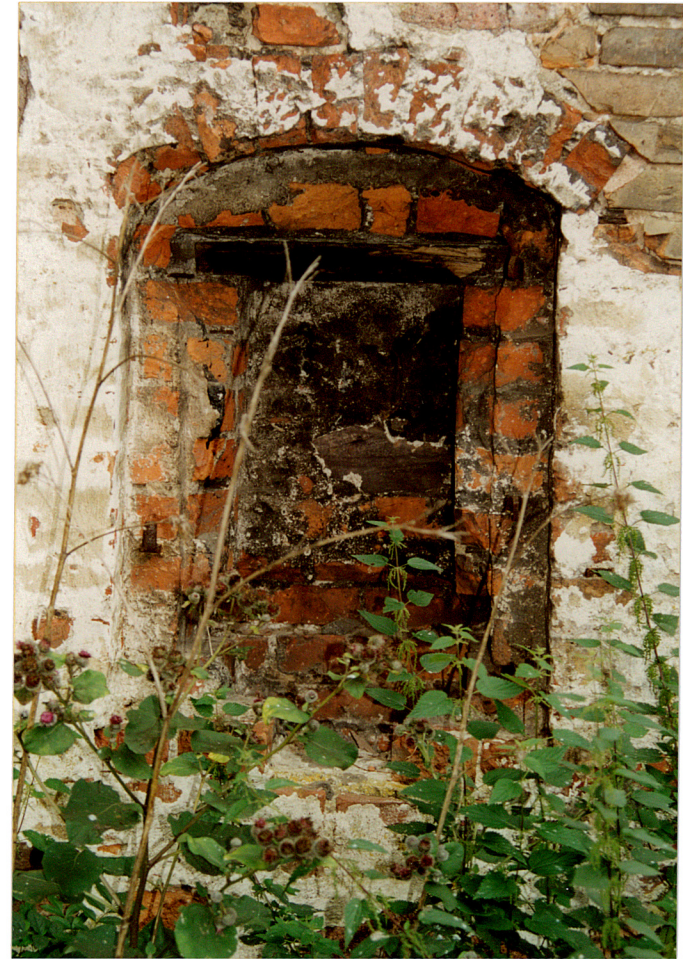
11.

Jest to kościół salowy, jednownętrzny, bez architektonicznie wyodrębnionego prezbiterium; obecnie wnętrze zrujnowane, wypalone, bez śladów po pierwotnych stropach, emporach, stallach, wyposażeniu. Jedyńm elementem historycznej kompozycji ściany ołtarzowej (wschodniej) jest zachowana wnęka po „sakramentarium” (fot. 11).
