1. Obiekt

ZESPÓŁ PAŁACOWO-FOLWARCZNY

2. Czas powstania  
1 poł.XIX w. -  
pocz.XX w.

3. Miejscowość  
I G L I C E

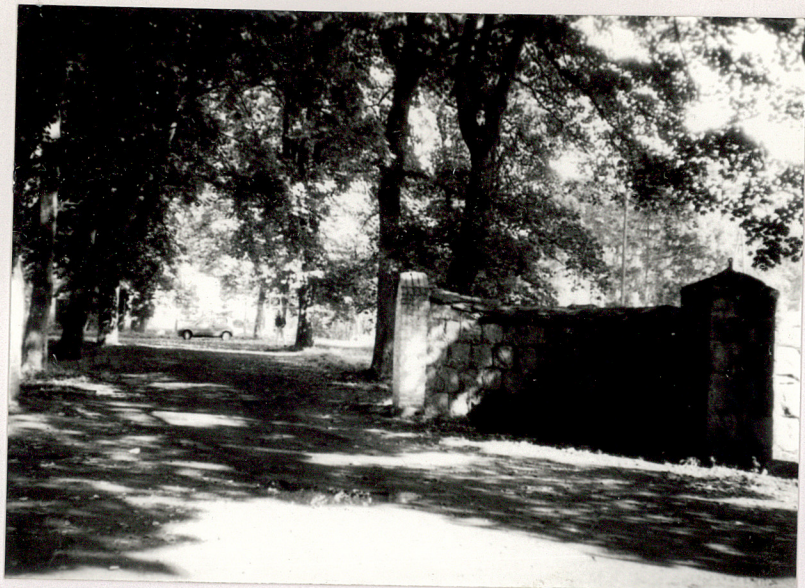
1

1. wjazd na teren zespołu  
z drogi wiejskiej - widok  
od zach.
2. brama wjazdowa - widok  
od wsch.
3. główna droga wsi, z prawej  
mur otaczający zespół od  
zach.
4. pałac(1) - widok od bramy  
wjazdowej

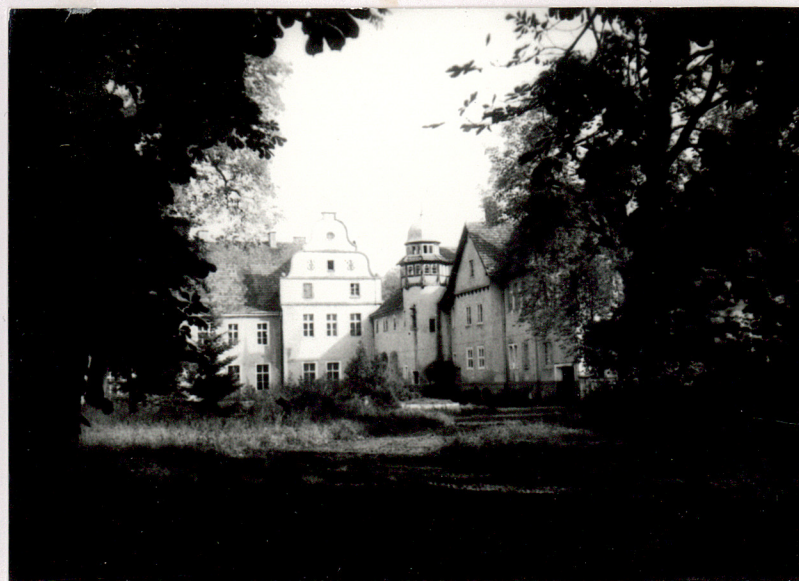
4

- 1.Pałac - poł.XIX w., rozbudowywany w k.XIX i pocz.XX w.. Okazała budowla eklektyczna, zbudowana na planie "L" (skrzydło wsch. jest starszym), 2-kondygnacyjna, przykryta wysokim dachem ceramicznymi, 4-spadowym. Bryła bogato rozbudowana ryzalitami, wieżami, aneksami. Obecnie nie jest użytkowany.

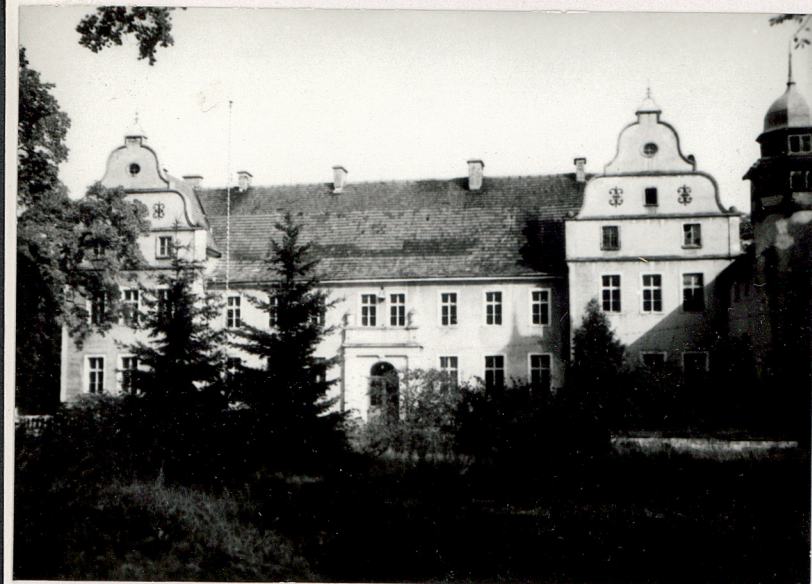
1

1. widok na pałac i podjazd od zach.
2. pałac(1) - elewacja wsch. i płn.
3. pałac(1) - elewacja zach.
4. pałac(1) - elewacja pld.
5. j.w.

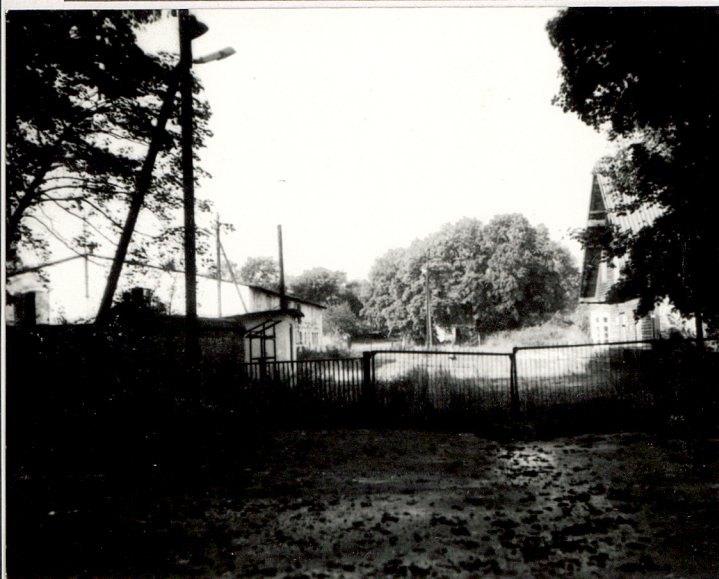
1

1. wjazd na podwórze gospodarcze od pld., od aleji dojazdowej do pałacu

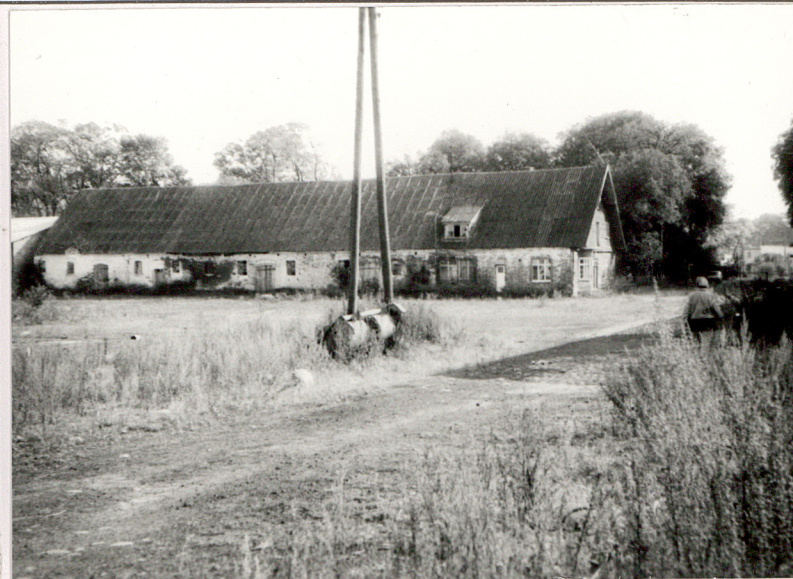
2

- 2.Chlewnia - k.XIX w., wsch.szczyt dobudowany w l.20-tych.. Mur. z cegły, cokół kamienny, Ściana szczytowa zach. szalowana deskami na zakładkę. Strop drewn. na 3-ch podciągach. Posadzka w części inwentarskiej klinkierowa (z cegły). Poza chlewnią mieściły się tu też stajnie.

2. podwórze gospodarcze - widok od pln. na bud. chlewni(3)

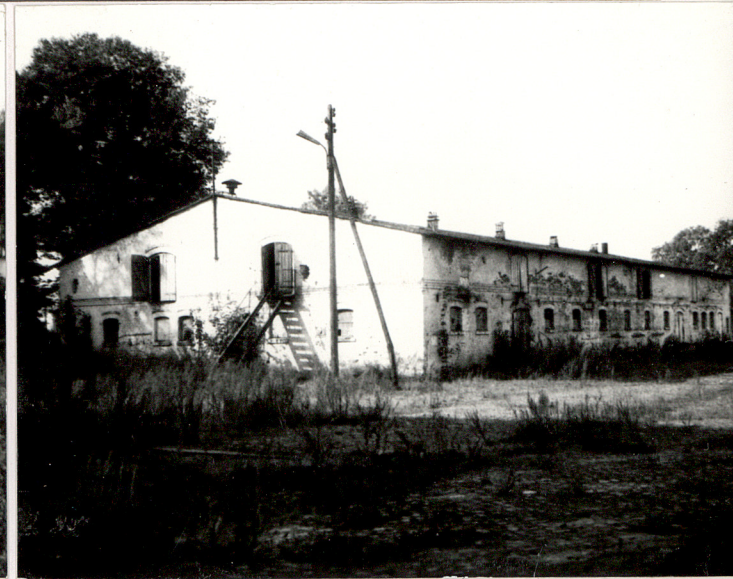
3

- 3.Obora - k.XIX w.. Mur. z cegły, cokół kam.,strop odcinkowy, typu Kleina, na 3-ch podciągach stalowych, wspartych żeliwnymi kolumnami.
- 4.Bud.mieszkalny - pocz.XX w., mur., stropy z podsufitką, dach kryty papą. Budynek parterowy, z użytkowym poddaszem, podwyższonym o ściankę kolankową.

3. obora(2) - elewacja pld. szczytowa (część biurowa) i wsch.

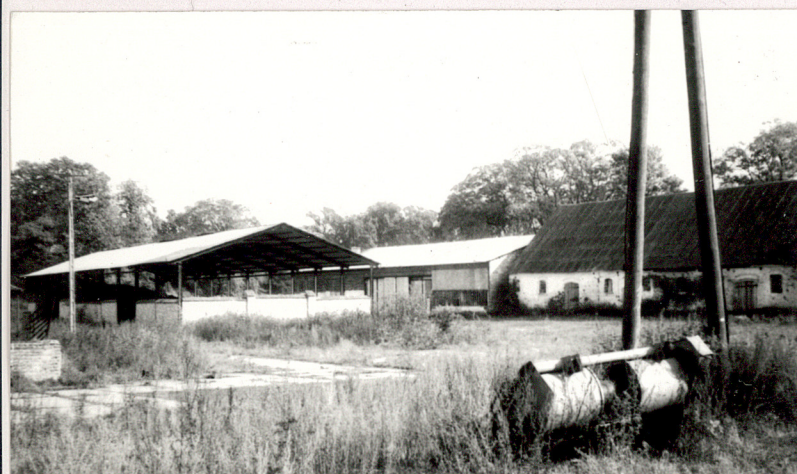
4

4. widok na podwórze od zach.

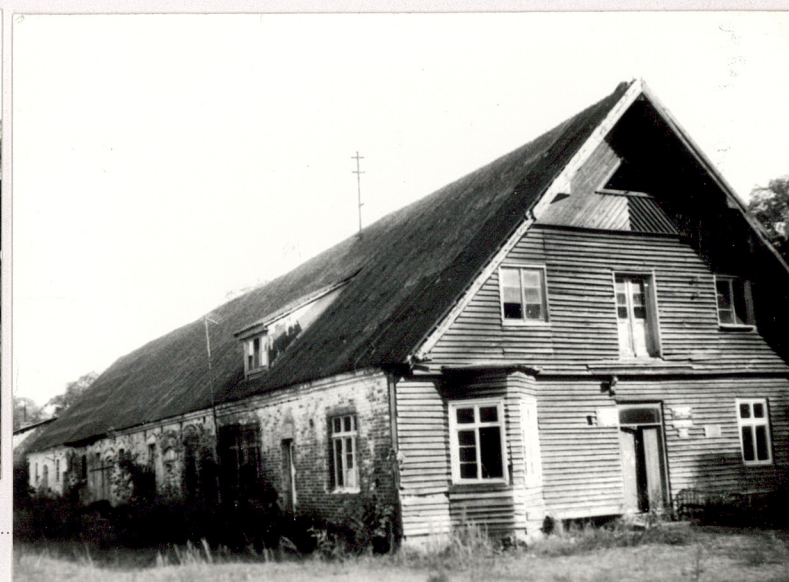
5

5. bud. chlewni(3) - elewacja pln.

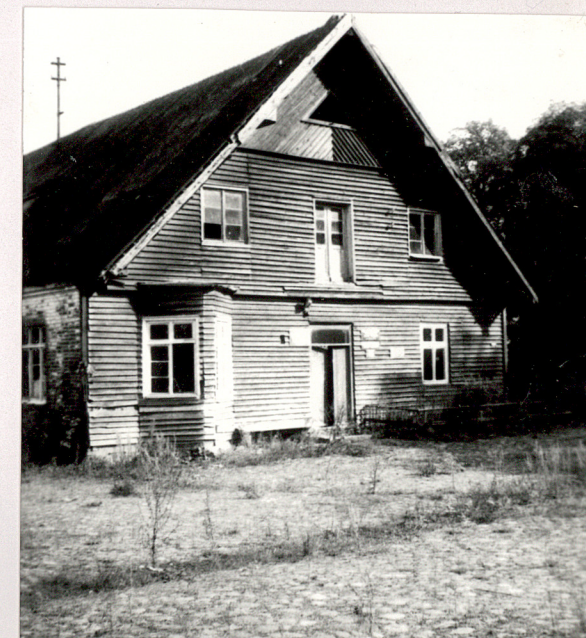
6

6. chlewnia(3) - część biurowa, elewacja zach. szczytowa

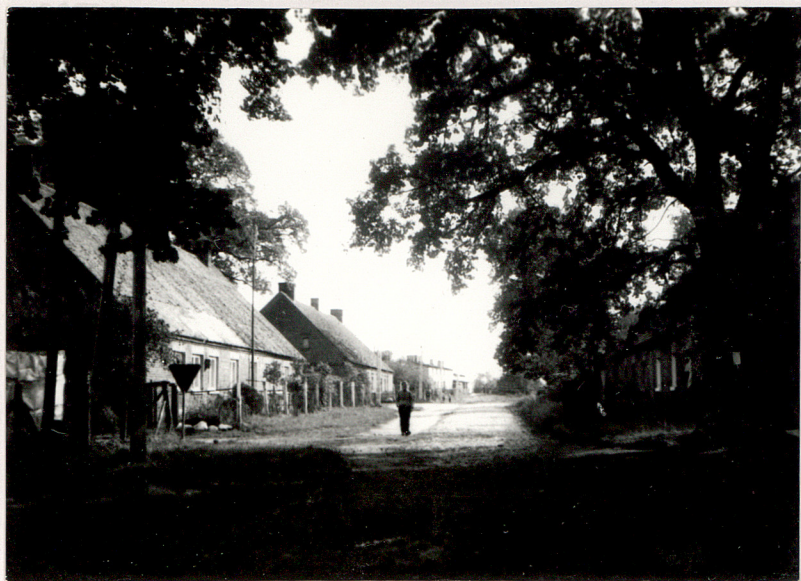
7

7. główna ulica kolonii mieszkalnej widok od pln.

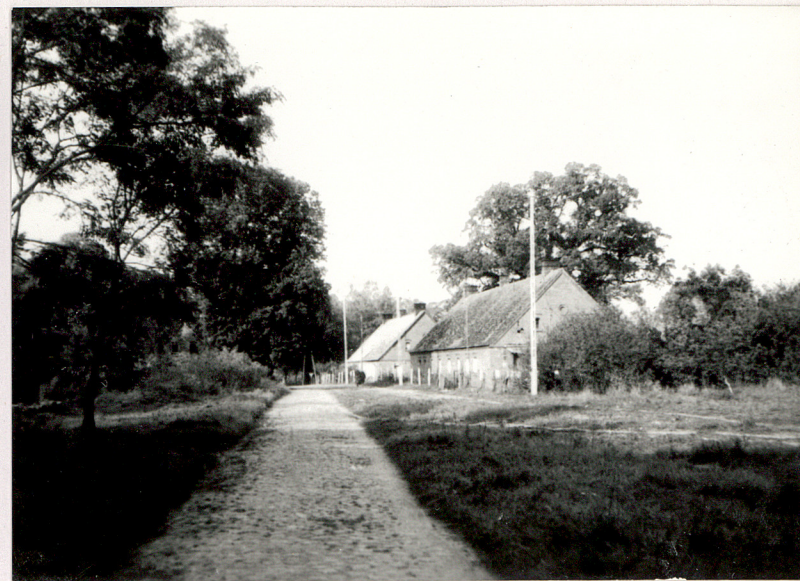
8

8. kolonia mieszkalna - widok od pld.

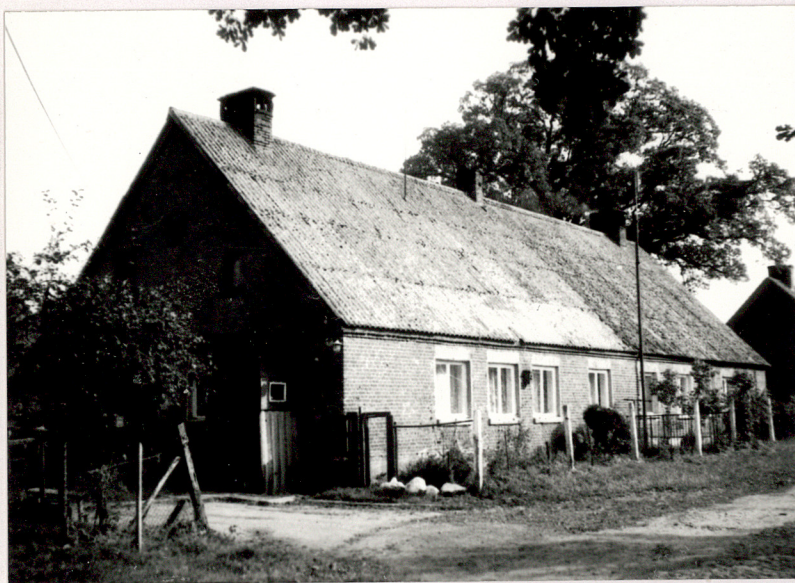
9

- 5.Bud.mieszkalny nr 16 - k.XIX w., mur. z cegły na kamiennym cokole, lico klinkierowe, strop z podsufitką, więźba krokwiowo-jętkowa 2-stolcowa. Pokrycie dachu wtórne (eternit) w miejscu ceramicz. dachówki. Podpiwniczony tylko pod kuchniami. Czworak wąskofrontowy, parterowy z wysokim 2-spadowym dachem.

9. bud. mieszkalny nr 16(5) - elewacja szczytowa pln. i frontowa zach.

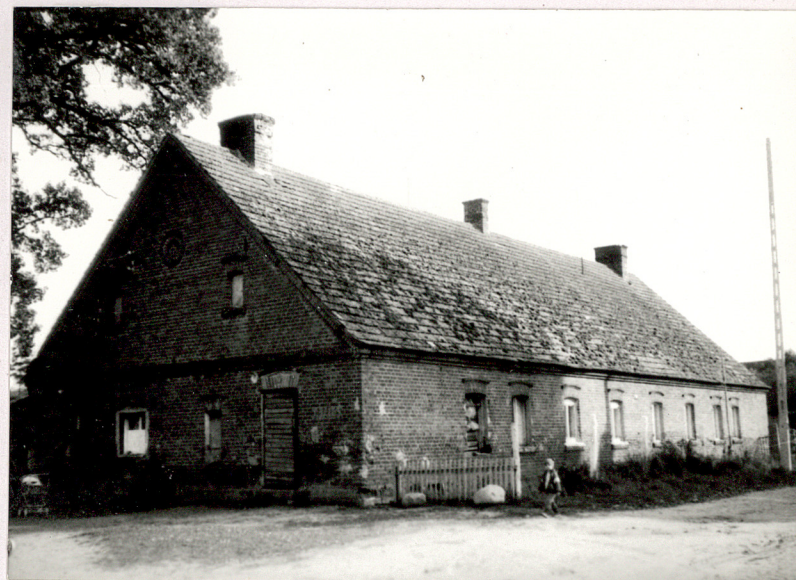
10

10. bud. mieszkalny nr 15(7) - elewacja pln. szczytowa i frontowa zach.
