1. Obiekt

Chałupa nr 6/ 6a

2-ga poł. XIX w.

STRACHOCIN

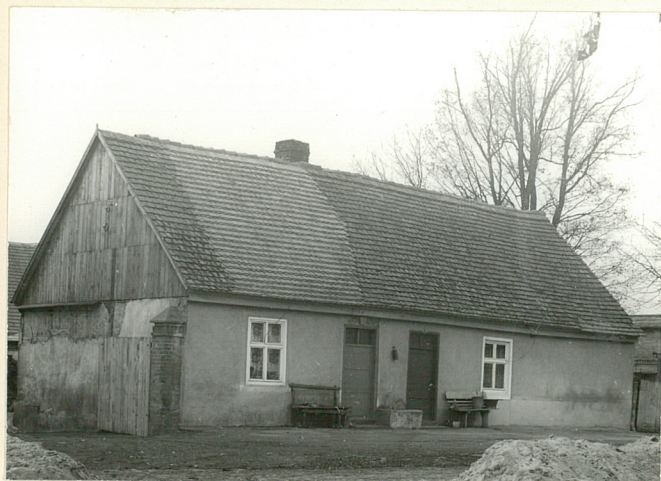
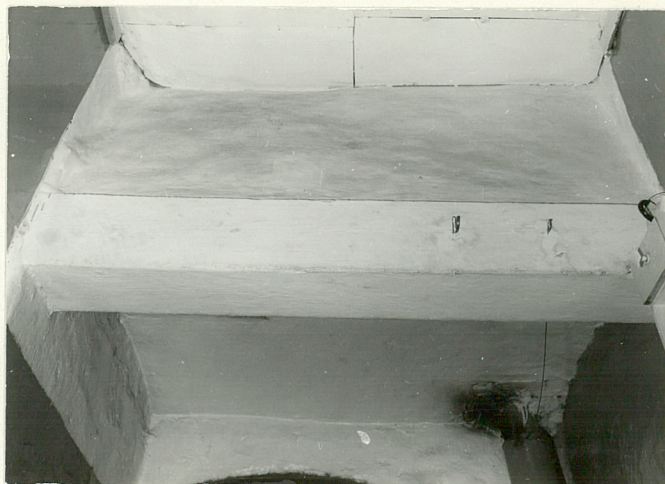
Fotografie: neg. nr 24925, 24927

Chałupa stanowi b. dobry przykład siedziby ubogiej, nierolniczej ludności wiejskiej. Szczególnie interesujący jest tu szeroki komin, którego jedna ze ścian schodzi nisko tworząc rodzaj okapu nad trzonem kuchennym; wspiera się na drewnianym podciągu, umieszczonym ca 160 cm pd poziomą podłogi.

Chałupa nr 6/6a zlokalizowana jest bliżej północnego krańca wsi, po zachodniej stronie głównej drogi wiejskiej. Faktycznie stanowi komponent wielkiej zagrody o czworobocznym układzie zamkniętym, formalnie jest samodzielnym budynkiem - bez towarzyszącej zabudowy gospodarczej. Ustawiona bezpośrednio przy drodze, zwrócona do niej kalenicą, z dwoma wejściami od frontu.

Chałupa założona na planie wydłużonego prostokąta, zawierająca dwa identyczne mieszkania oraz dwa pomieszczenia gospodarcze pod wspólnym dachem, mieszczące się w szczycie północnym i nieskomunikowane z częścią mieszkalną. Układ wnętrza dwutraktowy, w części mieszkalnej zachowana jest symetria lustrzana. W trakcie frontowym mieszczą się sienie i większe izby, w trakcie od podwórza - w przedłużeniu sieni - kuchnie oraz 2 mniejsze izby. Wejścia do pomieszczeń gospodarczych znajdują się w półn. ścianie szczytowej. Podmurówka kamienna, w całości pod tynkiem. Pod kuchniami mieszczą się dwie małe piwniczki. Ściany ryglowe z wypełnieniem strychułowymi pokryte tynkami. Ściana półn. wymurowana z cegły /wtórnie/; ceglane są również ściany podkominowe oraz działowa ściana w pomieszczeniu gospodarczym. Stropy drewniano-gliniane, od 1973 r. podsufitki. Podłogi z desek, w sieniach posadzki ceglane. Drzwi wyłącznie jednoskrzydłowe, niejednorodne; niektóre tafle mają stare kowalskie okucia. Okna ościeżnicowe 4-skrzydłowe, z nieoryginalną stolarką. Wszystkie urządzenia ogniowe obsługuje szeroki komin, wsparty na ścianach działowych oraz na nisko opuszczonym drewnianym podciągu. Część podkominowa wysklepiona kolebkowo; ściana komina + podciąg tworzą okapy, pod którymi znajdowały się trzony /obecnie zachowany tylko jeden/. Otwory wejściowe z sieni do kuchni zamknięte żukiem odcinkowym. Piece ogrzewcze wyburzone.

Dach dwuspadowy, krokwiowo-jętkowy /bez podpór stolcowych/ kryty karpiówką; kalenica zabezpieczona gąsiorami. Południowy szczyt dachu ozdobiony małym pazdurkiem. Wejście na poddasze od zewnątrz przez włazy w szczycie północnym.

<p>14. Kubatura</p> <p>580 m³</p>	<p>15. Powierzchnia użytkowa</p> <p>120,8 m²</p>	<p>16. Przeznaczenie pierwotne</p> <p>mieszkalne</p>	<p>17. Użytkowanie obecne</p> <p>mieszkalne</p>
<p>18. Prace budowlane i konserwatorskie, ich przebieg i dokumentacja</p> <p>Przed rokiem 1945 przebudowano północną ścianę szczytową, zastępując konstrukcję ryglową murem ceglanym. Analogicznie zmieniono ścianę działową w części inwentarskiej.</p> <p>Po roku 1945 częściowo wymieniono stolar- kę okienną. W okresie 1972/73 przeprowadzono kapitalny remont budynku kładąc tynki zewnętrzne, przekładając dachówkę /częściowo zamiana układu "rybia łuska" na "koronkę"/, instalując centralne ogrzewanie i - w związku z tym - burząc piec.</p>		<p>19. Stan zachowania (fundamenty, ściany zewnętrzne, ściany wewnętrzne, sklepienia, stropy, konstrukcje dachowe, pokrycie dachu, wyposażenie i instalacje)</p> <p>Stan techniczny budynku dobry, jednakże nowopozłożone tynki już w znacznej części odpadły.</p>
