1. Obiekt
BRAMA MŁYŃSKA

2. Czas powstania
XV w.

3. Miejscowość
STARGARD SZCZECIŃSKI

11. Zdjęcia, plan sytuacyjny, rzuty

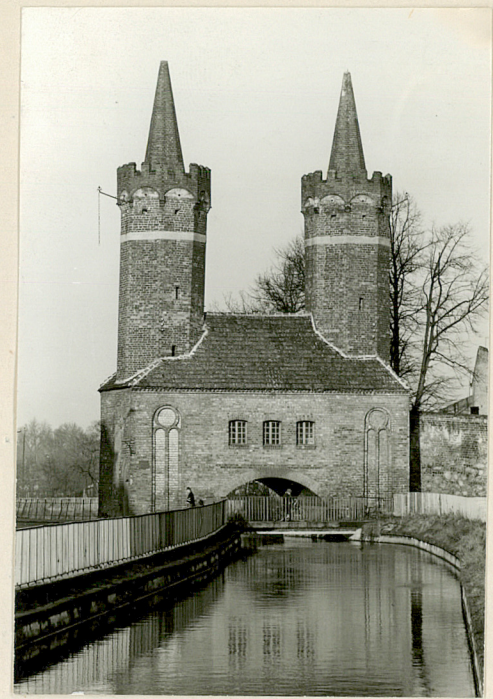
- Usytuowana w pn.-wsch. ciągu obwarowań miejskich nad wylotem rzeki Iny, po pn. stronie spichlerza.
- Zbudowana z cegły o wiązaniu gotyckim i wymiarach 276/285 x 136/145 x 29/102 cm. Wieże przykryte ceglanymi ostrosłupami, część środkowa dachem ciesielskim krytym karpiówką. Schody zabiegowe, ceglane, podłogi drewniane i ceglane.

- Założona na planie prostokąta o wymiarach 14,5 x 6 m z przesklepionym otwo-rem w partii środkowej, przez który przepływa rzeka Ina. Po obu bokach przepływu dwie ośmioboczne wieże wyodrębnione dopiero ponad dachem części środkowej.

- Dwukondygnacyjna, kryta dachem i ujęta po bokach dwoma wysokimi wieżami ośmiobocznymi, zwieńczonymi krenelażem i smukłymi ceglanymi hełmami.
- Elewacje części prostokątnej gładkie. Nad przejazdem w elewacji pd. dwa małe okna od strony zewnętrznej i trzy od strony miejskiej. W tej ostat-niej elewacji na narożach po dwie blendy biegnące przez całą wysokość ścian i zamknięte łukami półpełnymi. Wypełnione laskowaniem i rozetą. W elewacji zach. ostrołukowy portal. Elewacja wież podzielone szczeblino-wymi szczelniami, zwieńczone krenelażem wspartym na kroksztynach oraz hełmami ceglanymi o kształcie ośmiobocznych ostrosłupów zakończonych igli-cami. Pod krenelażem, pomiędzy kroksztynami - tynkowane blendy odcinkowe. Wnętrze funkcjonuje na poziomie I kondygnacji i poddasza - jednoprzestrzenne.

20. Najpilniejsze postulaty konserwatorskie Wyspoinowanie lica elewacji i szybkie przywrócenie użytkowania dzięki czemu obiekt będzie na bieżąco zabezpieczany.
