1. Obiekt
BASZTA JEŃCÓW

2. Czas powstania
2 poł. XV w.

3. Miejscowość
STARGARD SZCZECIŃSKI

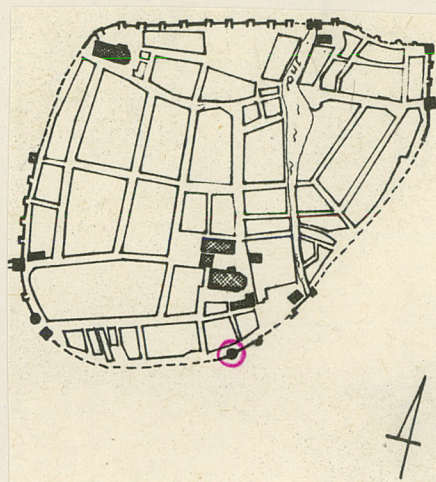
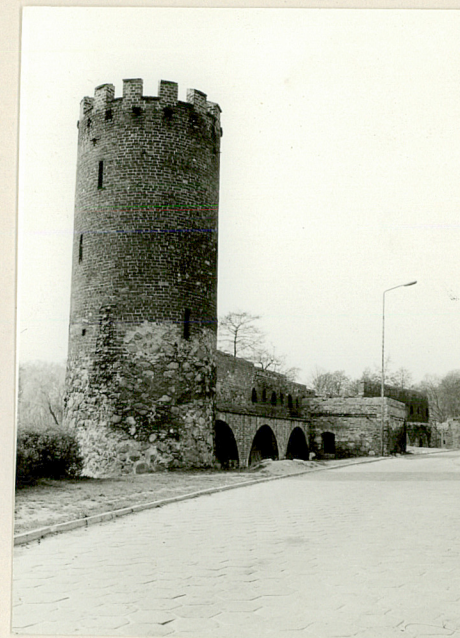
11. Zdjęcia, plan sytuacyjny, rzuty

- Usytuowana w pd. ciągu murów obronnych tuż przy rzece Inie, po pd. str. kość. NPM.
- Zbudowana w przyziemiu /3-5 m wys./ z kamieni narzutowych, wyżej z cegły w wiązaniu gotyckim i wendyjskim. Wewnątrz stropy drewniane, komunikacja drabinami.
- Założona na planie koła o średnicy 5,4 m. Ma formę cylindra o wysokości ca 13 m. zwieńczonego krenelażem. Pierwotnie przykryta hełmem obecnie zniszczonym.
- Elewacje gładkie podzielone jedynie strzelnicami strzelinowymi. Obecne wejście do baszty w parterze zostało przekute wtórnie. Dawne wejście /zamurowane/ umieszczone jest na wys. 3 m. po str. zach. baszty obok muru obronnego. Po wsch. str. baszty zachowany jest zarys przylegającego tu niegdyś muru obronnego. Sięga on ca 5,6 m wysokości baszty. Dachy brak. Baszta przykryta była stożkowym hełmem obecnie zniszczonym.

14. Kubatura ok. 274,4 m3	15. Powierzchnia użytkowa ok. 19,6 m2	16. Przeznaczenie pierwotne Baszta obronna	17. Użytkowanie obecne Nieużytkowana
18. Prace budowlane i konserwatorskie, ich przebieg i dokumentacja Po 1945 r., nieremontowana. W 1981 r. arch. D.Konopka z Biura Projektów Budownictwa Komunalnego ze Szczecina wykonała projekt odbudowy baszty. Projekt nie zatwierdzony do realizacji - archiwum Biura.		19. Stan zachowania (fundamenty, ściany zewnętrzne, ściany wewnętrzne, sklepienia, stropy konstrukcje dachowe, pokrycie dachu, wyposażenie i instalacje) Fundamenty nieprzebadane. Lico ścian zewnętrznych uszkodzone. Są braki w cegle i spoinach. Wnętrze pozbawione stropów i komunikacji. Stożek wieńczący zniszczony. Wyposażenia i instalacji brak.

20. Najpilniejsze postulaty konserwatorskie Pilne przystąpienie do prac remontowych. Uzupełnienie ubytków i wyspoinowanie elewacji. Naprawa krenelażu. Odtworzenie podziałów wnętrza i komunikacji.
