1. Obiekt

SZKOŁA

STARGARD
SZCZECIŃSKI

ul. Kazimierza Wielkiego 17
73-100 Stargard Szczec.

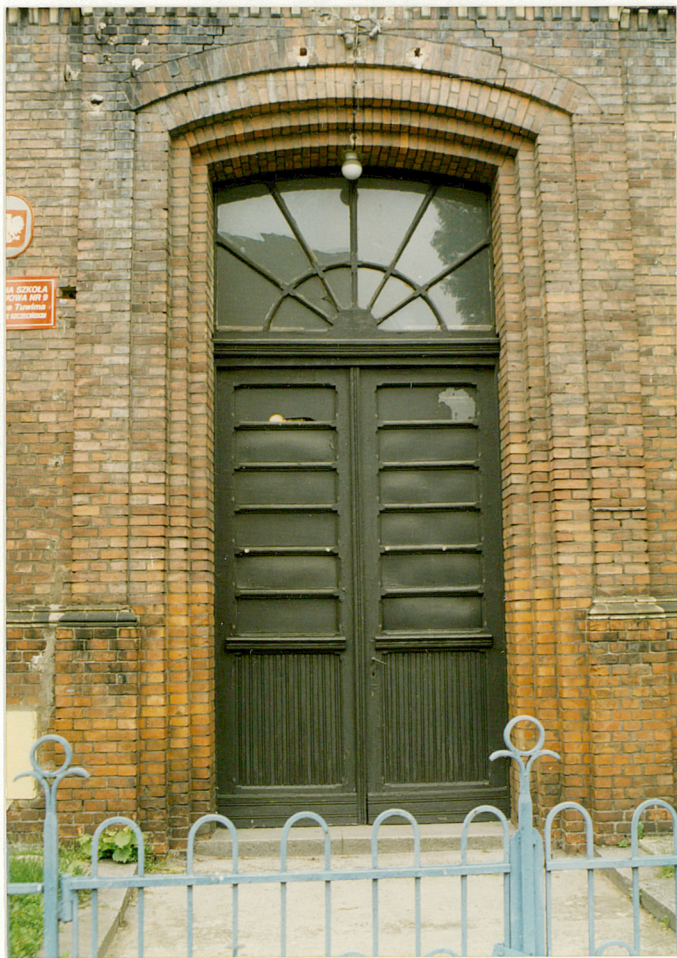
- 1. Widok ogólny szkoły od zachodu
- 2. Elewacja północno-zachodnia
- 3. Elewacja północno-wschodnia
- 4. Główne wejście do budynku
- 5. Okno piwnicy i płycina podokienna okna I kondygnacji
- 6. Okna III kondygnacji elewacji frontowej
- 7. Dekoracja północno-zachodniej ściany szczytowej
- 8. Fragment wnętrza hallu z widokiem na klatkę schodową
- 9. Fragment wnętrza sali gimnastycznej
- 10. Fragment więźby dachowej

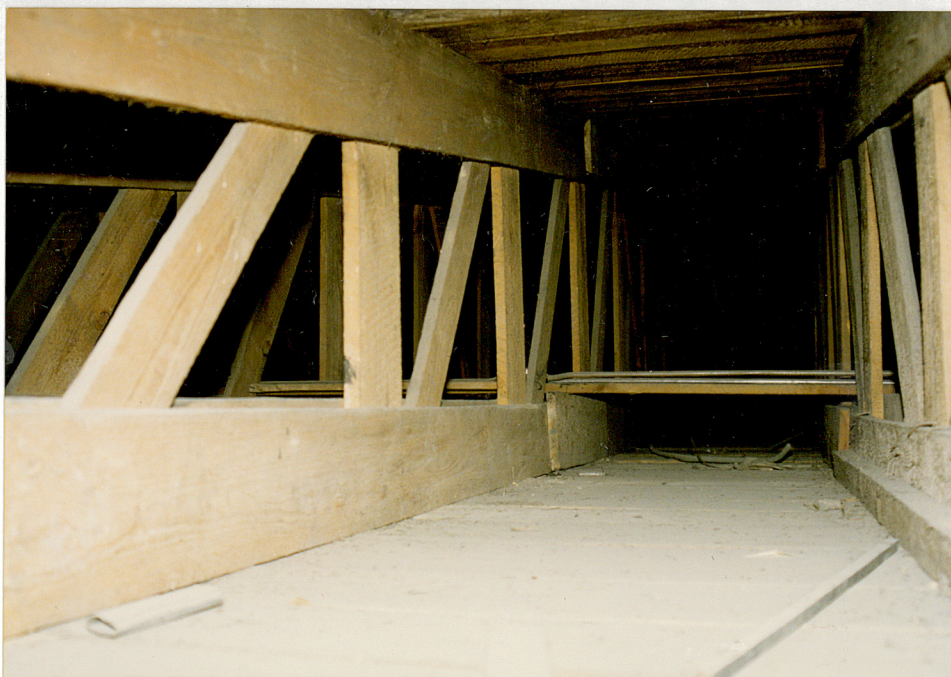
10.

Wieżba dachowa w całości wtórna, wykonana z ustawionych krawędziowo desek ; ma ona charakter ramowo-wieszarowy. Konstrukcja ta wykonana została w trakcie powojennej odbudowy.
