DOM MIESZKALNY (KAMIENICA) NR 5, 5a OB. HOTEL

STARGARD SZCZECIŃSKI

Stargard Szczeciński  
ul. Kuśnierzy 5, 5a  
d. Pelzerstrasse 16

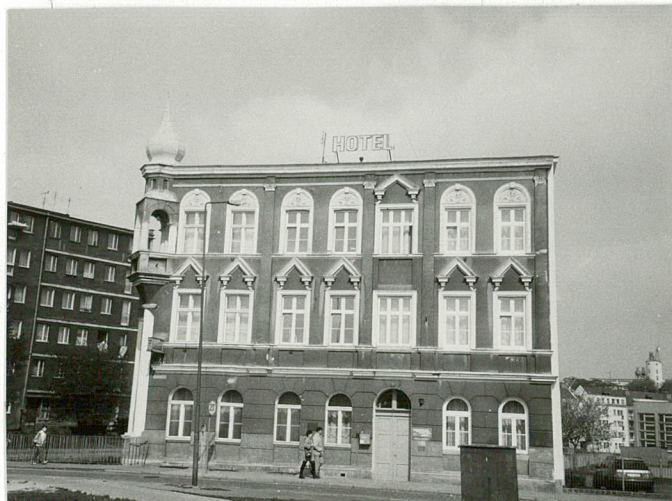
- 1.Elewacja frontowa - widok od ul.Kuśnierzy.
- 2.Elewacja zach. i pln. - widok od strony kanału
3. Elewacja zach. - widok od ul.Garncarskiej.
4. Elewacje tylne i boczne.

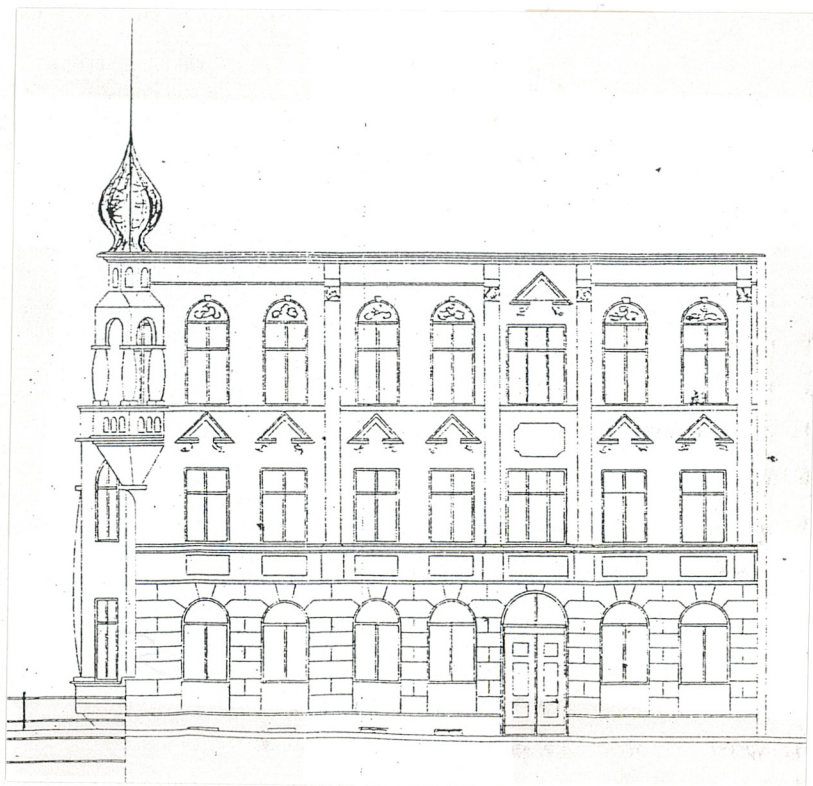
5

5. Przekrój - elewacja frontowa ( stan z 1993 r. ).
6. Przekrój - elewacja zach. ( stan z 1993 r. ).
7. Orientacja - plan miasta 1997 r., skala 1 : 5000.

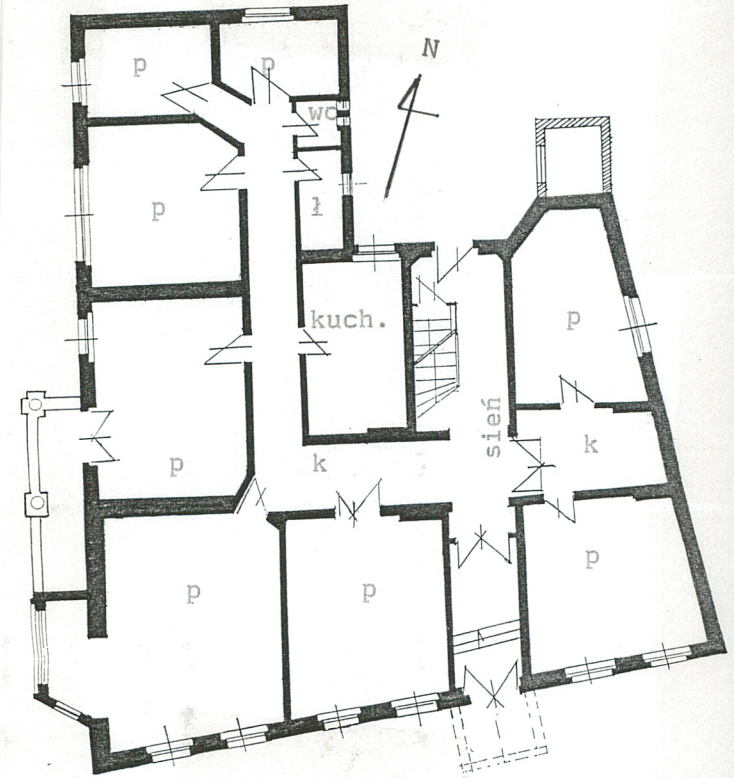
9

8. Plan Stargardu z 1938 r., skala 1 : 5000.
9. Rzut parteru - skala 1 : 200 (p - pokój, k-korytarz,l-lazienka).
10. Plan sytuacyjny - skala 1 : 1000.
11. Fragment elewacji frontowej - zwieńczenie narożnej loggi helmem.

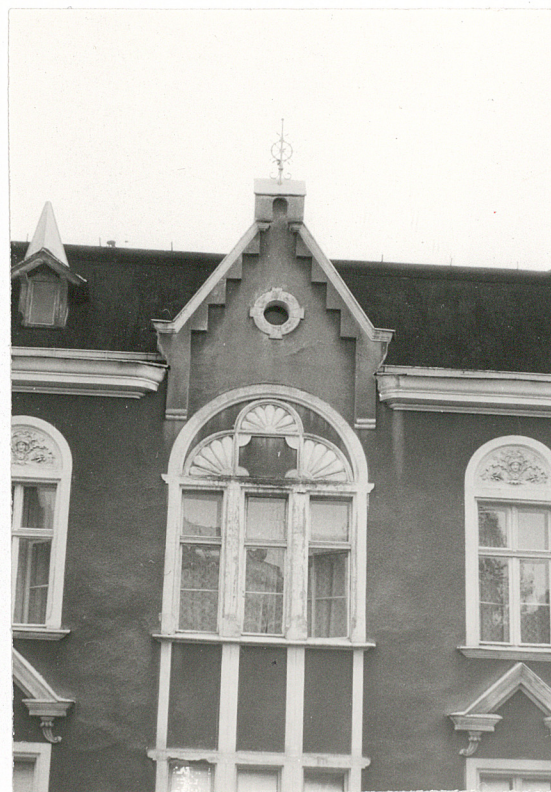
12

12. Fragment elewacji zach. - wystawka oraz centralne okna II kondygnacji.
13. Otwór okienny z oryginalną stolarką - elewacja zach.
14. Okno balkonu III kondygnacji - elewacja zach., część pld.

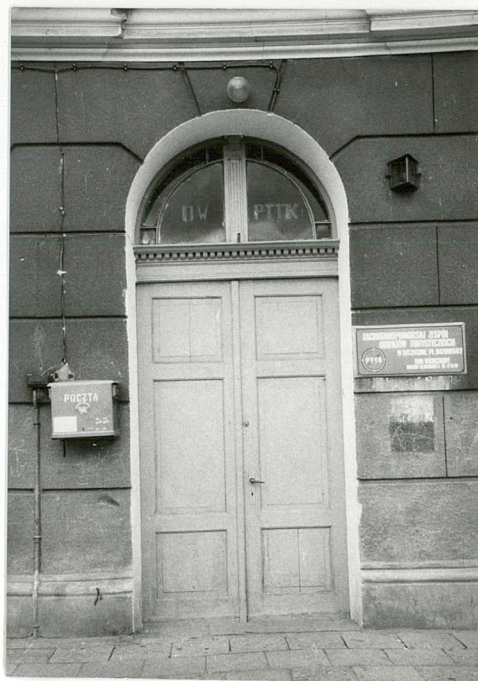
16

15. Okno wykuszu II kondygnacji - elewacja zach. część pld.
16. Oryginalne drzwi wejściowe - elewacja frontowa.
17. Drzwi wewnętrzne z nadświetłem - sień.

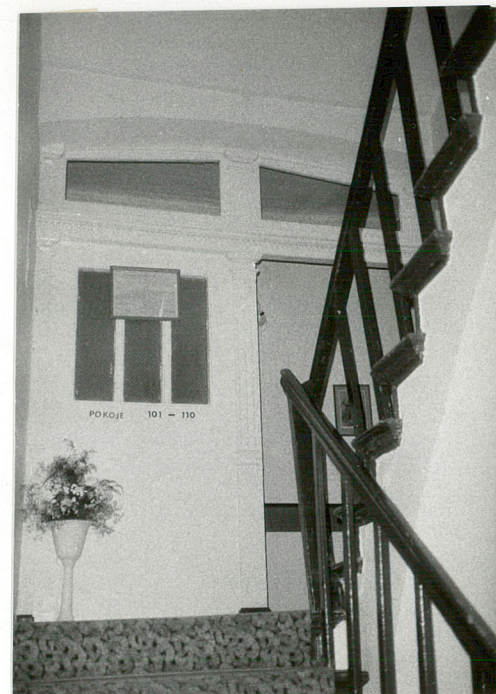
18

18. Stolarka drzwiowa wewnętrzna - I, II kondygnacja.
- 19.Toczony słupek i drewniana poręcz schodów ( balustrada wtórnie zamontowana ).
20. Drzwi wewnętrzne.

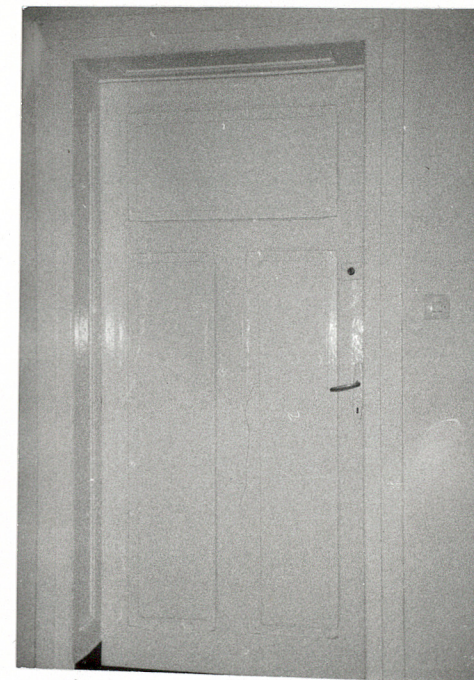
21

21. Drzwi wewnętrzne.
22. Wieżba dachowa.
