**OŚRODEK DOKUMENTACJI  
ZABYTKÓW W WARSZAWIE**  
KARTA EWIDENCYJNA ZABYTKÓW  
ARCHITEKTURY I BUDOWNICTWA

PLEBANIA PARAFII P.W. ŚW. ANTONIEGO

1925-1926

SŁAWNO

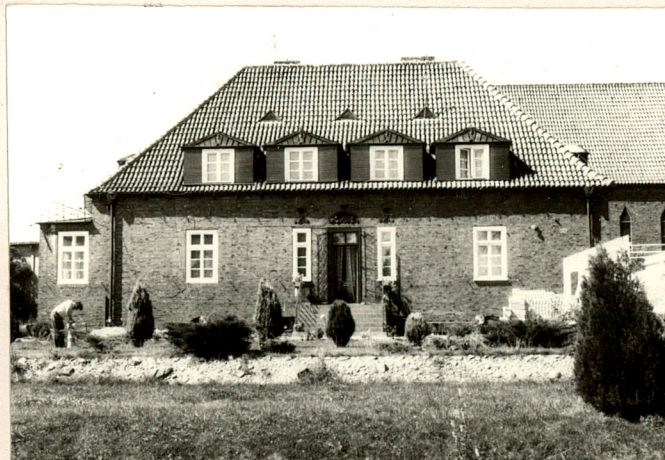
2. ELEWACJA WSCHODNIA

**Elewacja wschodnia-** frontowa- symetryczna, 5-osiowa. Symetrię zakłóca jednookienna południowa dobudówka. W kondygnacji parteru prostokątne otwory okienne i drzwiowe zaakcentowane w licu ściany ostrołucznymi, ceglanyimi zwieńczeniami. W połach nad oknami i drzwiami w 2,4,6 osi umieszczone dekoracyjne elementy z metaloplastyki. Dekoracje z metaloplastyki występują także w szczykach nad oknami poddasza, koszach rur spustowych, rynkach. Trzecią, główną oś budynku podkreśla taras i schody do ogrodu.

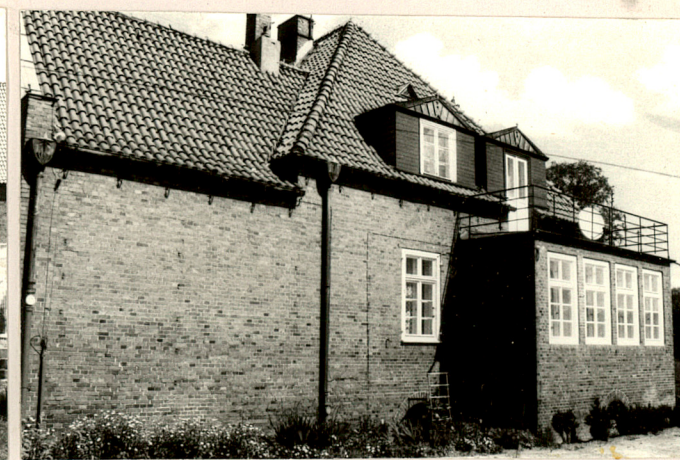
3. ELEWACJA POŁUDNIOWA

**Elewacja południowa-** niesymetryczna, 5-osiowa. W osiach prostokątne otwory okienne. Elewacja składa się z trzech części czterookiennej dobudówki zwieńczonej balustradą tarasu, jednookiennej części środkowej i bezokiennej ściany dobudówki zachodniej.

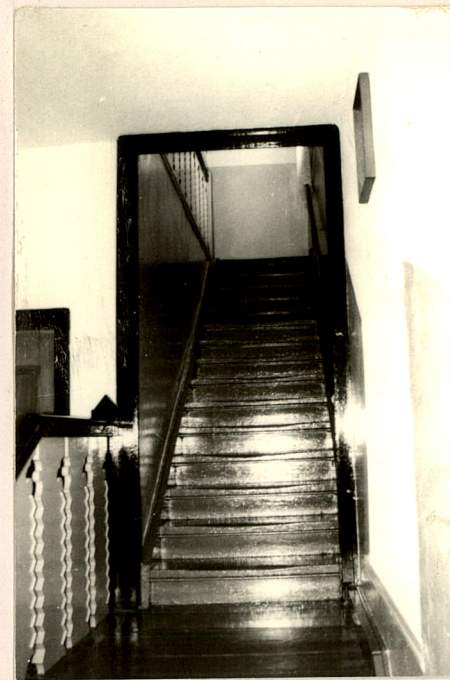
4. GÓRNY BIEG SCHODÓW NA PIĘTRO

**Schody-** zewnętrzne żelbetowe, jednobiegowe, proste, balustrada z żeliwnych poziomych elementów na słupkach; ceglane, jednobiegowe, proste, żeliwna balustradka j.w.; do piwnicy ceglane, jednobiegowe, zabiegowe; na piętro drewniane, dwubiegowe, proste, policzkowe, balustrada drewniana z deseczek wycinanych w geometryczny i roślinny motyw; na strych drewniane, jednobiegowe, proste.

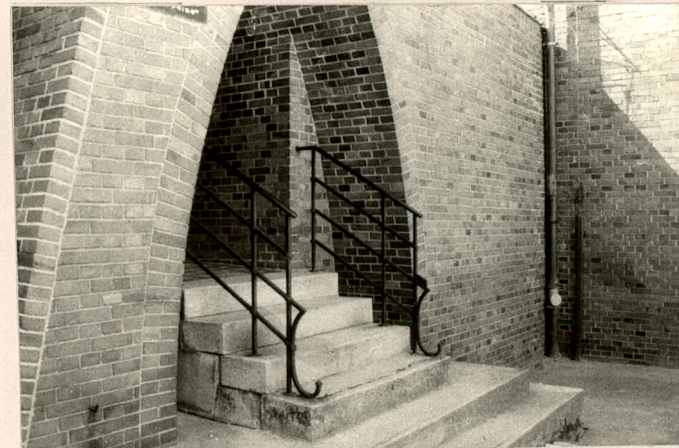
7. GŁÓWNE WEJŚCIE

**Bryła-** budynek całkowicie podpiwniczony, jednokondygnacyjny, z użytkowym poddaszem, przekryty dachem czterospadowym z kalenicą prostopadłą do ulicy. W zachodniej części budynku arkadkowy podcień z wejściem głównym do budynku. Dobudówka południowa przekryta tarasem, południowo-zachodnia dachem dwuspadowym.

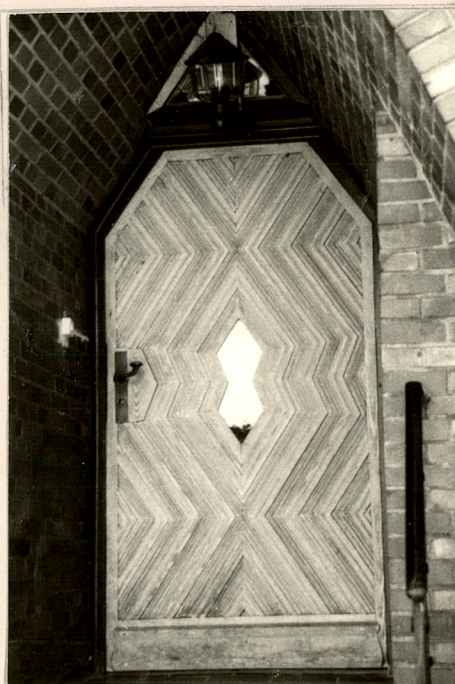
9. DRZWI WEJŚCIA GŁÓWNEGO

**Drzwi zewnętrzne-** drewniane, jednoskrzydłowe, ostrozwieńczone z trójkątnym przeszklonym naświetlem, ramowo-płycinowe (jednopłycinowe), opierzone profilowanymi deseczkami ułożonymi w formy geometryczne, w centralnej części płyciny przeszklenie w formie dwóch pionowo połączonych rombów, klamka zakończona spłaszczoną kulą; drewniane, jednoskrzydłowe z przeszklonym naświetlem, ramowo-płycinowe, płyciny przeszklone.

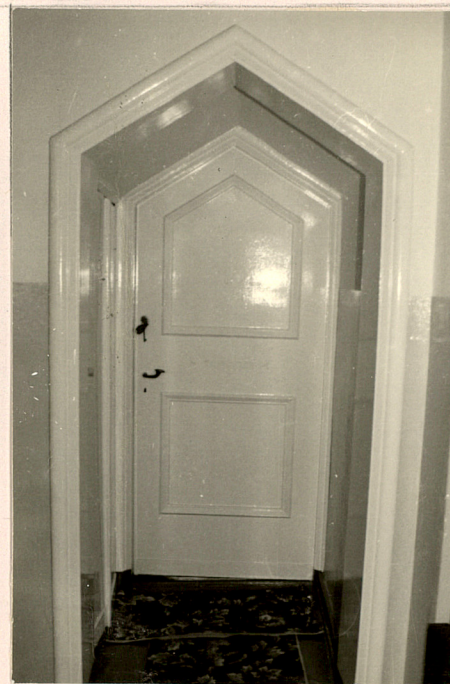
11. DRZWI WEWN.

**Drzwi wewnętrzne-** drewniane, jednoskrzydłowe, ramowo-płycinowe, dwupłycinowe, płyciny profilowane, pomiędzy płycinami rzeźbiony geometryczny motyw dekoracyjny, klamka zakończona spłaszczoną kulą; drewniane, jednoskrzydłowe, ostrozwieńczone, ramowo-płycinowe (dwupłycinowe), płyciny profilowane, dekoracja i klamka j.w.; drewniane w otworze ostrołuczny, jednoskrzydłowe, naświetle przeszklone, ramowo-płycinowe (wielopłycinowe), płyciny przeszklone.

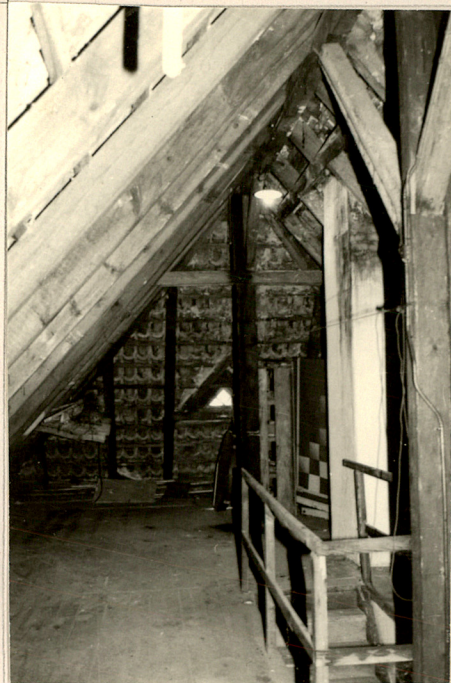
14. WIEŻBA DACHOWA

**Więźba dachowa-** drewniana, płatwiowa ze stolcami opartymi na wewnętrznej ścianie nośnej.

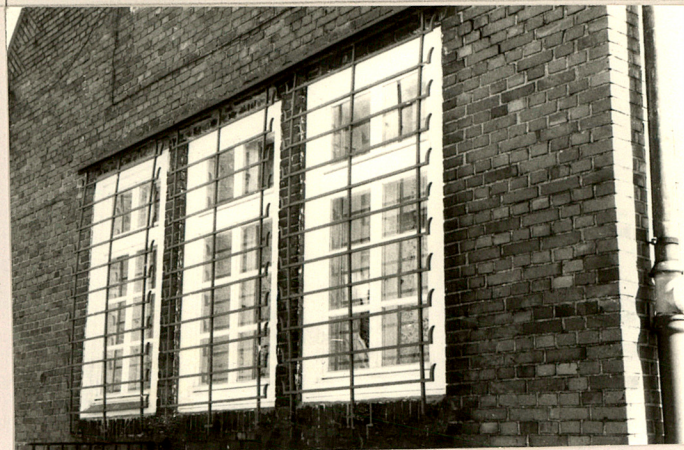
15. OKNA ELEW. ZACH.

**Okna-** drewniane, ościeżnicowe, dwudzielne, dwupoziomowe, z krzyżem pozornym zdobionym wałeczkiem, czteropodziałowe, skrzydła podsłemia z dwiema poziomymi szczelinami, zawiasy czopowe; okna drewniane, ościeżnicowe, dwudzielne, skrzydła z dwiema szczelinami, zawiasy czopowe; okna drewniane, ościeżnicowe, z dwiema szczelinami, zawiasy czopowe.

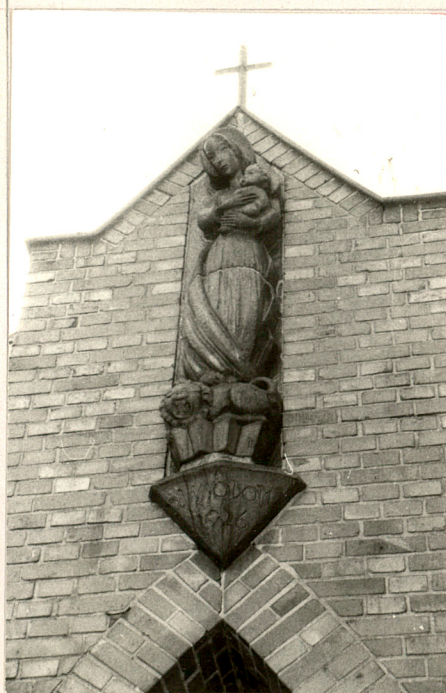
21. RZEZBA NAD WEJŚCIEM GŁÓWNYM

**Elewacja północna-** wejściowa- 4-osiowa, trzy osie w symetrycznej części budynku, czwarta oś- ostrołucznie zwieńczony portal wejściowy do zespołu budynków. Nad portalem figura Matki Boskiej z Dzieciątkiem wykonana z kamienia. Prostokątne otwory okienne w 1,2,3 osi akcentowane ostrołucznymi zwieńczeniami, jak w elewacji wschodniej. Centralne okno dłuższe. Metalowe elementy dekoracyjne jak w elewacji wschodniej.
