OŚRODEK DOKUMENTACJI ZABYTEKÓW W WARSZAWIE KARTA EWIDENCYJNA ZABYTEKÓW ARCHITEKTURY I BUDOWNICTWA																														Nr																																																																																																																																																																																																																																																																																																																																																																							
A															B															C															D															E															F															G															H															I															J															K															L															Ł															M															N															O															P															R															S															T															U															V															W															X															Y															Z

1. Obiekt					2. Czas powstania					3. Miejscowość				
KOŚCIÓŁ parafialny p.w. Wniebowzięcia Najświętszej Marii Panny					XIV/XV w., XIX w.,					SŁAWNO

1. Miejscowość	2. Obiekt (nazwa jak w karcie)	3. Zawartość wkładki (nazwa obiektu lub materiału uzupełniającego)
SŁAWNO	KOŚCIÓŁ par. p.w. WNIEBOWZIECIA NAJ

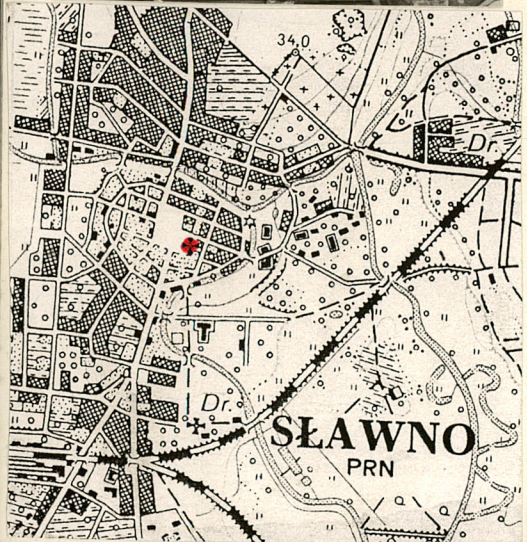
Widok, Orientacja, Sytuacja,
Rzut kościoła – wkładka nr 2

Sytuacja – kościół orientowany. Położony w śródmieściu, na wschód od rynku miasta.

Rzut – zbudowany na planie prostokąta z wysuniętym prezbiterium zamkniętym trójbocznie i zachodnią kwadratową wieżą wciągniętą w korpus nawowy. Pod wieżą główne wejście do kościoła. Po stronie południowej prostokątna zakrystia, po północnej kaplica. Nawa główna 4-przęsłowa, prezbiterium 2-przęsłowe, W nawie bocznej południowej i w północnej kaplicy wejścia boczne do kościoła. W północno-wschodnim i w południowo-zachodnim filarze wieży oraz między 3 a 4 przęsłem od północy – wieżyczki schodowe.

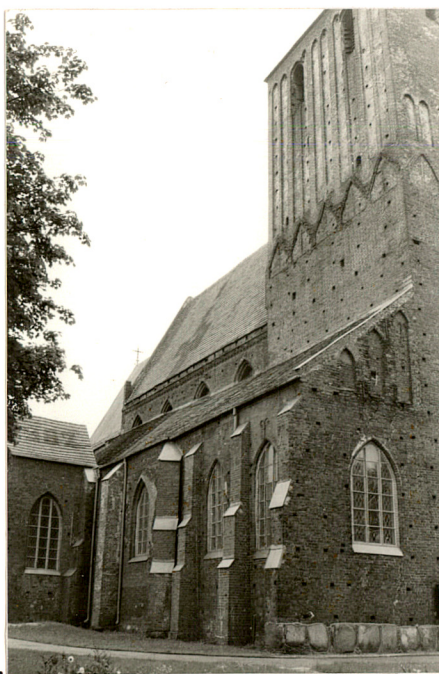
i zakrystii. Oszkarpowana. Pomiędzy przyporami wysokie, zamknięte łukiem ostrym okna. Elewację wieńczy bogaty fryz z motywem krzyża gotyckiego.
Elewacja północna – niesymetryczna, 9-osiowa, oszkarpowana. Pomiędzy przyporami zamknięte łukiem ostrym otwory okienne. W 5 osi zamknięty łukiem ostrym portal z rozglifieniem o dwóch profilowanych uskokach. Elewację wieńczy bogaty fryz z motywem krzyża gotyckiego.
Instalacje – elektryczne, wodno-kanalizacyjna,

1. Elewacja zachodnia
2. Elewacja północna – fragment
3. Elewacja wschodnia
4. Elewacja południowa

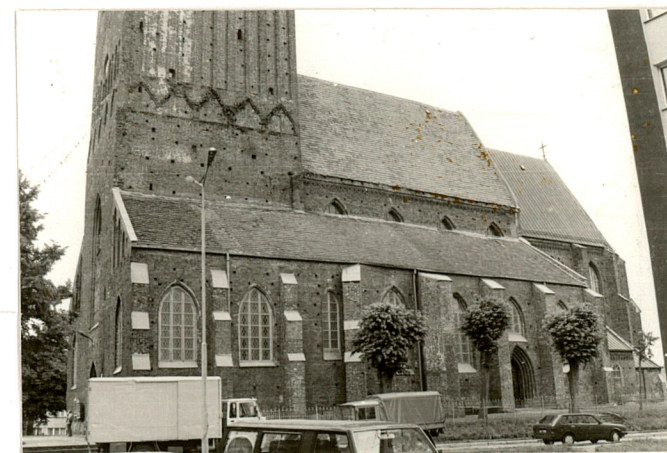
4.

Elewacja południowa – niesymetryczna, 10-osiowa, oszarpowana. Przypory posiadają 2 uskoki. Pomiędzy przyporami zwieńczone ostrołucznie okna. W 6 osi zamknięty ostrołucznie portal z rozglifieniem o profilowanych uskokach. Nad portalem również ostrołucznie zamknięte okno. W 8 osi w pierwszym planie, w partii przyziemia 2-osiowa zakrystia. W osiach ostrołucznie zwieńczone otwory okienne. Elewację wieńczy bogaty fryz z motywem krzyża gotyckiego.

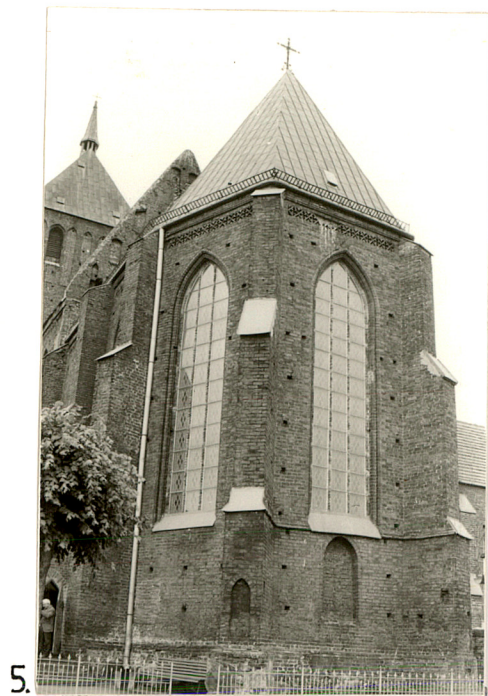
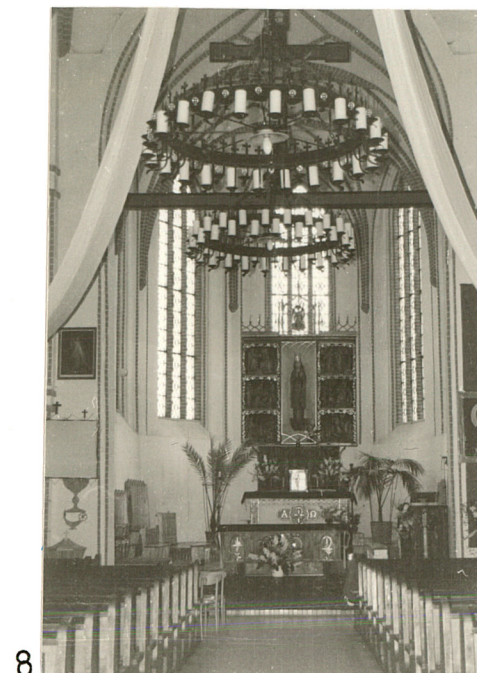
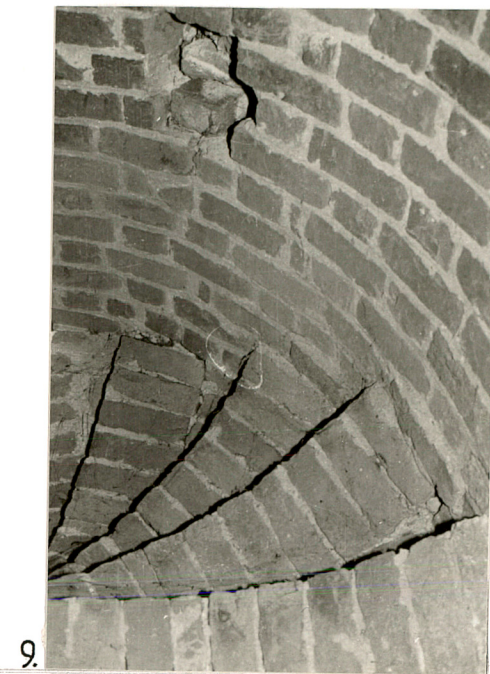
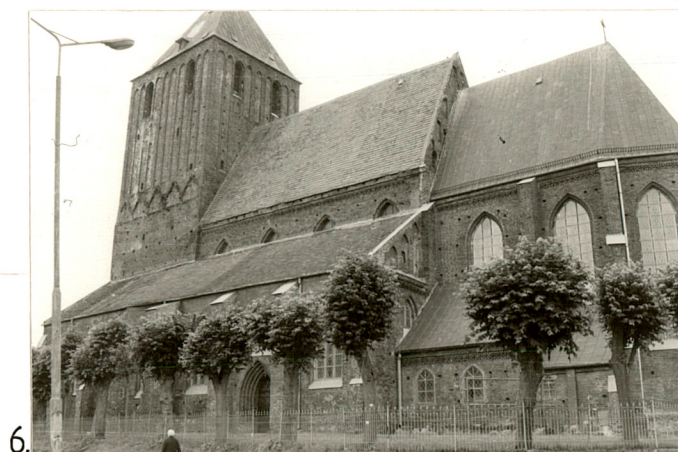
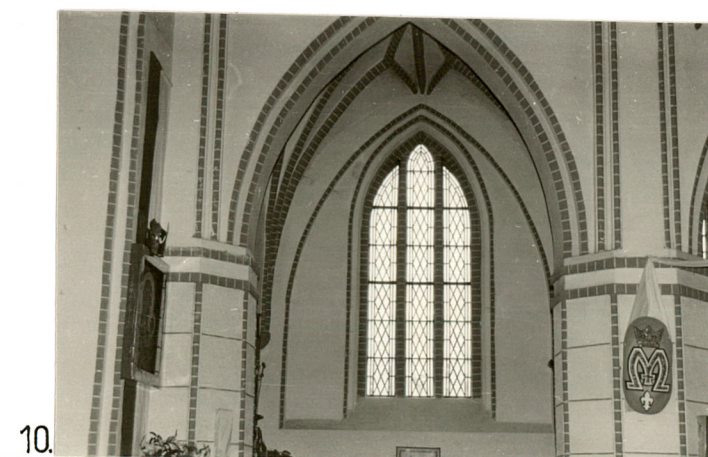
- 5. Elewacja wschodnia – fragment
- 6. Elewacja północna
- 7. Wnętrze kościoła – wejście główne
- 8. Wnętrze kościoła – widok na ołtarz
- 9. Schody wewnętrzne
- 10. Okno w nawie bocznej

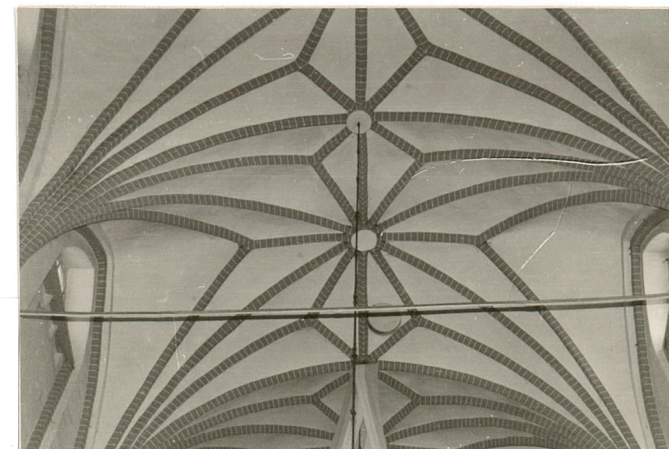
Sklepienia i stropy – sklepienia gwieździste : w zamknięciu prezbiterium pięcioramienne, w nawie głównej, w 5 i 6 przęśle naw bocznych – sześcioramienne. W pozostałych i w zachodnim (dłuższym) przęśle prezbiterium oraz w kaplicy północnej – ośmioramienne. W kruchcie – krzyżowo-żebrowe, w zakrystii sześciordzielne.

- 11. Drzwi wejściowe – główne
- 12. Drzwi wejściowe w elewacji północnej
- 13. Drzwi wewnętrzne
- 14. Ozdobna klamka z szyldzikiem
- 15. Fragment sklepienia nawy głównej
