1. Obiekt zabytkowy

Brama Koszalińska

Stawno
MIASO

31. Szkic sytuacyjny, plan schematyczny, uwagi opisowe, fotografia

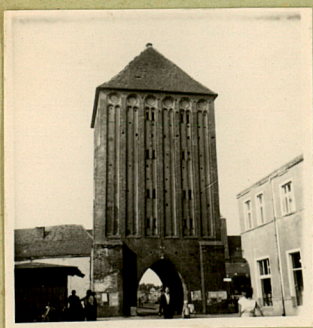
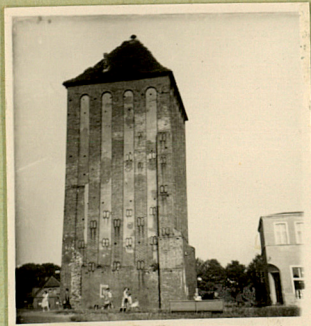
OGÓLNY STAN DOBRY - KONIECZNE PRZEŁOŻENIE PODKRYCIA DACHOWEGO I ADAPTACJA NA CELE UŻYTKOWE

Brama Miłosierdzia wejście do miasta od str. pdn. budowana z cegły na rzucie zbliżonym do kwadratu z ostrokątnym przejazdem. Od str. wewnętrznej wsparta dwoma szkarpmi. Czterokondygnacyjowa. Elewacje ozdobione wysmukłymi blendami. Dach namiotowy kryty dachówką.
