1. Obiekt

SPICHLERZ, OB.PIWIARNIA I WINIARNIA

1685r.

STARGARD SZCZECIŃSKI

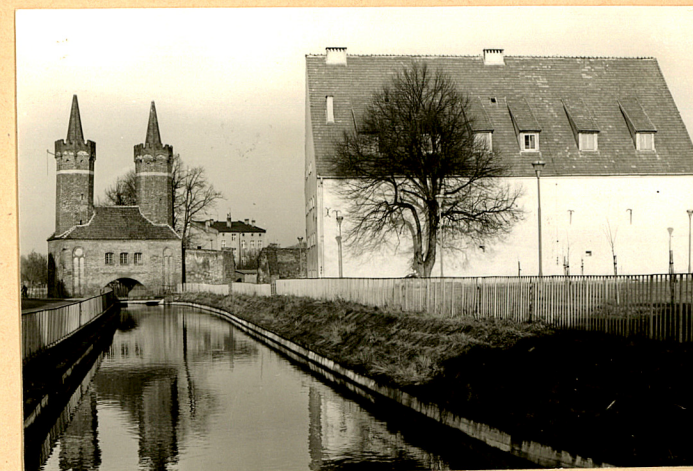
elewacja pd.

Elewacje gładkie, otynkowane, podzielone rytmem regularnie rozstawionych, niewielkich okienek zamkniętych łukami odcinkowymi. Elewacja pd. bezokienna. Na elewacji wsch. z wejściem głównym, urządzenie wyciągowe - odtworzone schematycznie - podczas odbudowy w L. 1975 - 1980.
