KOŚCIOŁ RZYM.-KAT., FIL. P.W. SW. ANTONIEGO

XV w.

ŻUKOWO

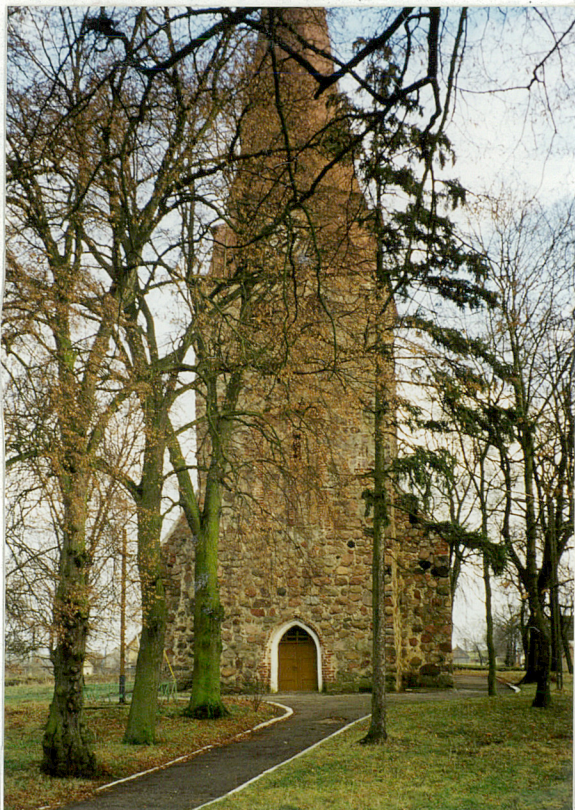
1

1. Ogólny widok kościoła od strony zachodniej
2. Elewacja północna
3. Elewacja wschodnia
4. Elewacja południowa - widok od pd.-wschodu
5. Elewacja południowa - widok od pd.-zachodu
6. Elewacja zachodnia
7. Portal w elewacji zachodniej
8. Portal w elewacji południowej
9. Okno w elewacji wschodniej
10. Zabytkowa stolarka *nadświetla*
11. Wnętrze - widok w stronę ołtarza
12. Wnętrze - widok w stronę empory
13. Ołtarz
14. Belki stropowe nad prezbiterium
15. Fragment wieży z tarczą zegarową
16. Bramka we wschodniej części ogrodzenia
17. Ogrodzenie kamienne - odcinek południowy

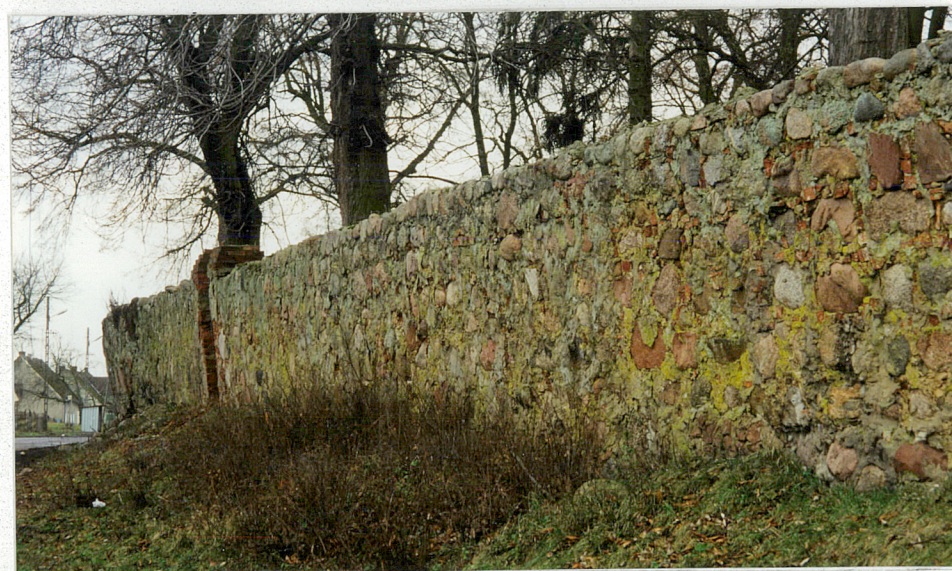
17

Działka kościelna (dawny cmentarz) b. rozległa, zajmuje niemal całe nawsie. Ma formę nieregularnego wieloboku z osią dłuższą na linii E-W. Ogrodzenie stanowi mur kamienny o zmiennej wysokości (max. 220 cm) pełniący w niektórych odcinkach funkcję muru oporowego. Wschodnia część ogrodzenia wykonana z nieregularnych głazów różnej wielkości, spojenych zaprawą wapienną; być może pochodzi z czasów budowy kościoła. Ogrodzenie od strony zachodniej zdecydowanie nowsze, zapewne z 2 poł. XIX w.; mur niższy i nie tak gruby, kamienie ociosywane licowo. Wskazuje to, że pierwotny cmentarz ~~z cmentarzem~~ został w XIX w. powiększony od strony zach. We wschodnim odcinku ogrodzenia znajduje się kamienno-ceglana bramka w formie podwyższonej partii muru z obszernym, arkadowym przepruciem zamkniętym łukiem pełnym; w ościeżach zamocowana kuta furtka dwuskrzydłowa. Przeciwniegle - od zachodu - usytuowana jest druga bramka, ograniczona kamienno-ceglanymi, prostopadkościennymi słupkami. Dodatkowe wejście na teren cmentarza zapewnia furtka umieszczona w połudn. odcinku ogrodzenia (w jego starszej części). Nekropolia zlikwidowana; jej śladem jest żeliwny krzyż nagrobny z 1884 r. Teren przykościelny zniwelowany, trawiasty, ze starodrzewem (kasztanowiec, lipa, jesion, świerk). Elementami powojennego zagospodarowania działki jest betonowa dróżka, prowadząca od furtki zach. do głównego wejścia, obiegająca budynek kościelny, oraz drewniany krzyż misyjny.
