DWÓR

XVIII w.
przebud. XIX w.

NAĆMIERZ

11. Zdjęcia rzut, przekrój, sytuacja, orientacja

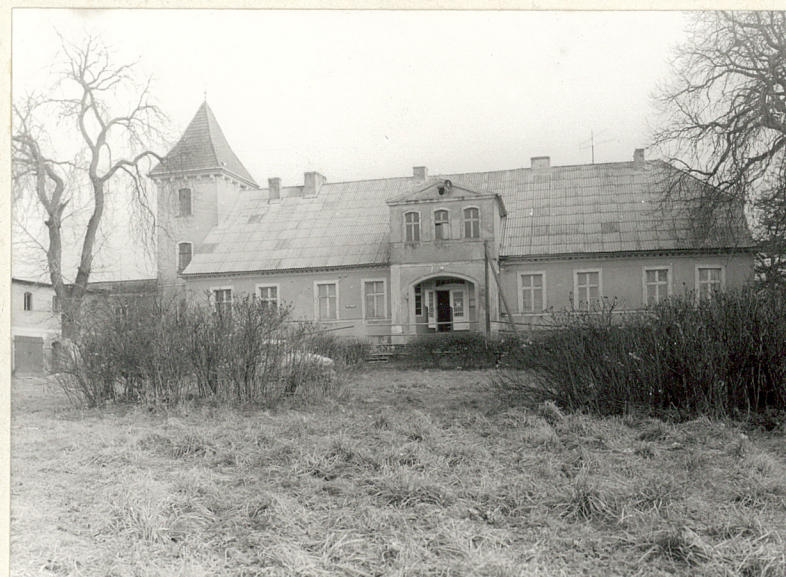
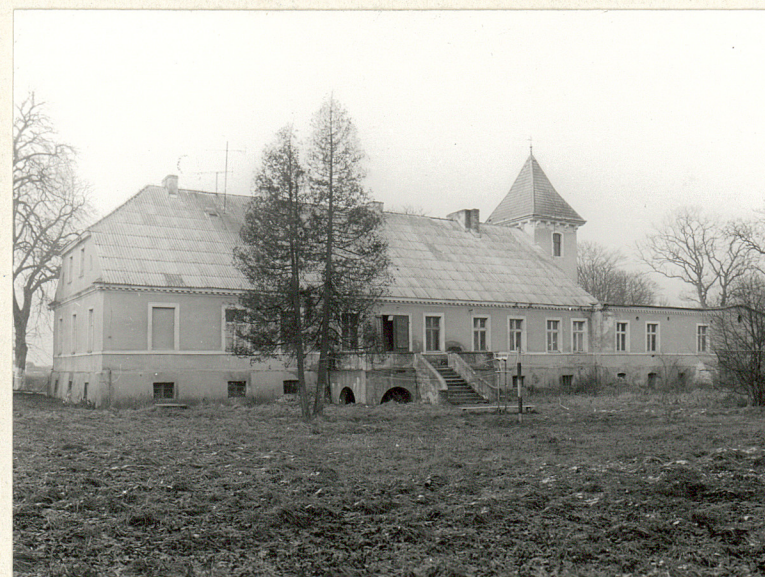
Dwór zbudowany na rzucie wydłużonego prostokąta z dobudowanym od strony północnej węższym skrzydłem oraz przylegającym do niego prostopadłym budynkiem gospodarczym. Przy ścianie północnej zasadniczego trzonu - wieża schodowa przykryta czterospadowym dachem namiotowym. Od frontu w osi środkowej dwukondygnacyjny ryzalit z krytym gankiem na parterze. Od ogrodu przy sali balowej taras ze schodami. Elewacja frontowa symetryczna, dziewięcioosiowa, szczytowa trójosiowa. Budynek główny podpiwniczony, przykryty dachem dwuspadowym z naczółkiem od strony południowej /od północy dach połączony z wieżą/. Skrzydło również podpiwniczone, przykryte dachem płaskim. Układ wewnętrzny o schemacie typowym dla XVIII w. założeń. Amfiladowy układ pomieszczeń, trakty przedzielone korytarzem. W osi hallu sala balowa lub salon ogrodowy, nieco przesunięty w kierunku południowym. Dwór obecnie nosi jednorodny wystrój architektoniczny, mimo późniejszego skrzydła.

Głównymi elementami poziomymi elewacji są gzymsy: podokienny, oraz zabiegany podokapowy, obiegający cały budynek. Okna z opaskami wspartymi na gzymsie. Elementami pionowymi są: środkowy ryzalit i wieża schodowa. Ryzalit trójosiowy, dwukondygnacyjny, zwieńczony trójkątnym tympanonem. Wejście zwieńczone łukiem odcinkowym. Naroża ryzalitu w przyziemiu ozdobione kanelowanymi pilastrami. Wieża trójkondygnacyjna z oknami zamkniętymi odcinkowo, zwieńczona fryzem kroksztynowym, podtrzymującym profilowany gzyms. Kroksztyny ozdobione esownicami i wiciowym ornamentem roślinnym oraz liśćmi akantu. Zachowana stolarka okienna i drzwiowa. W reprezentacyjnej sali drewniana boazeria. Wydzielono w niej mniejszy fragment dwiema kolumnami jońskimi, wspartymi na wysokich cokołach. W hallu dekoracja stiukowa - kampanule na bocznych filarach.
