ŚRODEK DOKUMENTACJI
ZABYTEKÓW w WARSZAWIE
KARTA EWIDENCYJNA ZABYTEKÓW
ARCHITEKTURY I BUDOWNICTWA

780 FOLWARK ŁĘCZYNA

pocz. XIX w,
1890, XX w.

TOLCZ-
Ł Ę C Z Y N A

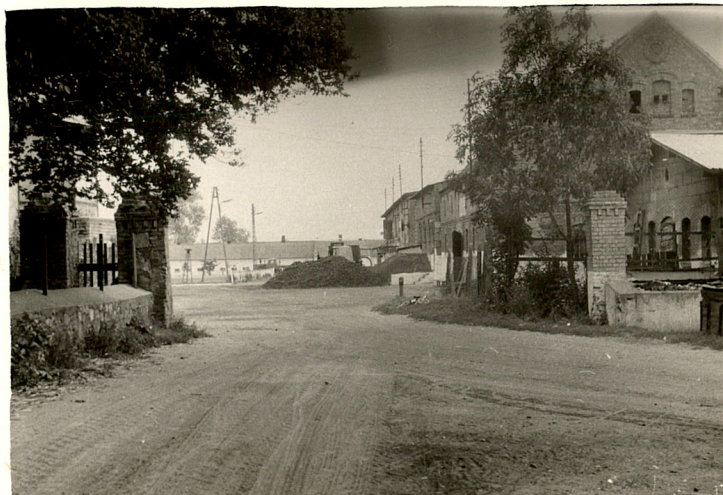
1

1. Wjazd /zachodni/ na podwórze gospodarcze od strony Łęczycy - widok z drogi do Łęczycy.
2. Podwórze gospodarcze - widok od strony wjazdu zachodniego.
3. Część rezydencjonalna - widok od podwórza gospodarczego.

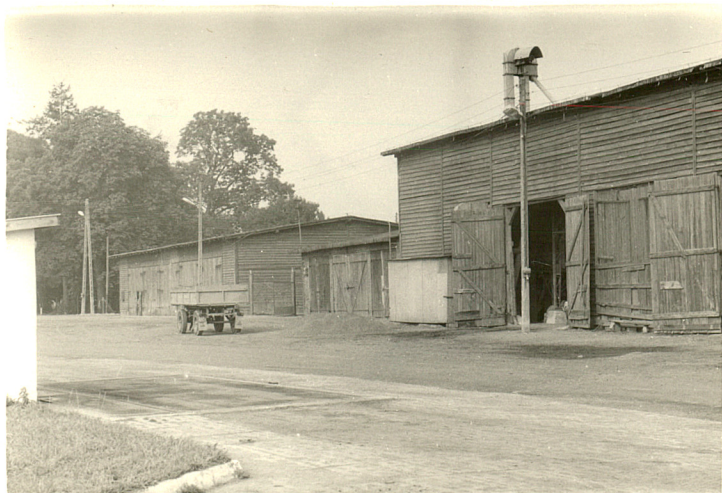
6

6. Zachodni fragment północnej ściany podwórza gospodarczego - widok od strony obory /3/.
7. Dwór - widok od strony podwórza gospodarczego.
8. Garaż ciągników - elewacja południowa.

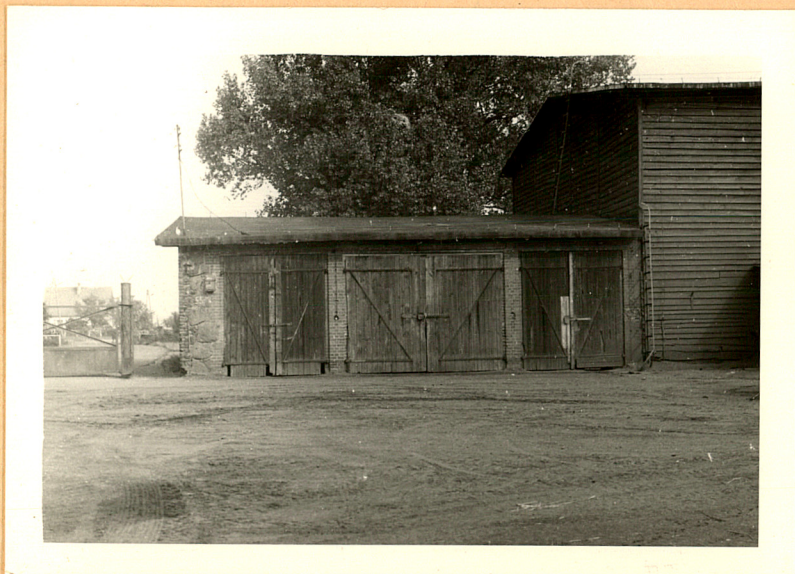
8

| 4. Garaż ciągników /14/ - obiekt mocno przebudowany. | |

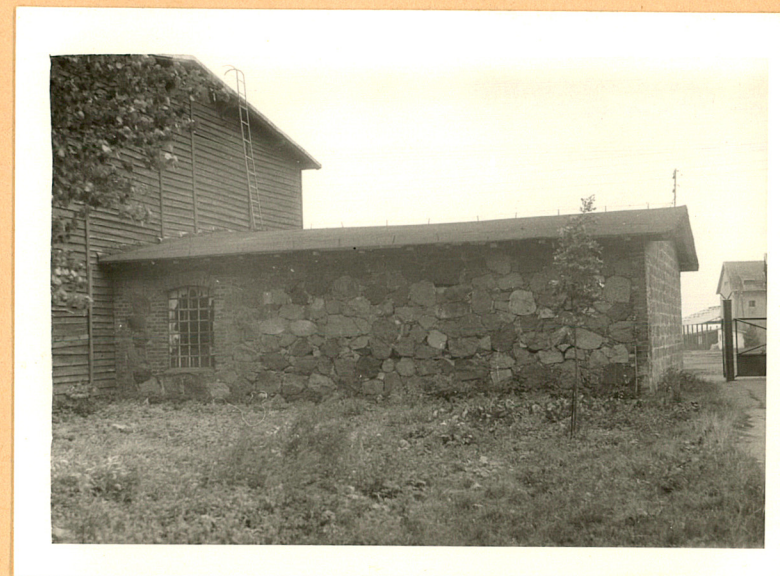
9

9. Garaż ciągników - elewacja północna.
10. Szopa na maszyny /ob. magazyn- 15/ - widok od strony podwórza gospodarczego.
11. Kuźnia-stelmacharnia /8/ - elewacja wschodnia i południowa.

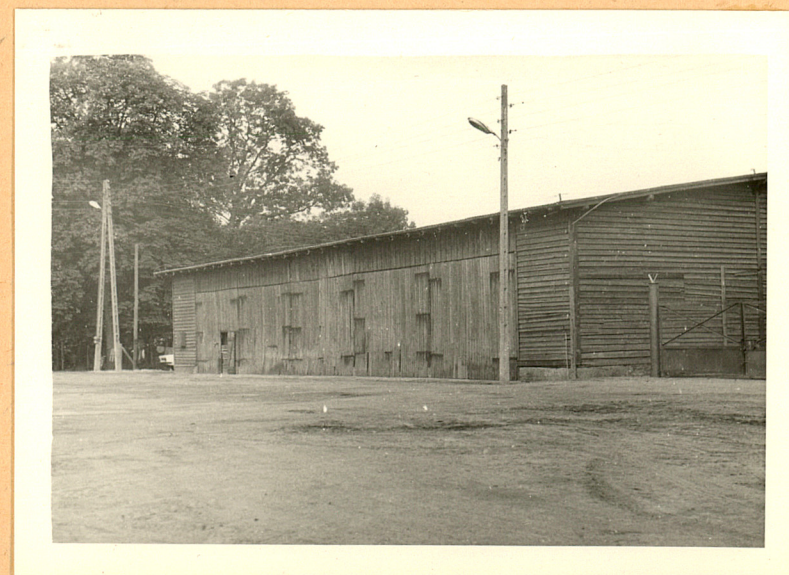
10

| 1. Budynek gospodarczy /7/ - obiekt o małej wartości zabytkowej. | 5. Szopa na maszyny /ob. magazyn- 15/ - obiekt o małej wartości zabytkowej. |

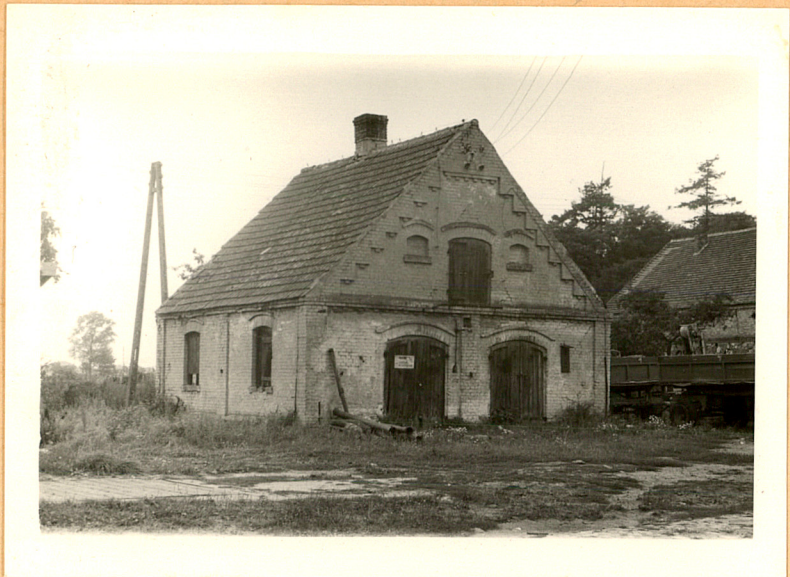
11

| 2. Kuźnia-stelmacharnia /8/ - obiekt mocno przebudowany. | 6. Domy mieszkalne /czworaki- 16,17/ - obiekty podobne do opisanego domu mieszkalnego /5/. |

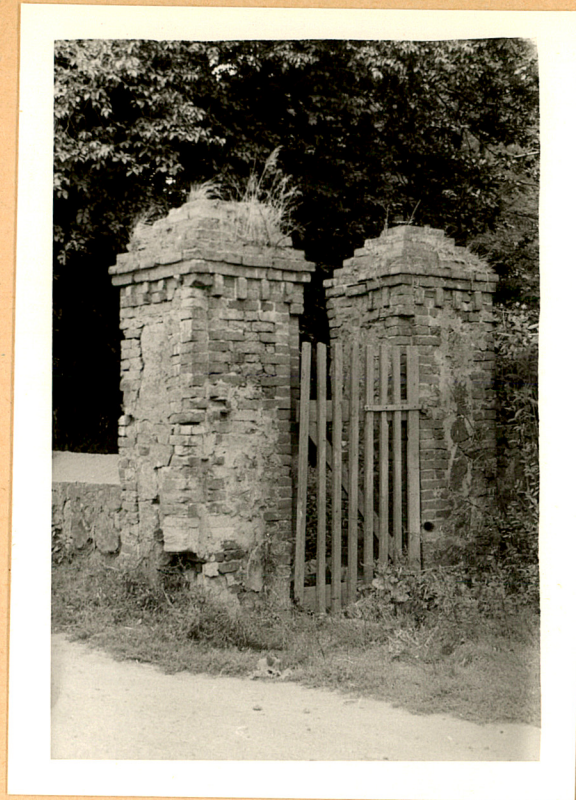
12

12. Wejście do parku /fragment zachodniej bramy wjazdowej na podwórze gospodarcze/ - widok od strony stajni koni roboczych /1/.
13. Kolonia mieszkaniowa : domy mieszkalne /5/, /6/ - widok od strony garażu ciągników /14/.

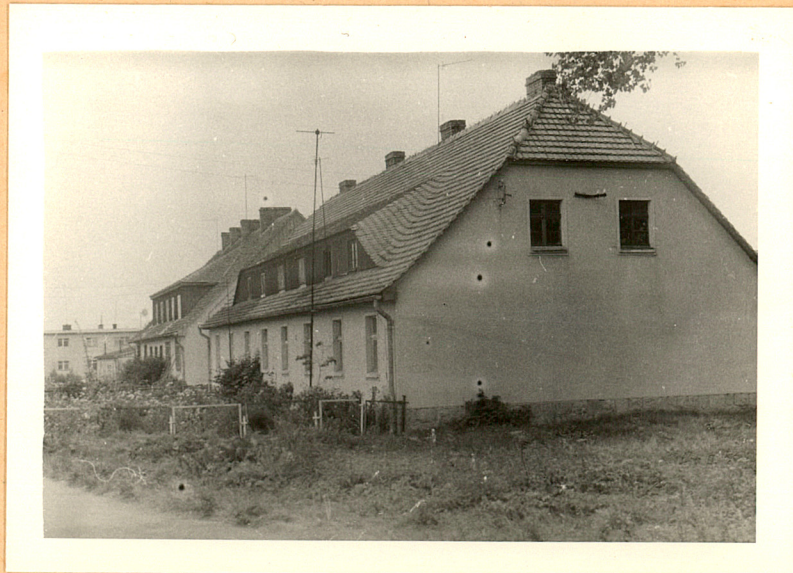
14

14. Kolonia mieszkaniowa : domy mieszkalne /16/, /17/ - widok od strony domu mieszkalnego /czworaka- 5/.
15. Dom mieszkalny /czworak- 16/ - elewacja zachodnia.

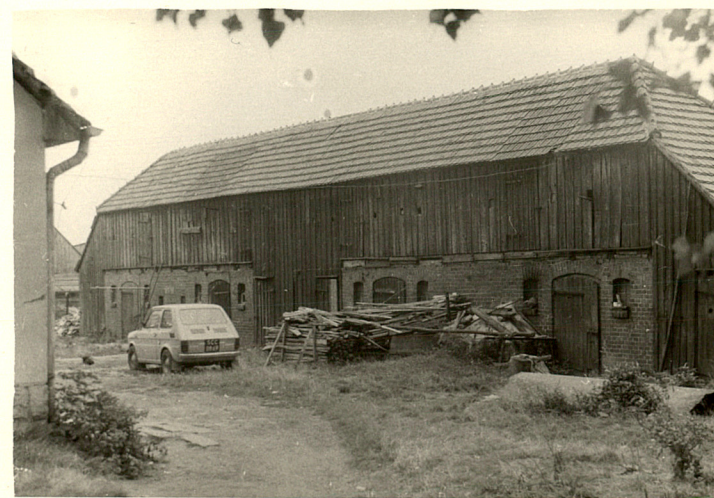
16

| 3. Warsztat /13/ - obiekt mocno przebudowany. | 7. Budynek gospodarczy /19/ - obiekt o małej wartości zabytkowej. |

16. Budynek gospodarczy /19/ - elewacja zachodnia.

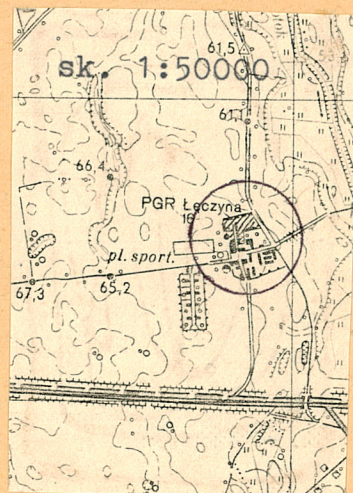
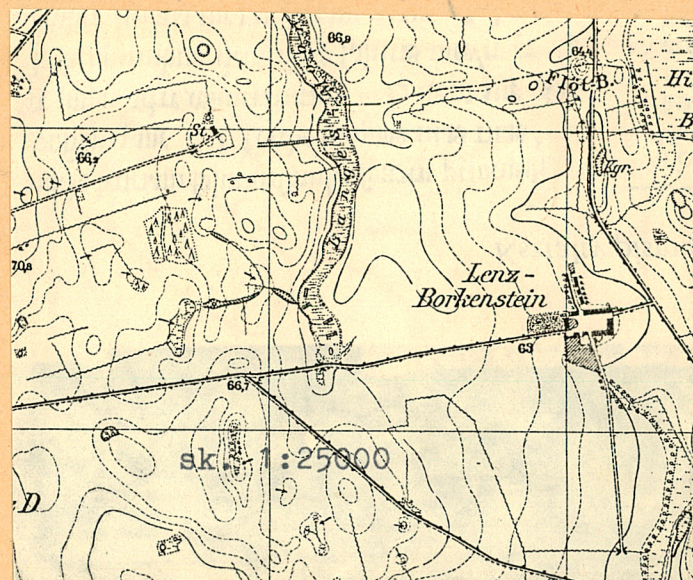
2 zdjęcia, plan orientacyjny, mapa folwarku z 1928 roku

1- dwór /ob. biuro/
1- stajnia koni roboczych
2- magazyn paszowy
3- obora
4- stodoła /ob.magazyn zbożowy/
5- dom mieszkalny /czworak/
6- dom mieszkalny /trojak/
7,19- budynek gospodarczy
8- kuźnia-stelmacharnia
9- magazyn nawozów
10- stodoła
11- silosy
12- obora
13- warsztat
14- garaż ciągników
15- szopa na maszyny /ob.maga-
zyn/
16,17,18- dom mieszkalny
/czworak/

Budynki powstałe po 1945 roku:
20- jałowniki
21- magazyn zbożowy
22- budynek gospodarczy
23- garaż
24- domy mieszkalne
II- osiedle mieszkaniowe /blo-
III- kompleks warsztatów ki/
IV- kompleks budynków inwen-
tarskich /świnia/
