1. Obiekt *EWANG. st. rym-kat.*
KOŚCIÓŁ FILIALNY PW WSZYSTKICH ŚWIĘTYCH

2. Czas powstania
1894r.

3. Miejscowość
WILCZE LASKI

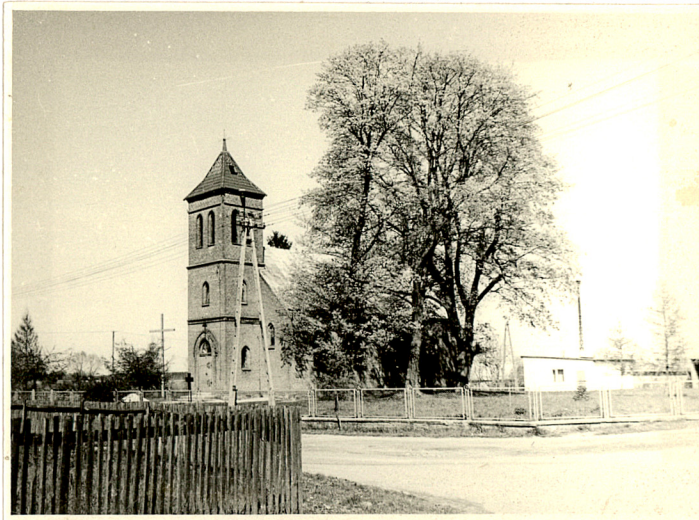
1

1. Widok ogólny kościoła od str. pd/zach
2. Fasada
3. wieża dachowa
4. Wnętrze - widok na prezbiterium
5. Wnętrze - widok na emporę zachodnią
6. Wieża kościoła - widok od strony pd/zach
7. Główne drzwi zewnętrzne - fasada
8. Wieża - widok od str.pn/wsch.
9. Drzwi zewnętrzne elewacji pd
10. Elewacja północna
11. Okno korpusu nawowego

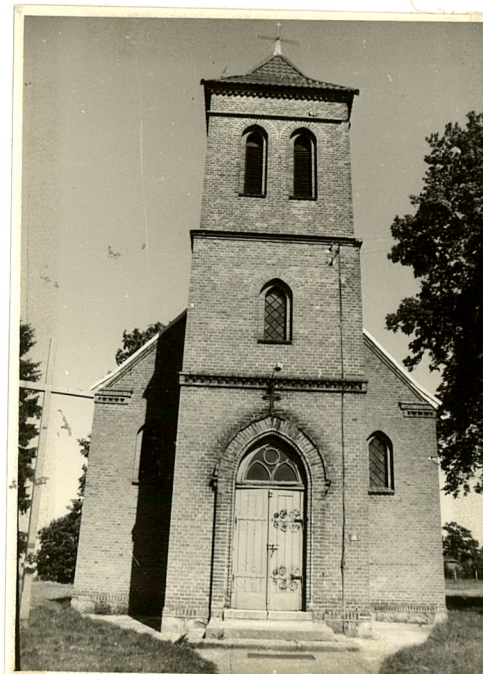
2

FASADA - 3-osiova, symetryczna. Na osi środkowej - trzykondygnacyjny ryzalit wieżowy, silnie wyładowany przed lico ściany. Poszczególne kondygnacje oddzielone od siebie gzymsami kordonowymi, z których - gzyms zwieńczający I kondygnację o formie - jak gzymsy koronujące w elewacjach (opis ogólny), gzyms zwieńczający II kondygnację - wyładowany, złożony z wąskiej listwy i szerokiej fazy. Ponad kondygnacją III - ciążący gzyms w formie wąskiej listwy. Pod okapem dachu - gzyms koronujący wieżę - o formie jak w I kondygnacji i na elewacjach. Na osi środkowej - w poziomie kondygnacji I - sześć - wąski, prostokątny otwór drzwiowy, ostrołukowo zamknięty, ujęty, nieznacznie wyładowany, gładką opaską wokół drzwiową. Na wysokości ostrołuku opaska ograniczona wąską listwą. Na osiach skrajnych fasady - powyżej połowy wysokości ściany - umieszczone otwory okienne - małe, wąskie o formie jak w opisie głównym elewacji. Poniżej - na narożach gzyms z podwieszonym fryzem - jak w opisie głównym elewacji. Fasada, na osiach skrajnych zamknięta ukośnymi ścianami szczytu, obramowanego gładkim, lekko wyładowanym gzyms. W poziomie kondygnacji II - na osi środkowej - otwór okienny o wymiarach i formie jak na osiach skrajnych fasady. W poziomie kondygnacji III - dwie wysokie, bliźniacze, oddzielone szerokim filarkiem między okiennymi otwory okienne - wypełnione żaluzjowymi okiennicami. Ponad dachem ryzalitu wieżowego widoczny współczesny, metalowy krzyż z glorią promienistą na przecięciu ramion

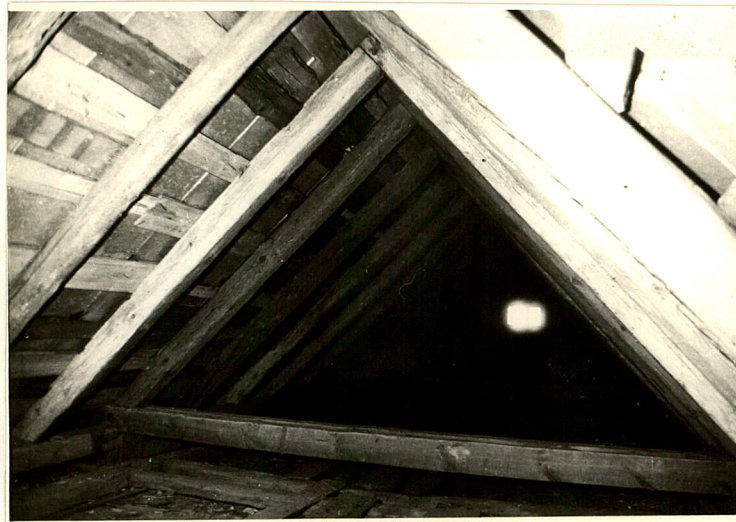
3

WIEŻBA DACHOWA - drewniana, wieszarowa, dwuwieszakowa, złożona z dwóch słupów, połączonych 2 zastrzałami, widocznymi od strony nawy kościoła, belki wiązarowej i rozporzy - poziomej belki umieszczonej między słupami. Od góry, widoczna w partii strychu kościoła para kleszczy, ujmujących krokwie, zamocowanych ponad płatnią pośrednią. Wiązania dachowe łączone na wręby, kleszcze na śruby. Słupy z belką wiązarową - łączone metalowymi strzemionami.

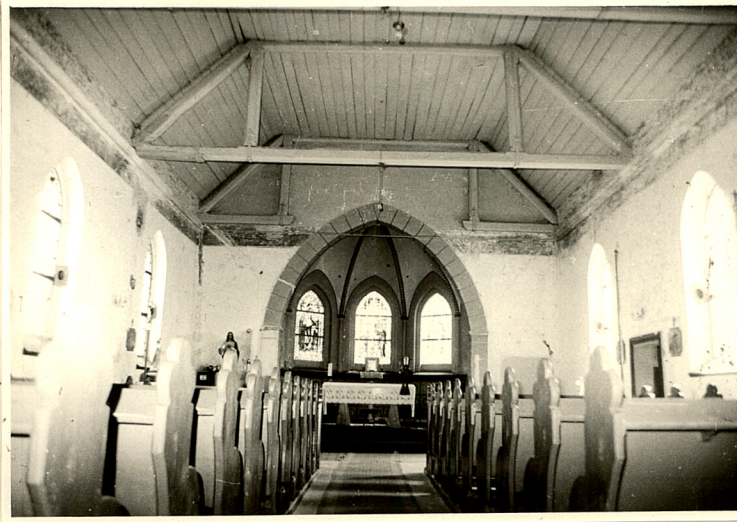
4

WNĘTRZE wydłużone jednoprzestrzenne wnętrze nawowe poprzedzone od strony zachodniej kruchtą, w której, po stronie południowej umieszczone schody wiodące na poziom empory i II kondygnację wieży. Wnętrze nawy otwarte szerokim ostrołukowym łukiem tęczowym na pięcioboczne prezbiterium od strony wschodniej. Łuk ujęty szeroką opaską, boniowaną - w formie klinów. W prezbiterium, po stronie północnej - ostrołukowy otwór drzwiowy, wiodący do aneksu północnego.

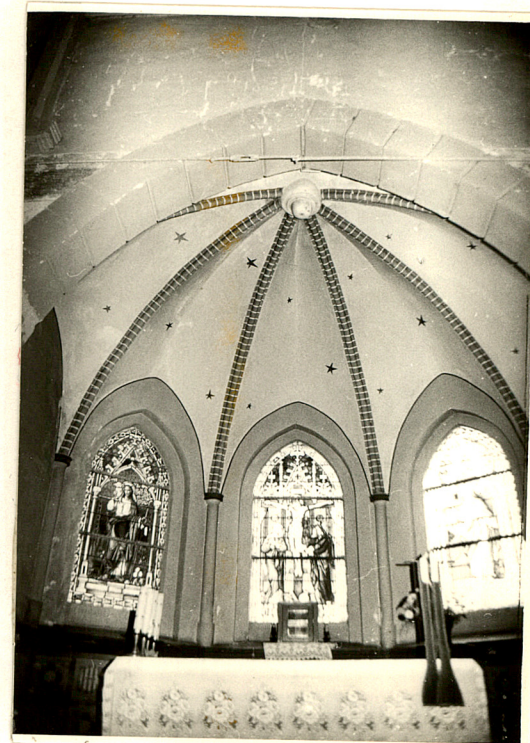
16

STROPY w nawie - strop drewniany belkowy z pułapem z desek. Strop trapezowy, odsłaniający dolną część wiązań dachowych. Strop posadowiony na gzymsie obiegającym wszystkie ściany nawy. Strop malowany farbą olejną(?) w kolorze jasnozielonym. W prezbiterium - sklepienie krzyżowo-żebrowe z żebrami ujętymi zwornikiem, spływającym na kapitele kolumnienek, umieszczonych na 2/3 wysokości okien. Kolumnienki ustawione na osi filarków międzyokiennych. W aneksie północnym (d. zakrystii) - strop drewniany, płaski z powalą z desek, z podsufitką, otynkowany, malowany farbami emulsyjnymi jak ściany. W kruchcie - strop drewniany, belkowy, nagi.

12. Elewacja wschodnia, prezbiterium - widok od str. pd/wsch
13. Elewacja wschodnia - południowa oś skrajna
14. Elewacja północna - ślad po zamurowanym kominie
15. Okno aneksów bocznych
16. Prezbiterium - sklepienie
17. Wnętrze - narożnik pd/zach - pęknięcie ściany
18. Wnętrze - uszkodzony gzyms nawy, flekowana belka więzowa
19. Wnętrze empora zachodnia - pęknięcie ściany zachodniej
