Budynek inwentarski

Niechorze,
ul. Ludna 2

Fotografie obiektu, orientacja i sytuacja

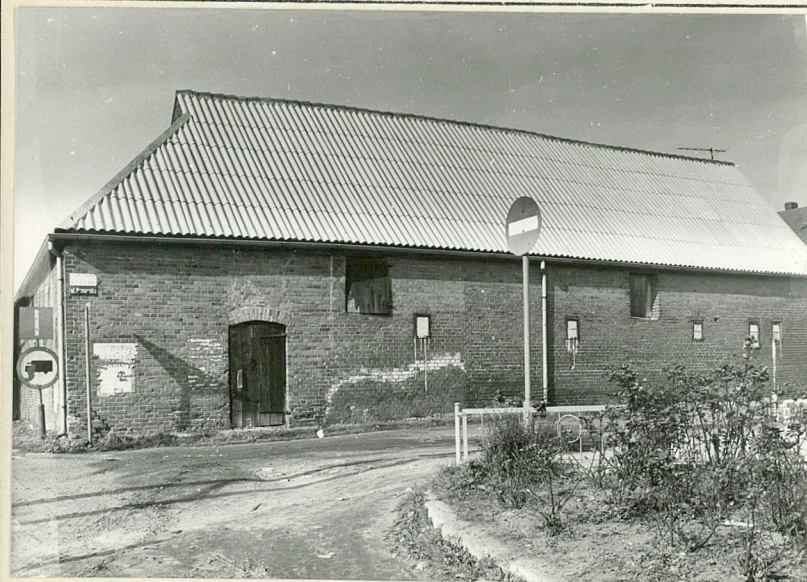
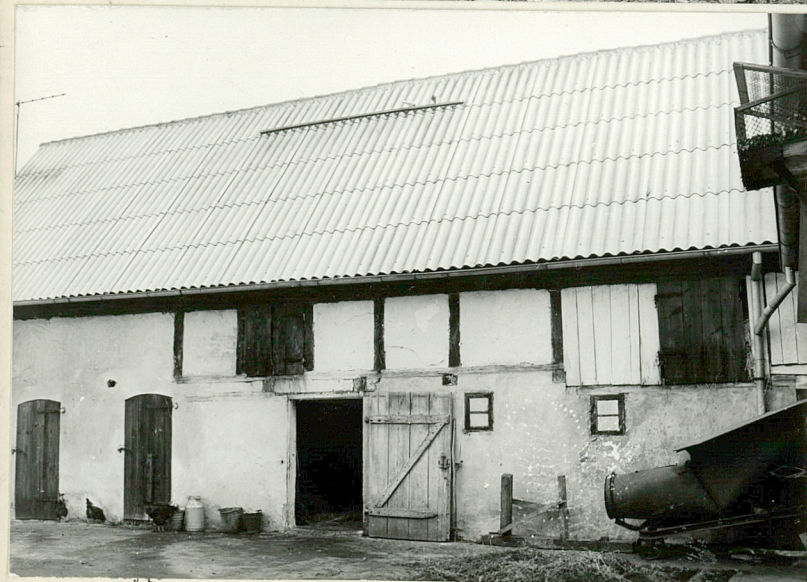
Budynek założony na planie prostokąta z frontem skierowanym do wnętrza zagrody. Południowym szczytem przylega do budynku bramnego a drobnym fragmentem swej ściany frontowej do wschodniego szczytu chałupy. Ściana tylna zlicowana jest ze szczytem budynku bramnego. Osie podłużne obiektów sąsiednich przecinają się pod kątem prostym z tożsamą osią budynku opisywanego. Obiekt przykryty jest wspólnym dachem dla wszystkich obiektów towarzyszących, konkretnie nad samym budynkiem dach jest dwuspadowy. Trzyczęściowe wnętrze - chlew, obora i składowe poddasze - zawiera wiele drobniejszych podziałów. Chlew usytuowany po lewej stronie osi poprzecznej budynku mieści 6 boksów dla świń, ułożonych po trzy z każdej strony przejścia usytuowanego mniej więcej pośrodku; boksy i przejście chlewu wypełniają 1/3 powierzchni przyziemia budynku inwentarskiego. Obora zajmuje pozostałe 2/3, przy czym niewielką jej część w zachodnim narożniku od strony budynku bramnego zajmuje nieduże pomieszczenie osobno skomunikowane z podwórzem, przez pewien czas pełniące funkcję budy dla psa. Cementowe żłoby wbudowane są pod ścianą tylną na całej długości pomieszczenia. Tu też mieszczą się stanowiska dla krów. Środkiem wzdłuż osi długiej biegnie rów ściekowy, odprowadzający systemem rur nadmiar wilgoci do studzienek podwórzowych. Frontową część obory zajmują trzy boksy dla świń i wspomniane wyżej pomieszczenie narożne. Fragment powierzchni położonej za wydzielonym pomieszczeniem mieści prowizorycznie skonstruowany czwarty boks dla świń; trzy boksy /cd. patrz rubryka nr 19/

<p>14. Kubatura</p> <p>546 m³</p>	<p>15. Powierzchnia użytkowa</p> <p>101 m²</p>	<p>16. Przeznaczenie pierwotne</p> <p>inwentarskie</p>	<p>17. Użytkowanie obecne</p> <p>inwentarskie</p>
<p>18. Prace budowlane i konserwatorskie, ich przebieg i dokumentacja</p>	<p>19. Stan zachowania (fundamenty, ściany zewnętrzne, ściany wewnętrzne, sklepienia, stropy, konstrukcje dachowe, pokrycie dachu, wyposażenie i instalacje)</p> <p>Budynek w bardzo dobrym stanie technicznym.</p> <p>-----</p> <p>/cd. z rubryki nr 13/</p> <p>od frontu są raczej wygradzzeniami dla cieląt a funkcja obecna jest wtórna. Przestrzeń składowa poddasza została powiększona poprzez obniżenie poziomu stropu, belki stropowe zalegają na wysokości 200 cm, o 130 cm niżej od poziomu oczepu. Krokwie oparte są na ostatkach, zalegających na oczepie ściany frontowej i murłacie ściany tylnej.</p> <p>Fundament mieszany kamienno-ceglany. Ściany ceglane tak zewnętrzne jak i wewnętrzne, płaszczyzny wewnętrzne i cała ściana frontowa tynkowane, część od strony ul. Pomorskiej nietynkowana. Fragment pierwotnej konstrukcji ryglowej z wypełnieniem mieszanym ceglano-strychułowym tylko w partii ściany frontowej powyżej oczepu. Wszystkie pomieszczenia skomunikowano z podwórzem oddzielnie. Wszystkie bramki o jednoskrzydłowej konstrukcji sponowej z wewnętrznym podbiciem, zawieszone są na kowalskiej roboty zawiasach hakowych pasowych i zamknięte żelaznymi zapadkami lub skoblami; wyjątek stanowi dwuskrzydłowa bramka na poddasze od strony podwórza. Okienka małe, ościeżnicowe i krosnowe. Nawierzchnie betonowe. Stropy belkowe z nadbitymi od góry deskami. Więźba dachu krokwiowo-jętkowa, krokwie wsparte są na ostatkach belek stropowych, leżących na oczepie i na murłacie. W partii odpodwórzowej ostanki wystają na 40 cm na zewnątrz tworząc okap, od drogi belki te wystają za ledwie na 5 cm. Wewnątrz poddasza te same ostanki wystają na 40 cm poza lico ścian, przy czym zastosowano tu stolcowe wzmocnienie krokwi, spajając je skupkami z końcami belek. Szczyt północny jest w całości ceglany. Do budynku doprowadzona jest elektryczność o napięciu 220 V.</p>
