1. Obiekt ob. MUZEUM REGIONALNE  
**BUDYNEK D. SZKOŁY PODSTAWOWEJ NR 2**

3. Miejscowość  
**SZCZECINEK**

4. Adres  
**ul. Szkolna 2**

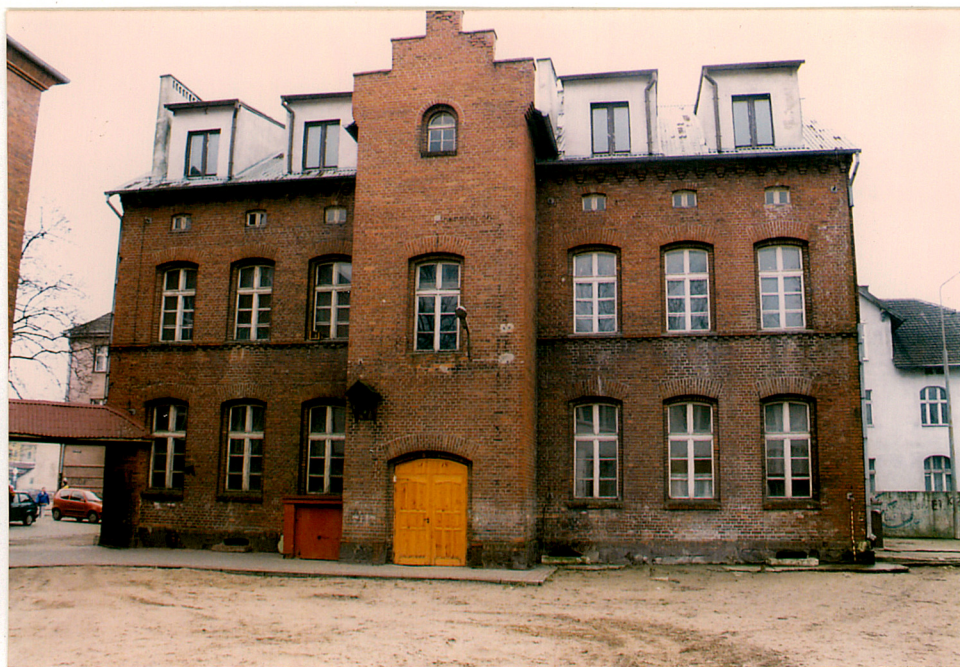
- 1.
2. Na okładce: Wdok ogólny od strony południowo – zachodniej – na fasadę i elewację PN
3. Elewacja północna
4. Wnętrze – pomieszczenia II kondygnacji w pn/zach. części
5. Wnętrze – pomieszczenia II kondygnacji w PN/wsch. części
6. Wnętrze – pomieszczenia d. lekcyjne na poziomie strychu
7. Wnętrze – pomieszczenia d. lekcyjne na poziomie strychu, słup konstrukcji dachowej
8. Wnętrze – pomieszczenia piwnic
9. Wnętrze – pomieszczenia piwnic
10. Wnętrze – pomieszczenia piwnic
11. Wnętrze – klatka schodowa – I kondygnacja
12. Wnętrze – klatka schodowa – II kondygnacja
13. Wnętrze – pomieszczenie I kondygnacji w dawnym wejściu głównym do budynku
14. Fasada – fragment – I kondygnacja, oś główna
