Kościół parafialny pw św. Antoniego Padewskiego

2. Czas powstania
poł. XIV w.

OSIEKI

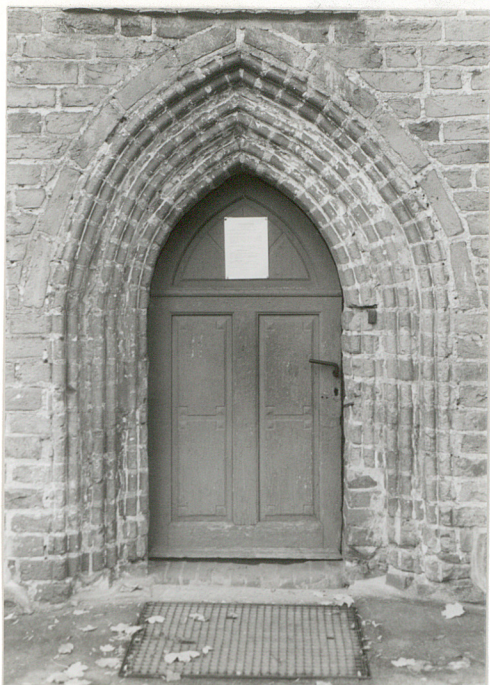
9

8. Widok na bryłę kościoła od strony południowo – wschodniej
9. Elewacja południowa – portal zachodni
10. Fasada- portal główny
11. Elewacja południowa – portal wschodni

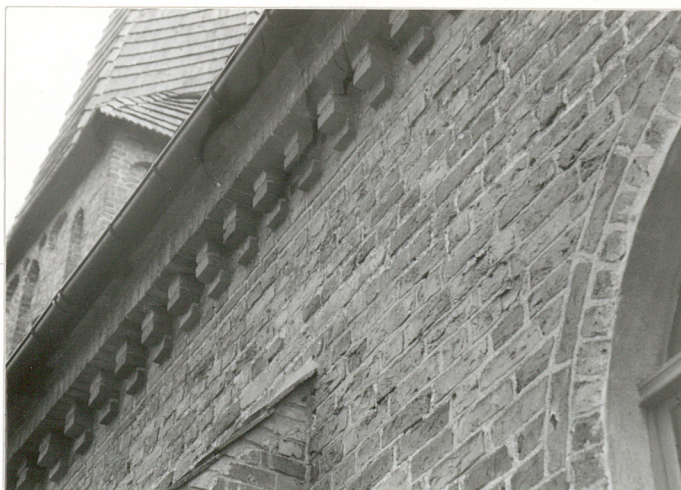
12

12. Gzyms koronujący
13. Wieżba dachowa
14. Ambona
15. Okno – w elewacji południowej
16. Okno nawy
17. Okno – prezbiterium
18. Płyta nagrobna w posadzce kościoła

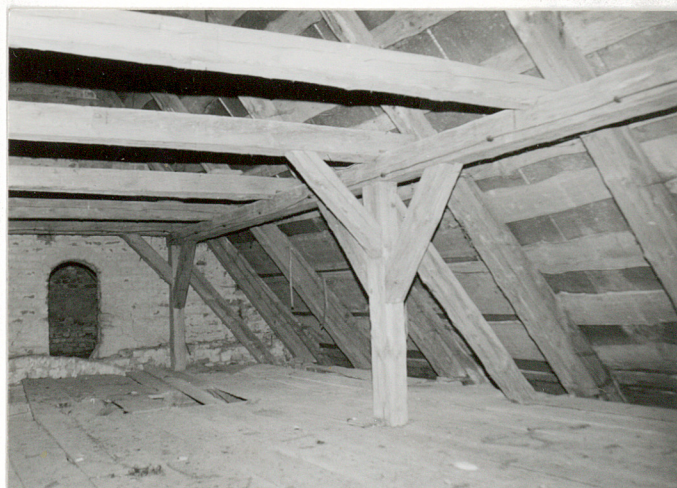
13

WIEŻBA DACHOWA – nad prezbiterium dach krokwiowy z jętkami w dwóch poziomach. Wsparcie krokwi na belkach przebiegających w płaszczyźnie każdego wiązara. Usztywnienie podłużne (w kierunku prostopadłym do płaszczyzny wiązarów) stanowi konstrukcja storczykowa przebiegająca w osi symetrii wiązarów (kalenicy). Złożona jest ona z rygli biegnących pod jętkami, słupów je podpierających oraz zastrzałów stężających krokwie w 2 poziomach. Konstrukcja dachu nad korpusem nawowym krokwiowo – płatwiowa. Dwa rzędy słupów z płatwiami ciągłymi podpartymi dodatkowo mieczami. Słupy ustawione są na ścianach podłużnych oddzielających nawy.

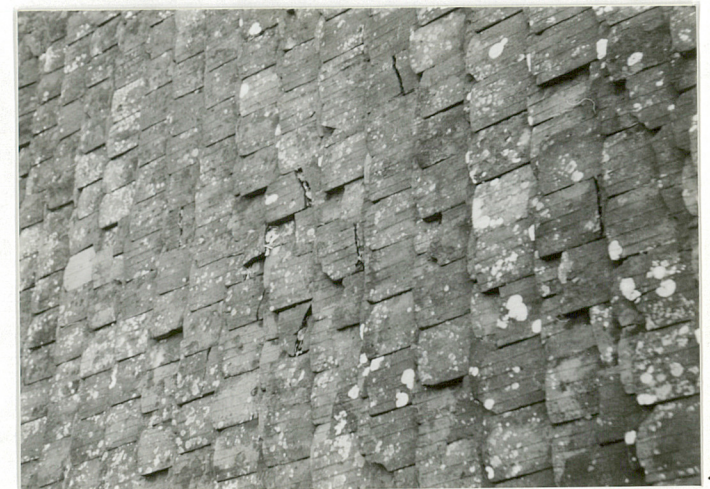
20

POKRYCIE DACHU – prezbiterium i nawa główna pokryte dachówką ceramiczną karpiówką w koronkę, dach wieży kryty gontem.

14. Kubatura	15. Powierzchnia użytkowa	16. Przeznaczenie pierwotne	17. Użytkowanie obecne
4260 m ³	295,12 m ²	Sakralne	Sakralne
18. Prace budowlane i konserwatorskie, ich przebieg i dokumentacja		19. Stan zachowania (fundamenty, ściany zewnętrzne, ściany wewnętrzne, sklepienia, stropy, konstrukcje dachowe, pokrycie dachu, wyposażenie i instalacje)	
<ol style="list-style-type: none"> 1962 – konserwacja i uzupełnienie pokrycia dachu, naprawa i uzupełnienie rynien przy prezbiterium. 1964 – oczyszczenie ścian i filarów z farb olejnych, malowanie wnętrza kościoła techniką wapienną. 1965 – remont wieży kościoła w tym konserwacja krokwi i belek, położenie klepek dębowych. 1986 – spoinowanie i zabezpieczanie wieży, uzupełnienie brakujących cegieł gotyckich w ścianach. 1987 – malowanie wnętrza kościoła. 1995 – pokrycie wieży klepką dębową. 1996 – założenia nowych rynien 		<ol style="list-style-type: none"> Fundamenty, cokol zawilgocone z pękającymi i odpadającymi fugami w poziomie opaski betonowej. Ściany zawilgocone, zwłaszcza północna; spękane (szczególnie pęknięcia pionowe w prezbiterium, ścianie północnej i szczytowej wschodniej), szkarpy spękane. Ubytki cegieł w murze prezbiterium, w ścianie szczytowej wschodniej, otworach okiennych wieży oraz w gzymsie wieńczącym. Wypłukane spoiny. Źle położone parapety zewnętrzne. Posadzka ceglana w nawie kościoła – duże ubytki, zawilgocona, bardzo nierówna. Belki stropowe zawilgocone, toczone przez drewnojady, ze zniszczonymi gniazdami. Płatwie, łąty i krokwie wygięte. Elementy szkieletu i podłoga w wieży bardzo zniszczone: zawilgocone, toczone przez drewnojady, spróchniałe – zagrażające bezpieczeństwu użytkowników. Nieszczelne pokrycie wieży (widoczne prześwity) , korpusu nawowego i prezbiterium. Nieszczelności pomiędzy ścianą szczytową i dachem prezbiterium oraz ścianą szczytową i pokryciem nawy, pokryciem nawy a wieżą – brak opierzenia.

19. Wnętrze sklepienie w prezbiterium
20. Dachówka – stan zachowania
21. Wnętrze - ściana północna – fragment zach. lizeny
22. Wnętrze - ściana południowa – fragment

20. Najpilniejsze postulaty konserwatorskie	
		<ol style="list-style-type: none"> Zachowanie kształtu kościoła, dachu, rodzaju więźby dachowej, zachowanie oryginalnej stolarki okiennej i drzwiowej. Zlikwidowanie betonowej opaski wokół kościoła Konieczny remont kościoła – osuszenie ścian, podłóg, uzupełnienie i naprawa posadzek, wymiana części krokwi wiązania dachowego, elementów konstrukcyjnych wieży, belek stropowych. Uszczelnienie pokrycia dachowego na wieży, wymiana istniejącego pokrycia nad nawą i prezbiterium. Odgrzybienia i impregnacja więźby dachowej i belek stropowych. Założenie opierzeń dachu. Naprawa stolarki drzwiowej i okiennej.

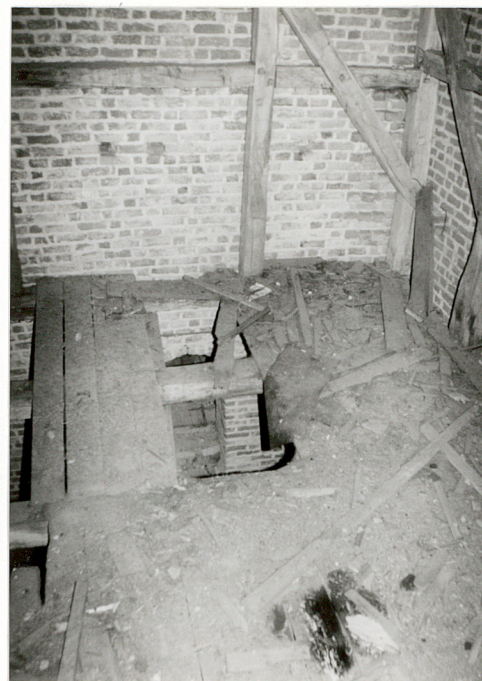
23

23. Wieża – stan zachowania podłogi
24. Wnętrze –ściana południowa – stan zachowania
25. Wieża – stan zachowania konstrukcji
26. Wnętrze nawy – posadzka – stan zachowania

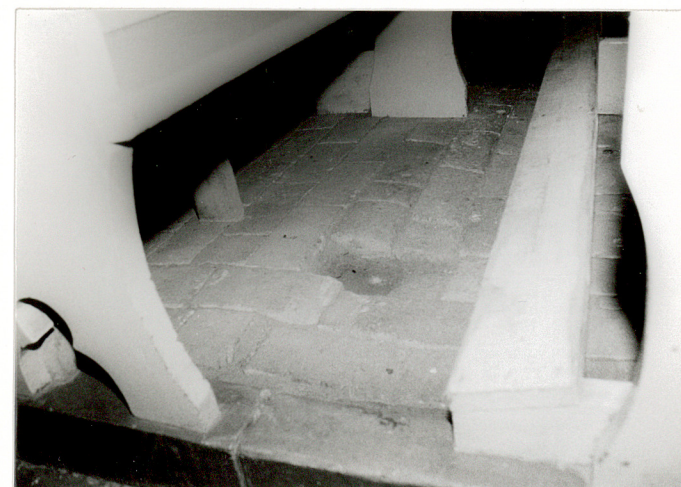
26

PODŁOGI I POSADZKI – w nawach posadzka wykonana z cegły ceramicznej ułożonej na płask, niespoinowanej. Główne ciągi komunikacyjne w nawie oraz podłoga w kruchcie pokryte wylewką cementową pomalowaną farbą olejną na brąz. W prezbiterium posadzka nadbudowana z desek na legarach, na emporze podłoga z desek.
