Nr ZACHODNIO-  
POMORSKIE

LEŚNICZÓWKA OB. DOM LETNISKOWY

1829 r.

WIDZIEŃSKO

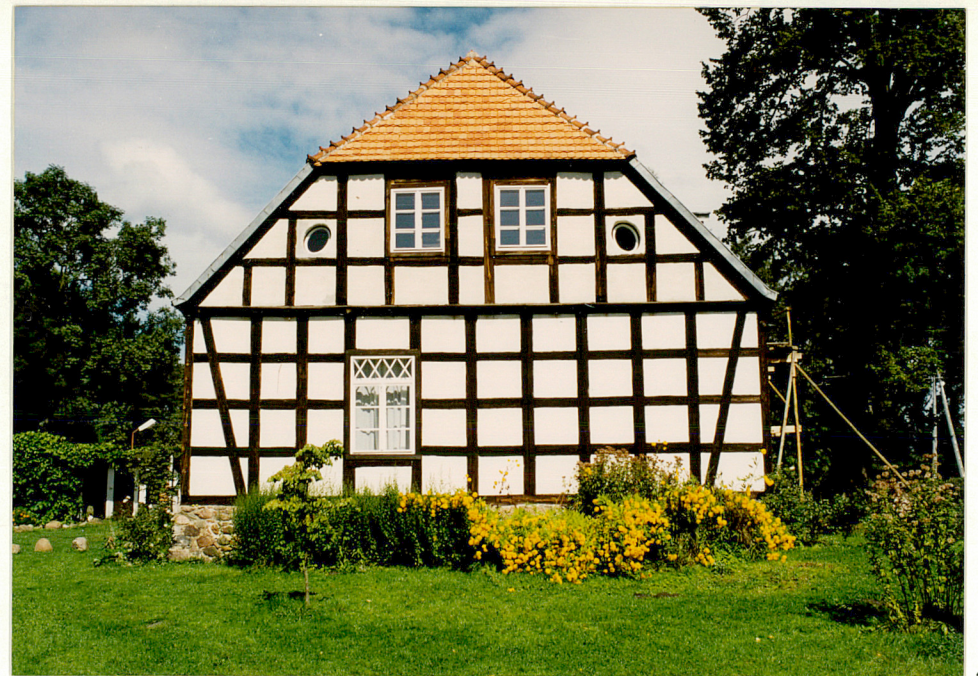
- 1. Elewacja wschodnia
- 2. Elewacja południowa
- 3. Elewacja zachodnia
- 4. Elewacja północna

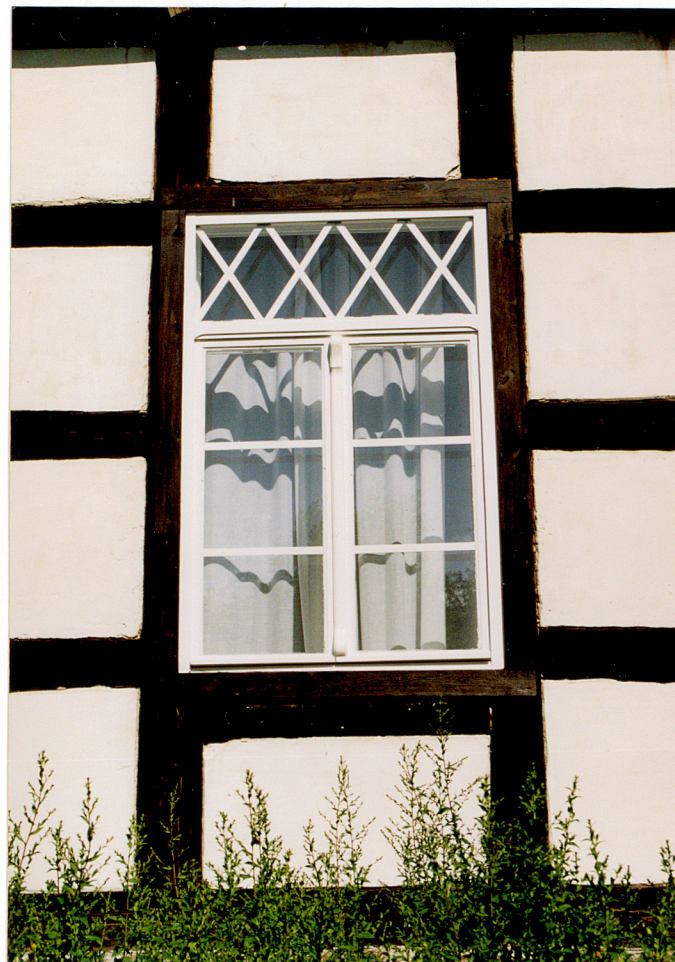
Okna - otwory okienne w kształcie stojących prostokątów (stosunek szerokości do wysokości jak ca 2 : 3), nieznacznie powiększone w latach 90-tych, w trakcie wymiany stolarki okiennej. Okna skrzynkowe, wykonane z elementów PCV, w części podślemiennej dwuskrzydłowe (skrzydła z trzykwaterowym podziałem szceblinowym) z dekoracyjnie potraktowanymi listwami przylgowymi (zwieńczenia w postaci wolutowych konsolek); uchylna część nadślemienna dzielona jest ukośnie rozmieszczoną kratownicą (odwzorowującą rozwiązanie pierwotne). Otwory okienne ujęte są prostymi, listwowymi opaskami. W szczytach dachu dwuskrzydłowe okna skrzynkowe (skrzydła z podziałem trzykwaterowym); po bokach samodzielne okienka owalne. Całość stolarki okiennej jest wtórna.

- 5. Okno w elewacji wschodniej
- 6. Drzwi frontowe
- 7. Wtórna wystawka frontowej połaci dachu
- 8. Drzwi w elewacji zachodniej
- 9. Fragment wnętrza - kuchnia
- 10. Schody prowadzące na poddasza
- 11. Fragment wnętrza - pomieszczenie poddasza
- 12. Budynek dawnej stajni

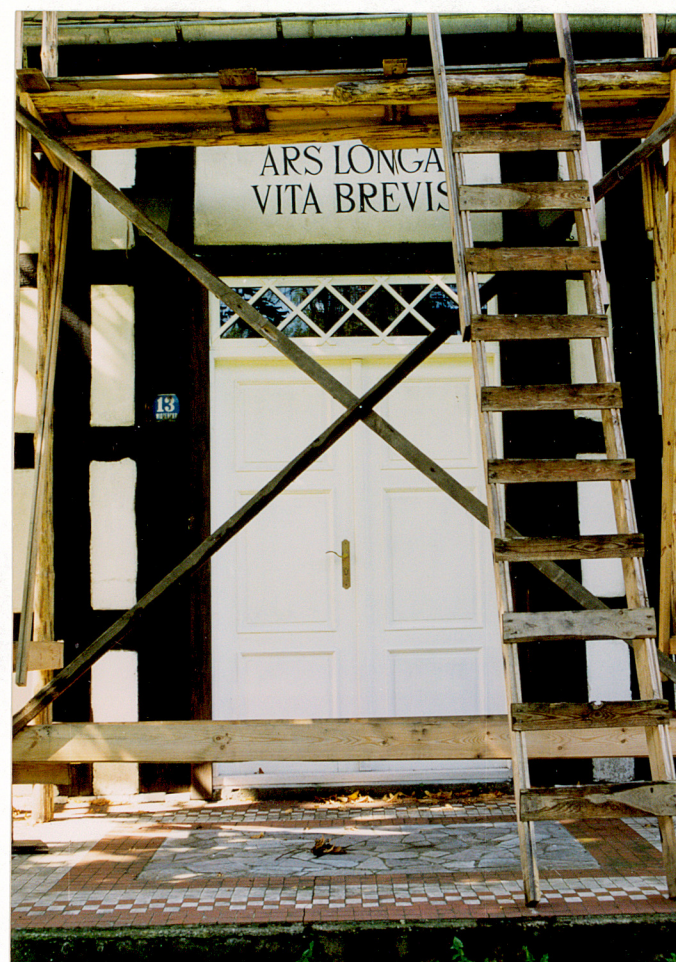
6.

c. d. rubr. nr 13 - Drzwi frontowe dwuskrzydłowe, ramowo-płycinowe, zawieszone na zawiasach trzpieniowych; w otworze drzwiowym - ponad prostym ślemieniem - nadświetle dzielone ukośnie rozmieszczoną kratownicą (analogiczną jak w nadświetlennych skrzydłach okien). W elewacji zachodniej dwuskrzydłowe drzwi ramowo-płycinowe z naświetlami (chronionymi dekoracyjnymi kratami kowalskiej roboty), na zawiasach trzpieniowych. Wewnątrz budynku stolarka drzwiowa różnicowana; występują tu jednoskrzydłowe drzwi płycinowe lub dwuskrzydłowe drzwi płycinowe z naświetlami i nadświetlami. Całość stolarki drzwiowej wtórna, pochodząca z lat 70- lub 90-tych.

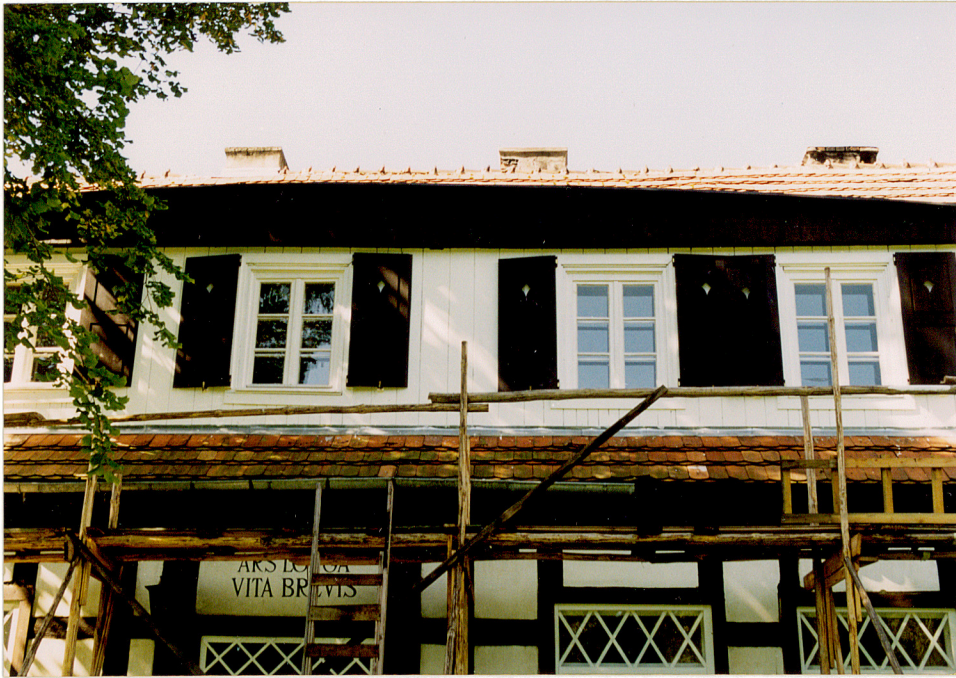
7.

c. d. rubr. nr 13 - piwniczony (wysokość pomieszczeń piwnicy ok. 190 cm); w obrębie przestronnego poddasza wydzielone pomieszczenia użytkowe (wys. ca 235 cm). W połaci frontowej dachu pierwotnie umieszczone były w dwóch kondygnacjach wystawki w formie "wolicz oczu", obecnie w miejscu dwóch dolnych wystawek znajduje się jedna, większa, przykryta dachem pulpitowym.

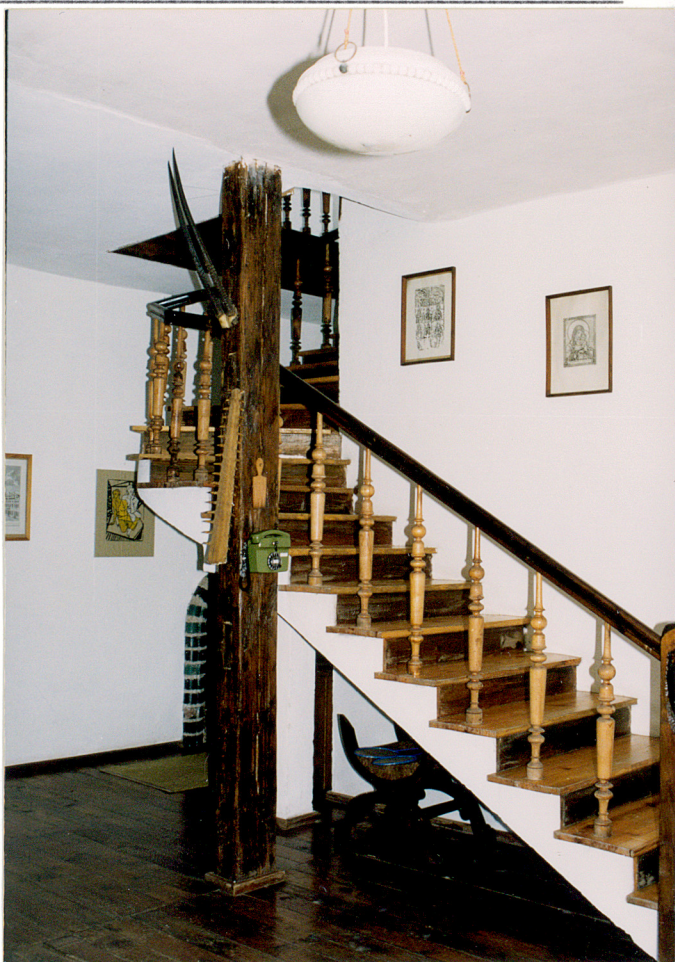
10.

Schody prowadzące do pomieszczeń poddasza jednobiegowe (zabiegowe), betonowe (stopnie i podstopnie wyłożone drewnem), zaopatrzone w drewniane, profilowane poręcze, osadzone w tralkowej balustradzie. Zejście do piwnicy po jednobiegowych schodach ceglanych.

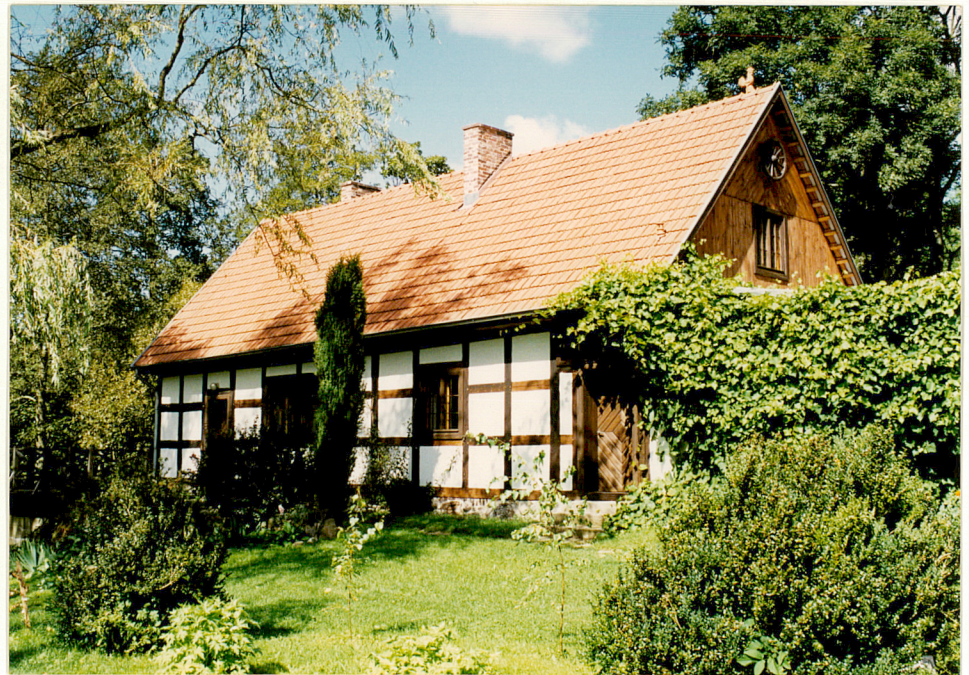
12.

Obiekt pierwotnie pełnił funkcję stajni; w okresie od pierwszej połowy lat 70-tych do połowy lat 90-tych XX w. mieściła się tu galeria obrazów artysty-malarza Naruszawicza. Pod koniec lat 90-tych (1998 r.) budynek zaadaptowano na cele mieszkalne (dla wypoczywających w Widzeńsku letników). Obiekt wzniesiony jest na **planie** prostokąta o wymiarach 1520 x 690 cm, zorientowanego na osi W – E; front budynku zwrócony w kierunku południowym, ku podwórz. **Bryła** – obiekt ma formę leżącego prostopadłościanu, nakrytego wysokim dachem dwuspadowym; wysokość całkowita ok. 620 cm, stosunek wysokości ścian do wysokości dachu jak ca 4 : 5. Obiekt niepodpiwniczony. **Cokół** murowany z kamieni polnych na zaprawie wapiennej (częściowo uzupełniany wylewkami betonowymi), zwieńczony jedną główkową warstwą cegieł, ułożonych na zrab; wysokość ca 30 cm. **Ściany** obwodowe ryglowe z – wtórnym - wypełnieniem z cegły ceramicznej; pomiędzy – wtórną – podwaliną a oczepek znajdują się dwa poziomy rygli (część z nich jest wtórna, część zamontowana odwrotnie tj. pierwotnie wewnętrzną stroną w kierunku lica). Powierzchnie kwater międzyryglowych otynkowane i bielone. Ściany działowe (grubość 12 – 18 cm) murowane z cegły ceramicznej na zaprawie wapiennej, wyprawione gładkimi tynkami wapiennymi, malowanymi farbami wapienno-klejowymi; w saunie (znajdującej się przyszczytowo po stronie zachodniej) ściany wyłożone boazerią listwową, a w łazience glazurą. **Więźba dachowa** krokwiowo-jętkowa; stopy krokwi osadzone „na wpust ukośny” w belkach stropowych. Pierwotnie koźły krokwiowe rozmieszczone były rzadko (co ca 200 cm); obecnie – po wprowadzeniu wtórnych par krokwi co ca 100 cm. Pierwotne elementy więźby dachowej obrobione „od topora”, wtórne mechanicznie. Przekroje materiału: krokwie pierwotne i jętki – 18 x 18 cm, krokwie wtórne – 12 x 17 cm. **Pokrycie dachu** stanowi ceramiczna dachówka zakładkowa; kalenica wyłożona ceramicznymi gąsiorami. **Okna** wtórne, dwuskrzydłowe, skrzynkowe, z podziałem szczeblinowym; otwory okienne ujęte prostymi listwowymi opaskami. **Drzwi** w wejściach do budynku jednoskrzydłowe, klepkowe (klepki nabite „w romb”), zawieszone na zawiasach trzpieniowych. We wnętrzu budynku jednoskrzydłowe drzwi ramowo-płycinowe, na zawiasach trzpieniowych (w części skrzydeł drzwiowych naświetla). Stolarka okienna i drzwiowa obiektu jest w całości wtórna, wykonana w latach 90-tych XX w. **Stropy** drewniane, belkowe, z deskowymi pułapami, wyprawione na gładko tynkiem wapiennym (zarzuconym na metalowe siatki przybite do spodnich płaszczyzn belek stropowych). **Podłogi** deskowe, wtórne. **Wnętrze** obiektu ma dwutraktowe, asymetryczne rozplanowanie; pomieszczenia traktu północnego nieznacznie głębsze. Przy szczycie wschodnim wytyczona jest przelotowa sień z umieszczonymi w jej obrębie jednobiegowymi, drewnianymi schodami policzkowymi, prowadzącymi na poddasze. Po stronie zachodniej usytuowana dwudzielna sauna. W środkowej części budynku w trakcie południowym znajdują się kuchnia i łazienka, a w trakcie północnym dwa pokoje. **Elewacje** – kompozycja architektoniczna oparta o rytm elementów szkieletu konstrukcyjnego ścian (podwalin, rygli, oczepów i słupów), skonstrastowanych kolorystycznie z płaszczyznami kwater międzyryglowych oraz na osiach przepruć okiennych i drzwiowych (elewacje długie 5-osiove). **Instalacje**: elektryczna, wodno-kanalizacyjna, c. o. System ogniowy oparty o dwa kominy słupowe z cegły ceramicznej.
