ZESPÓŁ FOLWARCZNY

KOŁBACZ

KARTA ZAŁOŻENIA

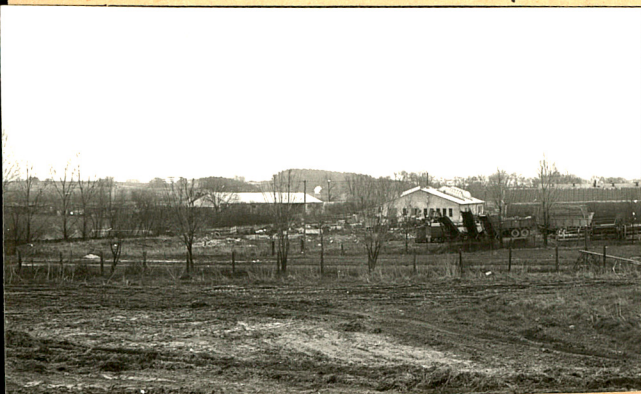
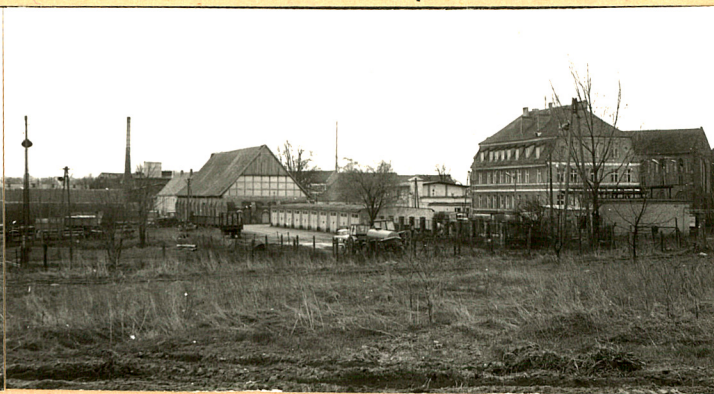
Ujęcie ogólne założenia folwarcznego od strony północnej. Od strony lewej kolejno: warsztat /na planie syt. nr 11/, kopulaki magazynowe /nr 14, 15/, garaże /nr 16/, za nimi usytuowana stodoła gotycka /nr 5/, budynek pałacu /nr 1/ i w głębi kościół /nr 18/.

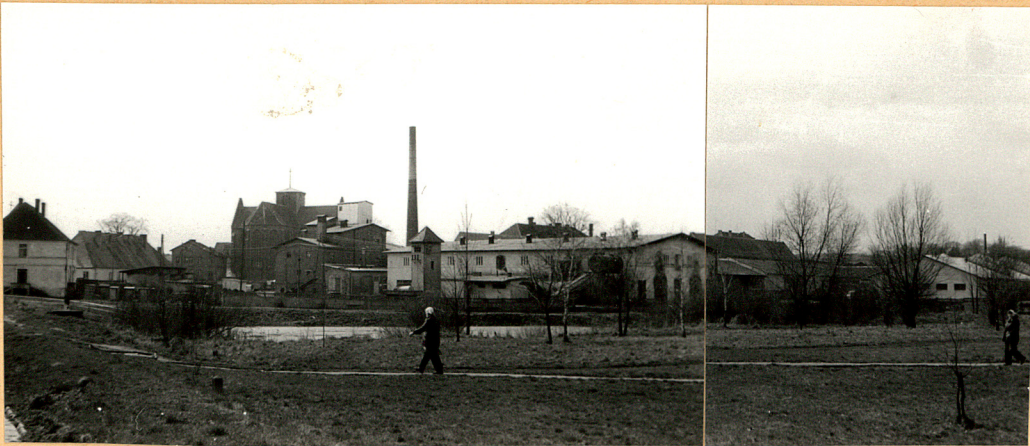
Widok ogólny założenia od strony północno-wschodniej, spoza rzeki Płoni. Od lewej widoczne są: dom mieszkalny z wieżą gotycką /na planie syt. nr 17/, dawna piekarnia /nr 22/, budynek mieszkalny przy kościele /nr 20/, kościół /nr 18/, gorzelnia /nr 8/ i obora /nr 9/ oraz warsztat /nr 11/.

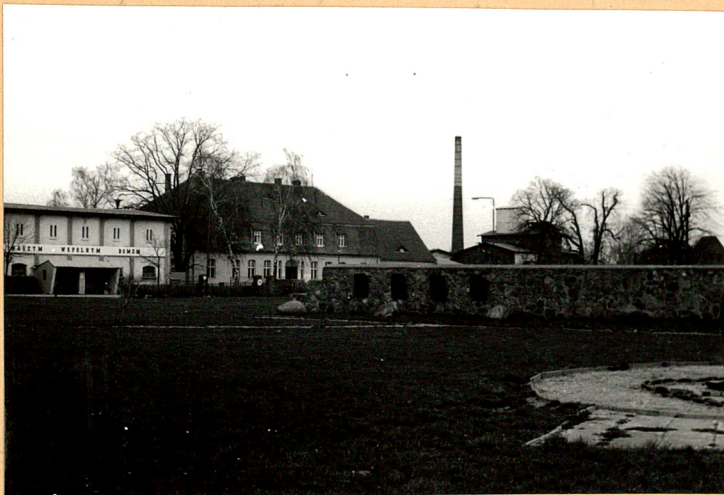
Widok od strony południowej na główną bramę wjazdową usytuowaną między budynkiem magazynu /na planie syt. nr 6/ i szkołą /nr 3/.

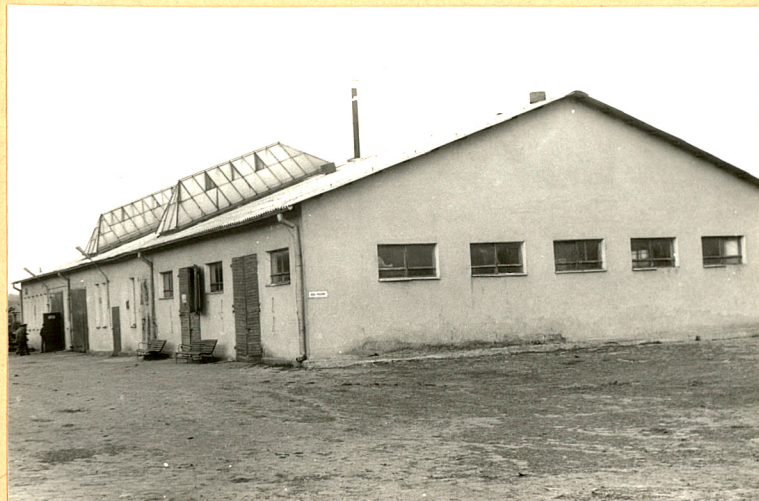
1 - Budynek warsztatu z pomieszczeniami socjalnymi dla pracowników /na planie syt. nr 11/, zbudowany w latach 70-tych

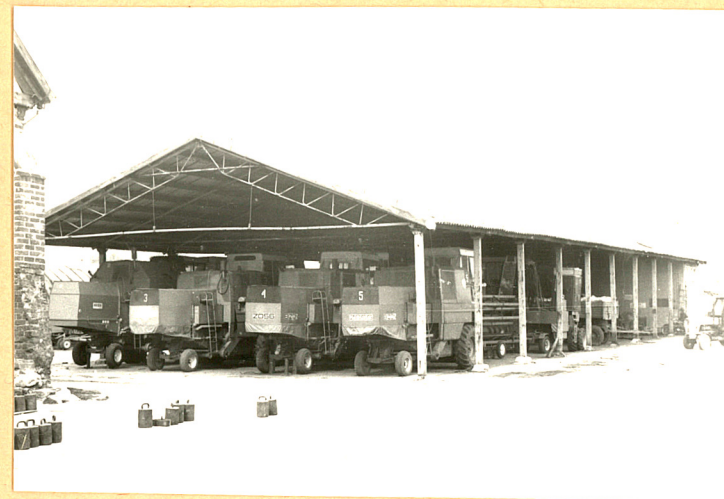
2 - Wiata na maszyny rolnicze, konstrukcja drewniano-metalowa /na planie syt. nr 13/, powstała w latach 70-tych

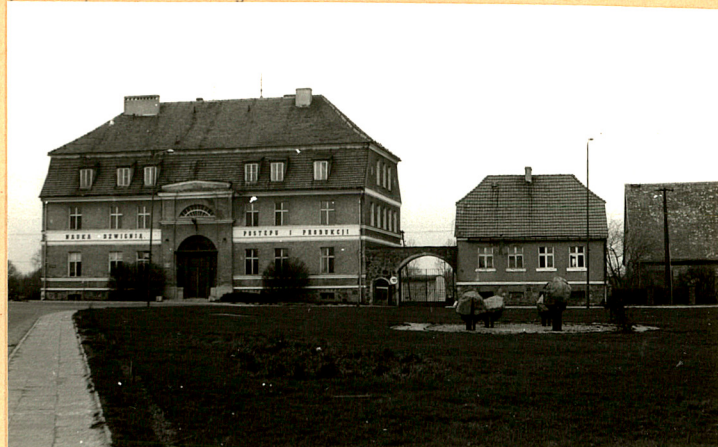
4- BUDYNEK ADMINISTRACYJNY przy pałacu
/na planie syt. nr 2/

widok od strony południowo-zachodniej

Budynek murowany z cegły, na podmurówce kamiennej, otynkowany. Oparty na planie prostokąta. Jednokondygnacyjny, podpiwniczony /piwnice umieszczone bardzo wysoko/, przekryty dachem naczółkowym krytym dachówką karpiówką, z użytkowym poddaszem. Konstrukcja stropów, więźby dachowej, schodów wewnętrznych - drewniana. Elewacja frontowa i tylna czteroosiowa, boczne pozbawione otworów. Wyposażony w instalację grzewczą, elektryczną, wodno-kanalizacyjną, odgromową. Budynek powstał w II poł. XIX w. i pierwotnie pełnił prawdopodobnie funkcje pomocnicze dla pałacu.

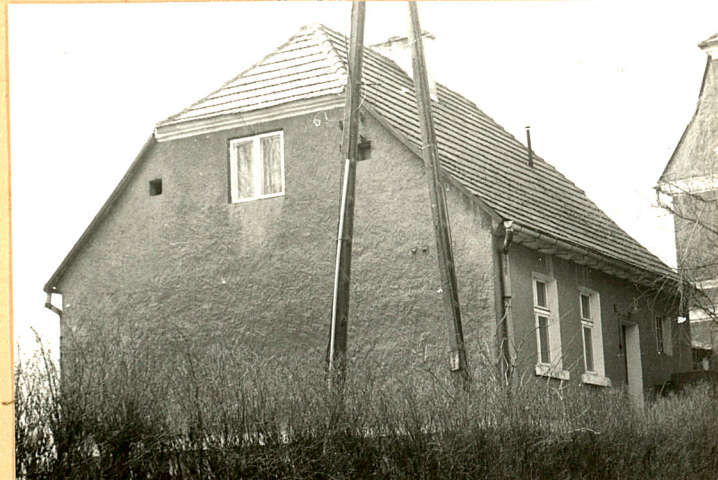
widok od strony wschodniej

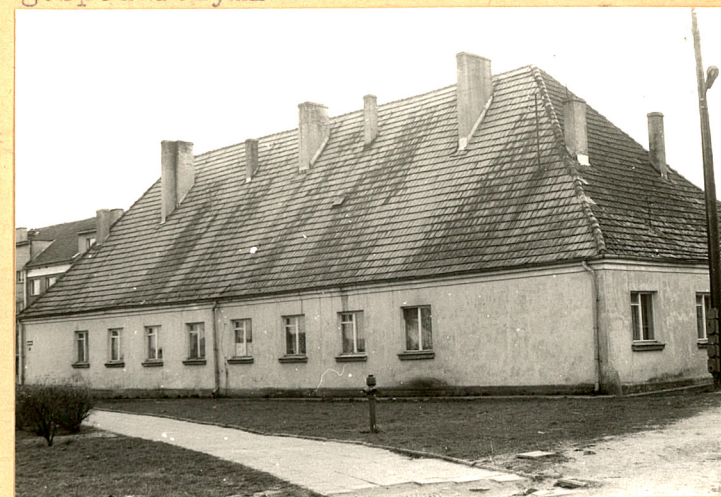
5- BUDYNEK MIESZKALNY dawniej PIEKARNIA /na planie syt. nr 22/ z budynkami gospodarczymi

widok ogólny od strony północno - zachodniej

Budynek murowany z cegły, otynkowany, oparty na planie prostokąta. Jednokondygnacyjny, niepodpiwniczony, przekryty dachem czterospadowym krytym dachówką karpiówką. Posadzki z wylewy betonowej, stropy drewniane z podbitką trzcinową. Okna i drzwi współczesne, drewniane. Instalacje: wodna, kanalizacyjna, elektryczna, odgromowa.

Budynek powstał po poł. XIX.. W latach 50-tych dokonano adaptacji do celów mieszkaniowych, dokonując całkowitej przebudowy wnętrza i elewacji, tak że pierwotny układ jest niemożliwy do odczytania.

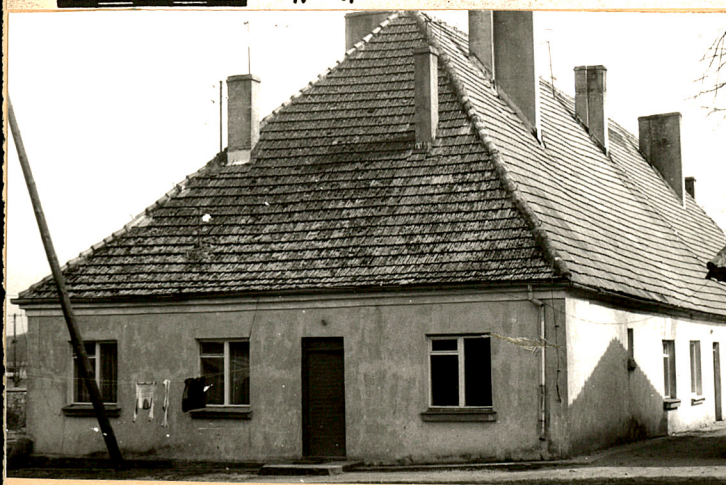
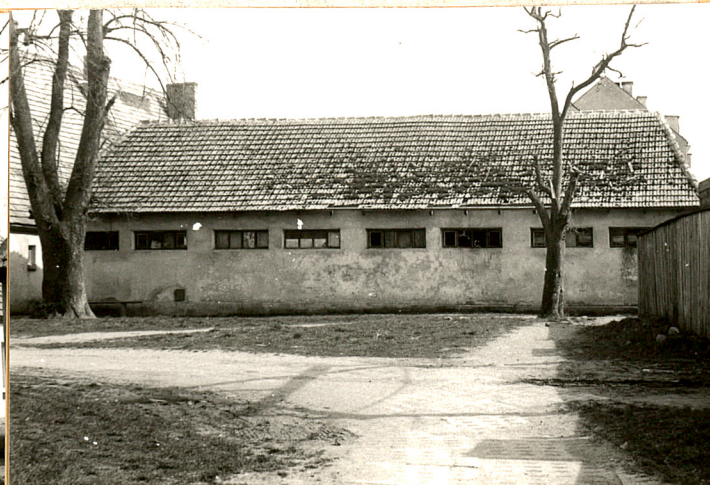
elewacja boczna od strony zachodniej

budynek gospodarczy

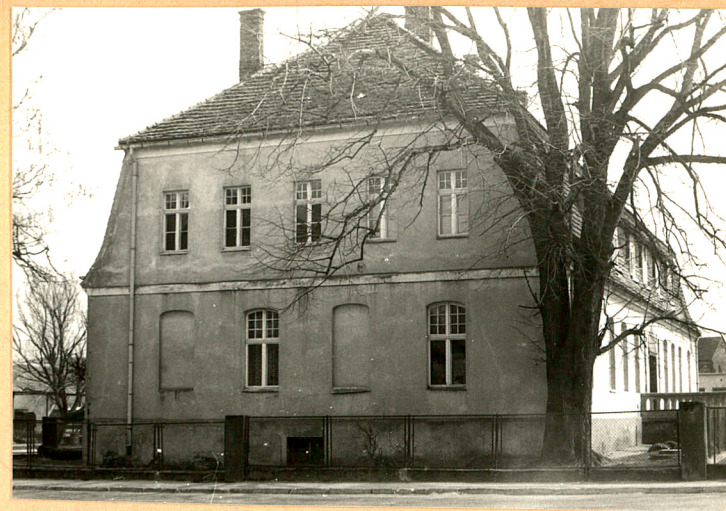
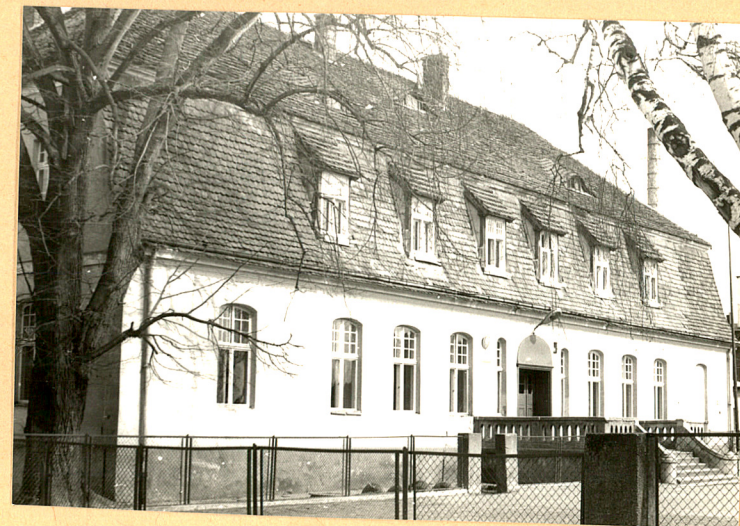
6- SZKOŁA /na planie syt. nr 3/

Szkoła zbudowana w końcu XIX w. zastąpiła wcześniejszą, pochodzącą jeszcze z wieku XVIII. Murowana z cegły, otynkowana, rozplanowana na rzucie prostokąta. Budynek dwukondygnacyjny, podpiwniczony, przekryty dachem mansardowym krytym dachówką karpiówką. Konstrukcja stropów i więźby dachowej drewniana. Elewacja frontowa jednoosiowa - boczna - czteroosiowa. Poza niewielkimi przeróbkami /zamurowane okna itp./ układ wnętrza pozostał niezmieniony. Narożnik północno-wschodni łączy się z budynkiem administracyjnym /na planie syt. nr 4 - opis na kartach szczegółowych/.
