ZACHODNIO-POMORSKIE 6344

1. Obiekt 784/8/1/2  
DAWNY DOM DZIERŻAWCY MAJĄTKU obecnie BUDYNEK ADMINISTRACYJNY  
/na planie sytuacyjnym nr 1/

2. Czas powstania  
ok. 1800 roku

3. Miejscowość  
KOŁBACZ

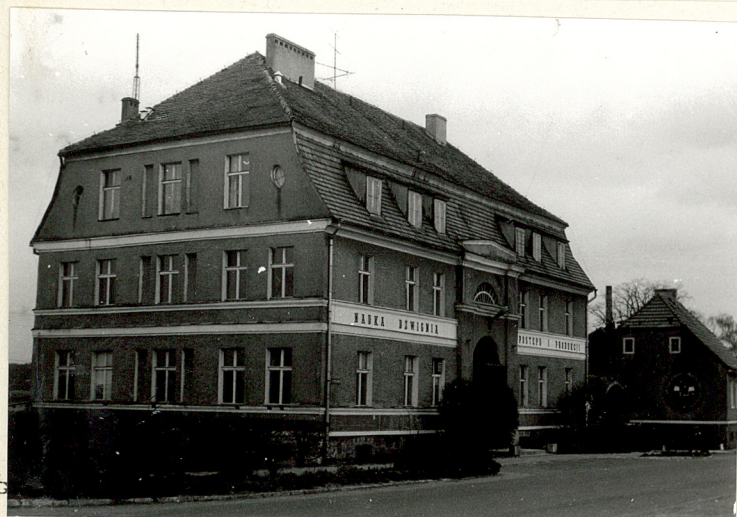
widok od strony południowo-zachodniej

elewacje - frontowa, południowa z podkreśloną płytkim ryzalitem osią środkową. W ryzalicie, zamkniętym płaskim trójkątnym szczytem umieszczono wysoką półkolistą niszę zawierającą drzwi wejściowe, do których prowadzą schody, a ponad nią niedużę, półkoliście zamknięte okno oświetlające klatkę schodową. Po obu stronach ryzalitu rozmieszczono w każdej kondygnacji po trzy wysokie, prostokątne okna. Po-  
dział na kondygnacje podkreślony jest zdwojonymi gzymsami uzyskanymi przez wgłębienie cegieł. Takie gzymsy obiegają wszystkie elewacje. Elewacja północna ośmioosiowa, na każdej kondygnacji przepruta regularnie rozmieszczonymi otworami okiennymi. Podobnie rozczłonkowane elewacje szczytowe, mają na dwóch dolnych piętrach po pięć okien, a w partii górnej trzy okna dwa małe okulusy po bokach. W elewacji zachodniej środkowe okna obramowane są dodatkowo płytkimi prostokątnymi niszami.

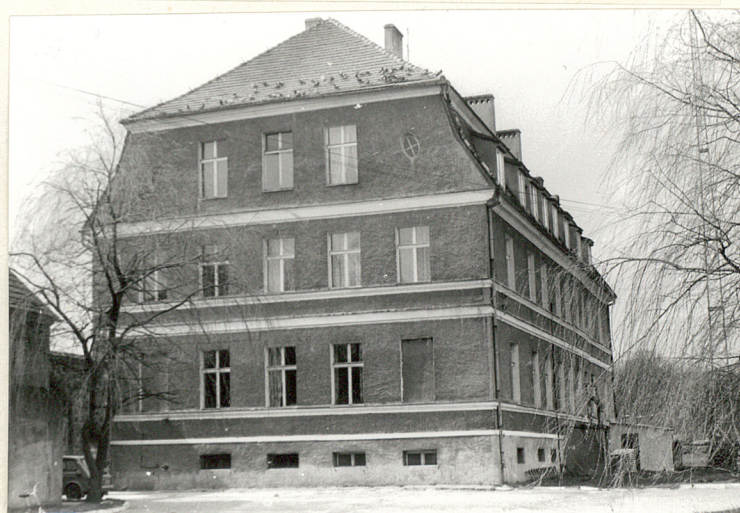
widok od strony północno-wschodniej
