1. Obiekt 784/10/1/4
MAGAZYN /na planie sytuacyjnym nr 6/

2. Czas powstania
kon. XIX w.

3. Miejscowość
KOŁBACZ

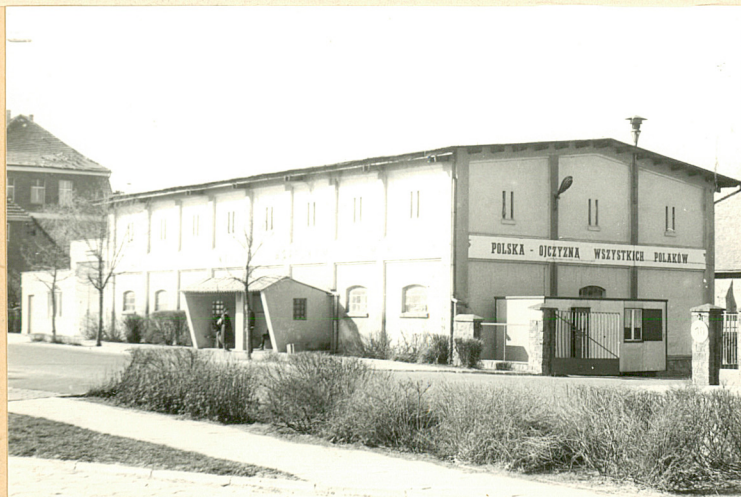
widok ogólny od strony południowo-wschodniej

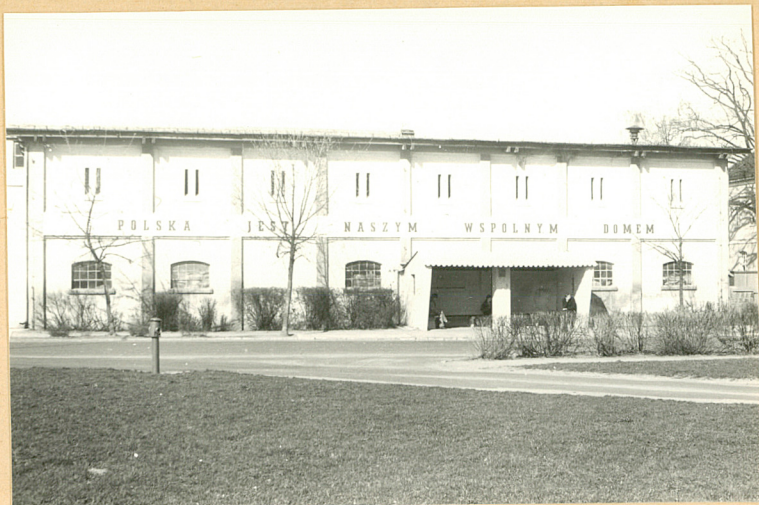
elewacje - z podkreślonymi przy pomocy płaskich lizen podziałami pionowymi /9 na ścianach bocznych i 4 szczytowych/ oraz zaznaczonym przez poziomy gzyms podziałem na dwie kondygnacje. Elewacja południowa ośmioosiowa, w dolnej kondygnacji przepruta odcinkowo zamkniętymi oknami, w górnej - wąskimi, dwudzielnymi przeźroczami. Elewacja północna podobna, tylko w trzecim i szóstym przęśle umieszczone są drzwi, do których prowadzi rampa ze schodami po obu stronach. Elewacja wschodnia z jednym oknem w dolnej kondygnacji i przeźroczami w górnej. Elewacja zachodnia analogiczna, przesłonięta jednak dobudówkami, których elewacje przeprute są nieregularnie rozmieszczonymi otworami drzwiowymi i okiennymi.

elewacja południowa

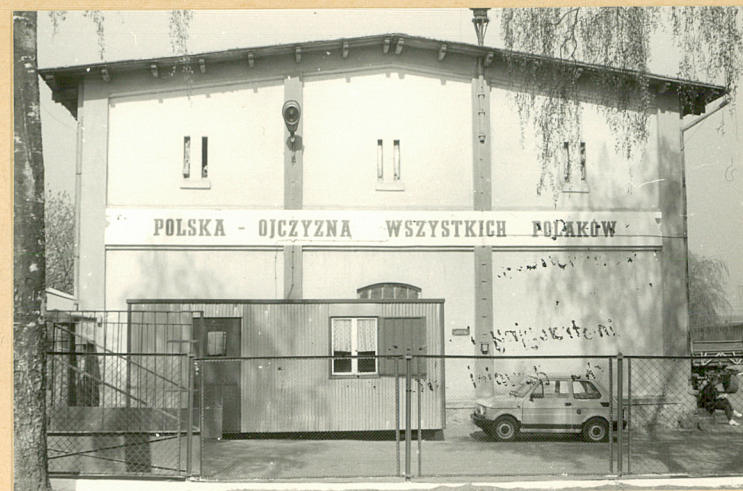
elewacja wschodnia

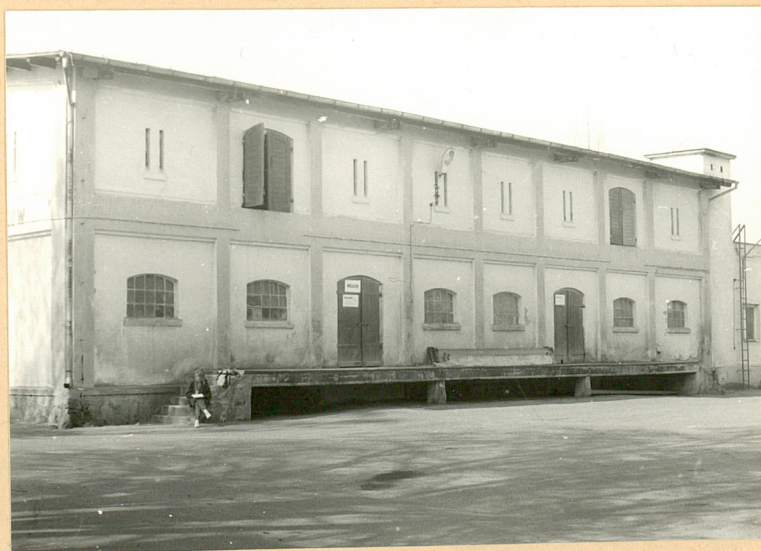
Ściany zewnętrzne w stanie dobrym, poza ścianą północną
wykazującą ślady zawilgocenia. Drewniane konstrukcje stropów,
schodów i więźby dachowej w stanie dobrym. Pokrycie dachu
szczelne. Dawne wyposażenie nie zachowane. Instalacje bez
zastrzeżeń.

elewacja północna - widok od strony
północno-wschodniej

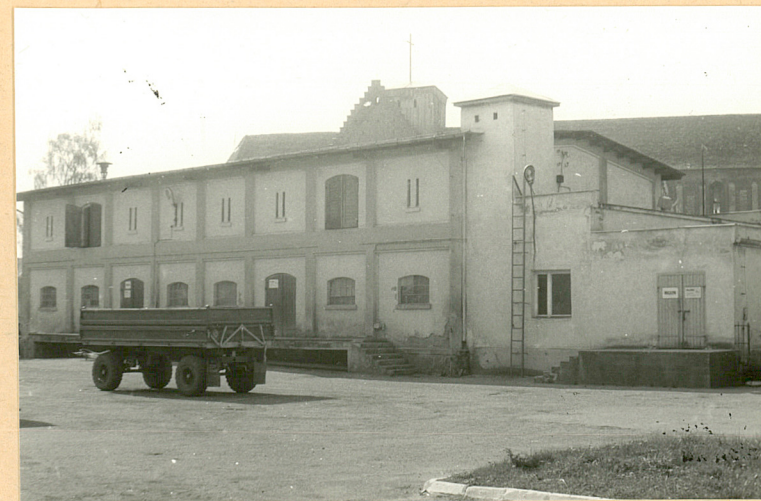
Dostawiony od zachodu budynek remizy powstał w latach
60-tych XX w..

widok od strony północno-zachodniej
