SPICHRZ

XIV w.

SZCZECIN

ul. Kurkowa 3
70-535 Szczecin

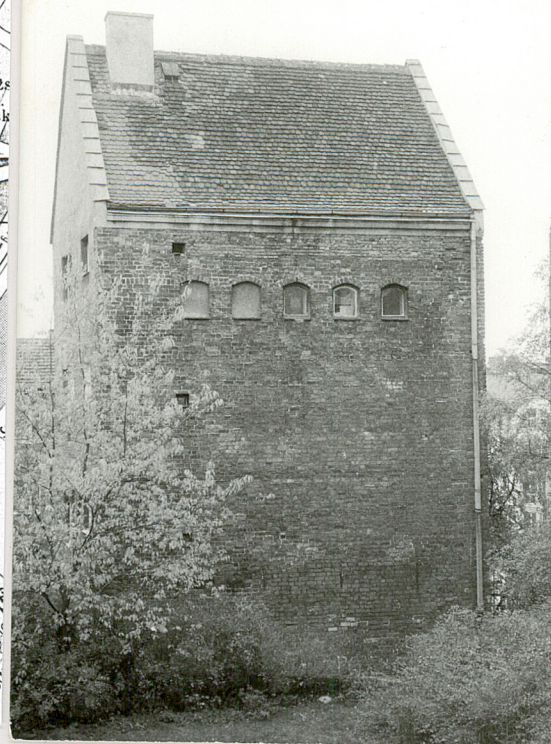
elevacja zach.

Bryła. Budynek podpiwniczony, obecnie czterokondygnacyjny, nakryty dwuspadowym dachem o szczytach usytuowanych od strony północnej i południowej. Pierwotna forma dachu nieznana, obecna pochodzi z czasów powojennej odbudowy. Elewacje. Z dawnej budowli w wysokości zbliżonej do pierwotnej zachowała się tylko elewacja od strony zachodniej. Tu znajduje się obecnie wejście do budynku usytuowane w miejscu dawnego okna. Lico elewacji pozostawione jakichkolwiek podziałów czy otworów, aż do ostatniego piętra, na którego wysokości rozmieszczono pięć okienek zamkniętych łukami odcinkowymi. Od poziomu gruntu do nasady łuków okienek ściana zbudowana w wtku wendyjskim. Powyżej nasady łuków - widoczne siedem warstw cegieł w wtku gotyckim. W samym zwieńczeniu elewacji kilka warstw nadbudowanych ze starej cegły podczas odbudowy, zwieńczonych niemal płaskim tynkowanym gzymsem. W dolnej części elewacji powyżej parteru widoczne w murze żelazne kotwy. Zamocowane na wysokości nie pokrywającej się z poziomem

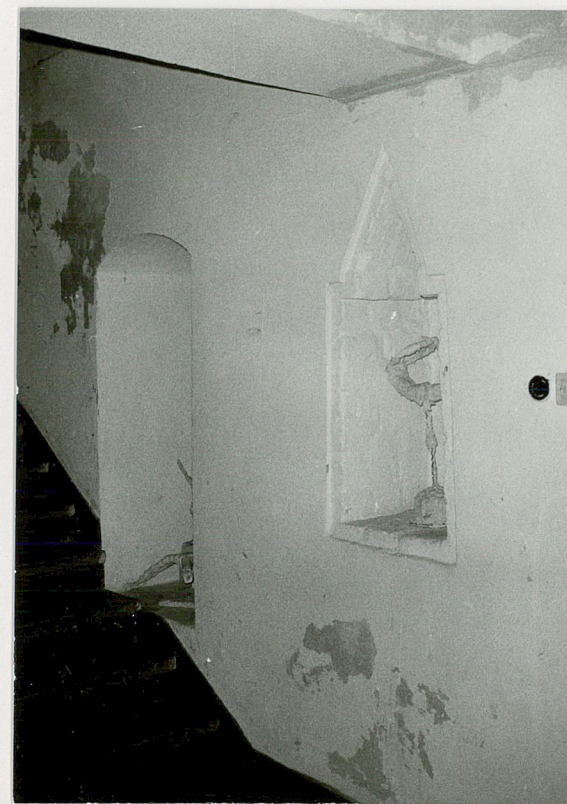
wnętrze parteru

Konstrukcja budynku w stanie dobrym. Mury w dolnej
części silnie zawilgocone. Wnętrze budynku znacz-
nie zniszczone na skutek długotrwałego użytkowania
i braku bardziej gruntownych remontów /podłogi,
malowanie ścian, wyposażenie i instalacje itd./.

Należy wykonać izolację i osuszenie murów, przeprowa-
dzić remont wnętrza budynku oraz przełożyć lub wymie-
nić pokrycie dachu.
