GIMNAZJUM MARIACKIE OB. IX LICEUM OGÓLNOKSZTAŁCĄCE

1830 - 1832 r.,  
przeb. 1884-85 r.

S Z C Z E C I N

1. Miejscowość	2. Obiekt (nazwa jak w karcie)	3. Zawartość wkładki (nazwa obiektu lub materiału uzupełniającego)
S Z C Z E C I N	GIMNAZJUM MARIACKIE OB. IX LICEUM OGÓLNOKSZTAŁCĄCE	tekst, fotografie, rzut

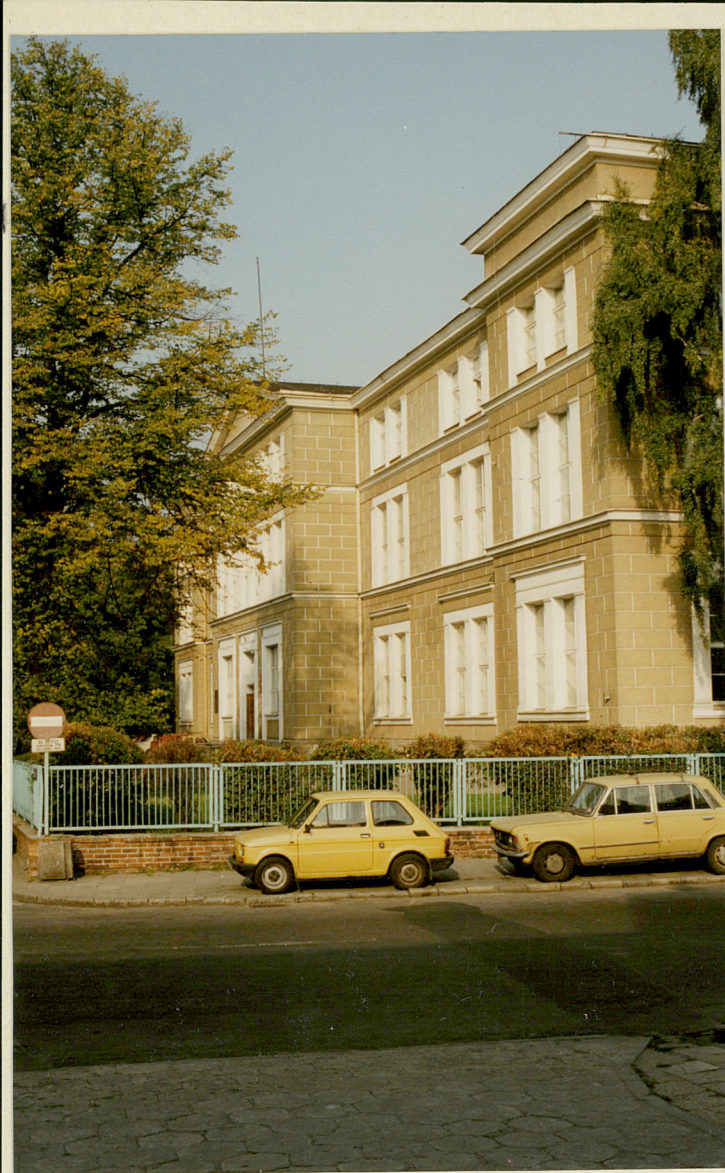
1. Elewacja frontowa (widok od południowego-zachodu)
2. Elewacja frontowa (widok od strony południowej)
3. Ryzalit środkowy elewacji frontowej (południowej)
4. Widok obiektu od strony południowo-wschodniej
5. Elewacja wschodnia

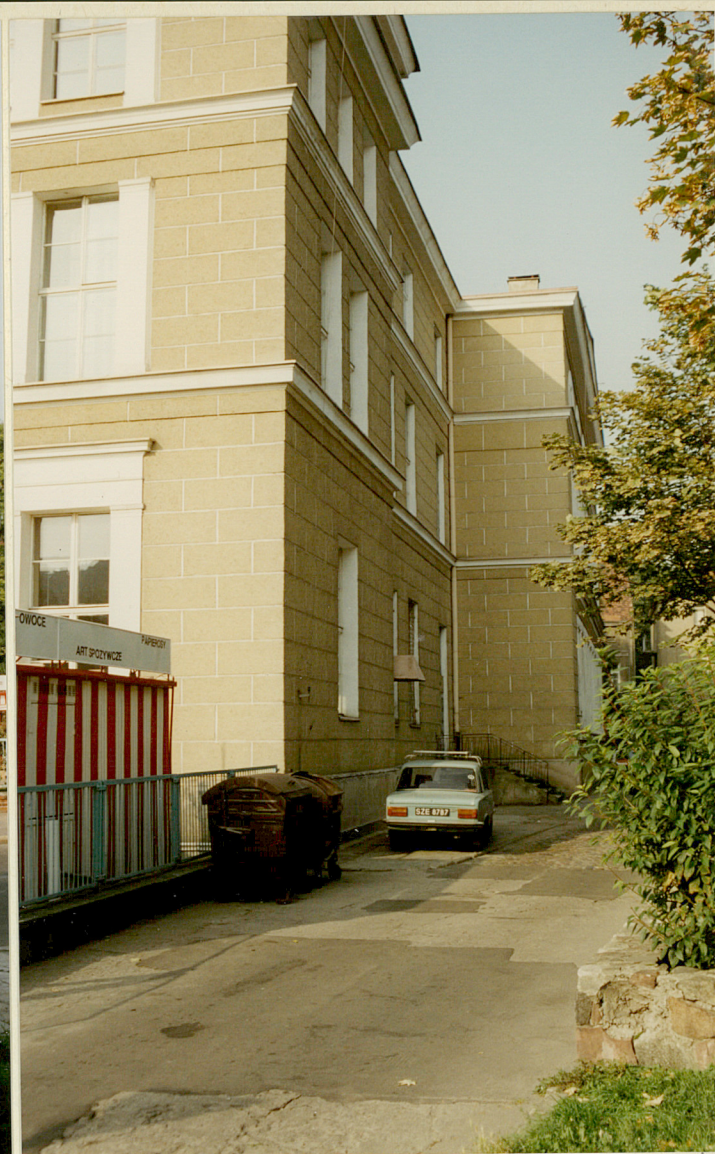
6. Widok obiektu od strony północno-wschodniej
7. Ryzalit środkowy elewacji północnej
8. Elewacja zachodnia
9. Okno w elewacji południowej
10. Widok zabudowy miasta z wieży zamkowej; na pierwszym planie IX Liceum Ogólnokształcące
11. Wnętrze budynku - widok korytarza szkolnego

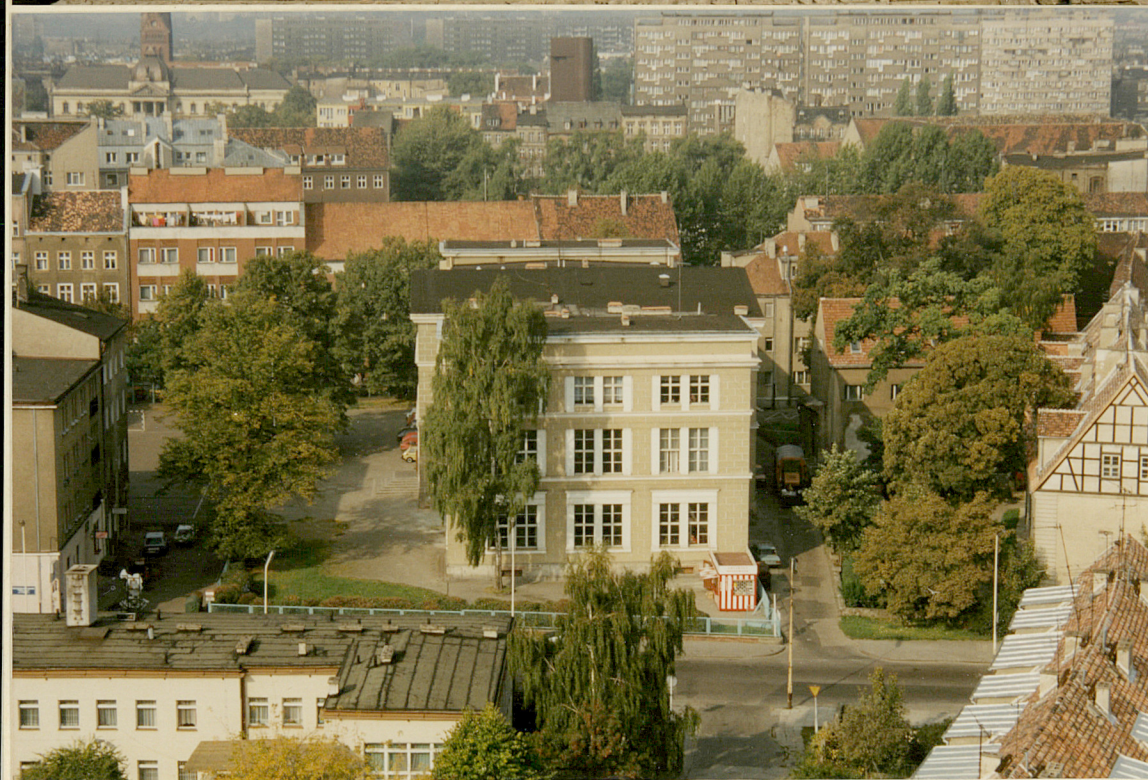
9.

Okna - otwory okienne w formie stojących prostokątów, grupowane w biforia. Powierzchnia otworów okiennych dzielona prostymi ślēmionami. Okna krosnowe, pojedyncze, czteroskrzydłowe /skrzydła pod- i nadślēmienne w dwu pierwszych kondygnacjach mają jed-
