1. Obiekt

PLEBANIA

2. Czas powstania

2 poł. XIV-XV
w. odbud. 1976

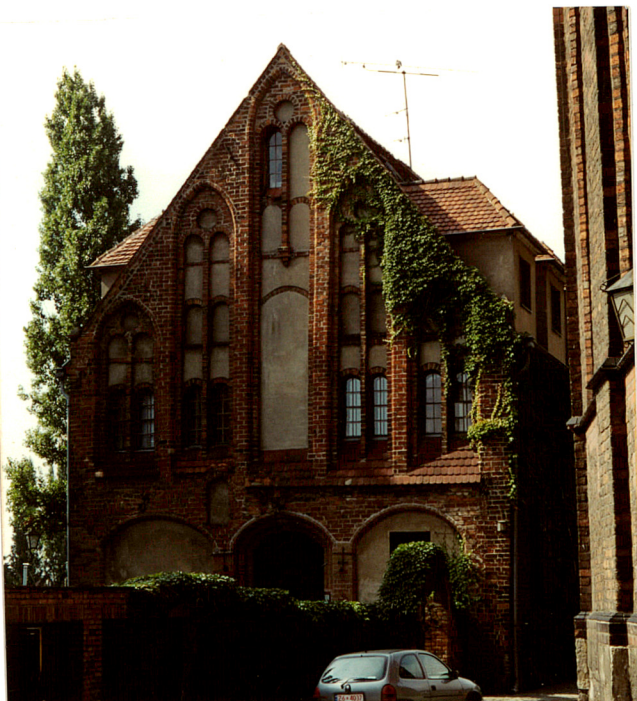
Elewacja północno wschodnia

Elewacje. Przyziemie elewacji płn.wsch. podzielone jest trzema odcinkowo zakończonymi blendami. W blendzie centralnej mieści się odcinkowo zakończone wejście do wnętrza, a w blendzie prawej prostokątne okno. Nad filarem po prawej stronie wejścia umieszczona jest mała blenda zakończona łukiem półkolistym. Wyżej wznosi się trójkątny szczyt podzielony pięcioma ostrołukowymi blendami. Blendy podzielone są laskami i wypełnione wąskimi okienkami i małymi blendami w układzie spiętrzonym. Tło blend jest otynkowane, a parapety przykryte dachówkami. Elewację płn.zach. dzieli w przyziemiu jedno prostokątne wejście do wnętrza i jedno prostokątne okno. Na poziomie I piętra usytuowane są 2 okna prostokątne. Na elewacji tej pozostawiono ślady zwieńczeń dawnych otworów zakończonych ostrołukowo i półkoliście. W połaci dachu wznoszą się 4 wystawki o otynkowanych elewacjach ze standartowymi oknami w ścianach frontowych. Elewacja płd.zach. w przyziemiu podzielona jest jednym prostokątnym oknem usytuowanym przy narożniku zachodnim. W murze na wysokości nieco powyżej poziomu stropu nad parterem widnieją trzy zamurowane łęki zakończone łukami półkolistymi. Na poziomie I piętra elewację te dzielą 4 okna prostokątne. Nad nimi wznosi się trójkątny szczyt podzielony sześcioma ostrołukowymi blendami, dzielonymi laskami na dwa pola. W zwieńczeniu blend umieszczone są koliste tonda. Elewacja płd. wsch. podzielona jest od poziomu piwnic po poddasze szerokimi oknami prostokątnymi i jednym wyjściem na balkon na I piętrze.

<p>20. Najpilniejsze postulaty konserwatorskie</p> <p>W czasie najbliższego remontu proponuje się pomalowanie ścian wystawek dachowych na kolor zbliżony do cegły, dzięki czemu złagodzi się silną, a raczej nie pożądaną ekspozycję tych elementów budowli.</p>

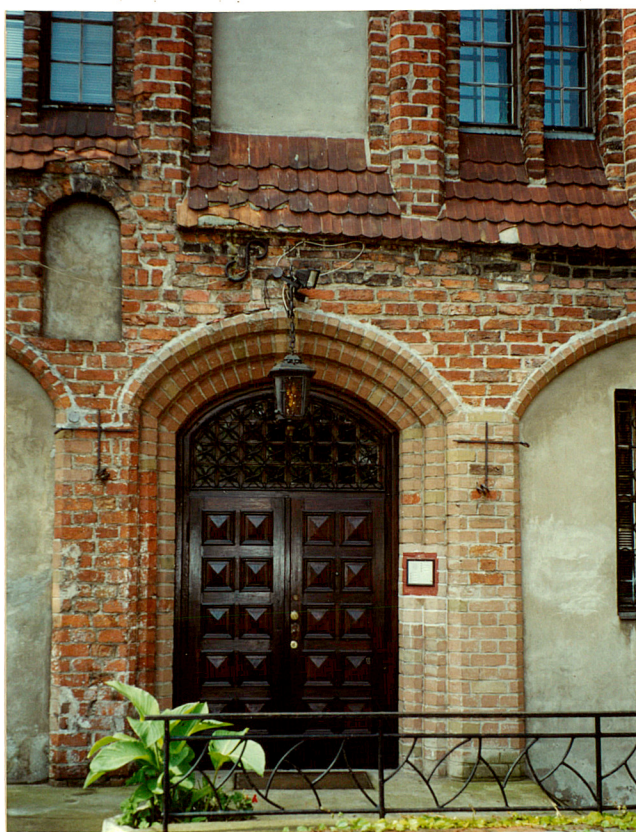
Stolarka drzwi. Wszystkie drzwi drewniane, wykonane z drewna dębowego w czasie ostatniej odbudowy. Drzwi zewnętrzne w elewacji północnej dwuskrzydłowe z nadświetłem. Skrzydła płycinowe, wypełnione nakładkami w formie piramidek. Nadświetle podzielone szczeblinkami, zabezpieczone kratą. Drzwi w elewacji zachodniej jednoskrzydłowe, płycinowe. Drzwi wewnętrzne jednoskrzydłowe, płycinowe.

Wejście główne w fasadzie

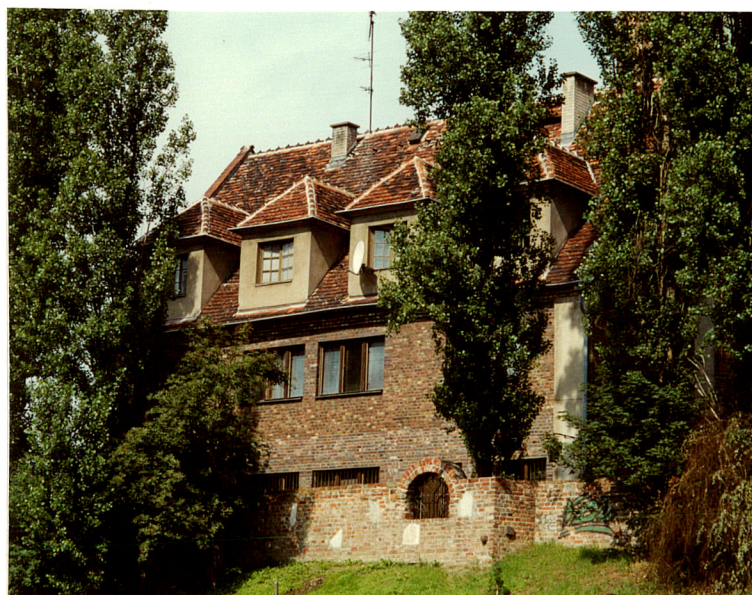
Bryła. Cały budynek jest podpiwniczony, dwukondygnacyjny z dwoma dodatkowymi poziomami mieszkalnymi na poddaszu. Przykryty jest dachem dwuspadowym z wystawkami dachowymi w połaciach podłużnych. Krótsze elewacje zakończone są trójkątnymi szczytami. Mur piwniczny po stronie płd.wsch. poprzedzony jest kanałem, dzięki czemu wnętrza piwnic doświetlone są światłem dziennym. Wysokość murów od poziomu terenu do wierzchołka szczytu wynosi 15.20 m.

Widok ogólny od południowego wschodu

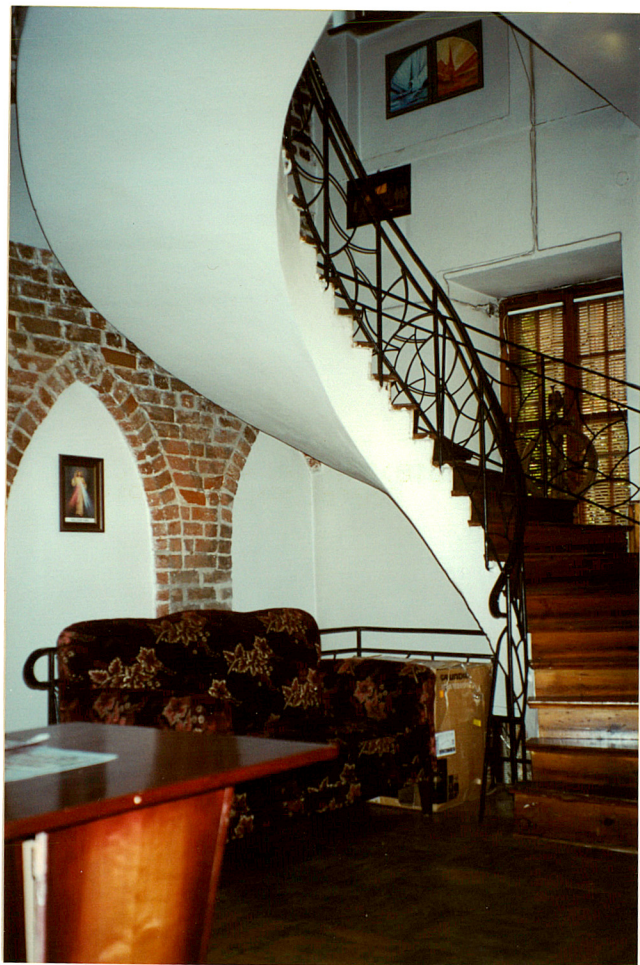
Schody. W hallu schody żelbetowe, wolnostojące w formie esowatej. Ujęte kutymi balustradami. Stopnie obłożone drewnem. Z pierwszego piętra na poddasze prowadzą schody drewniane, jednobiegowe. Schody prowadzące do piwnic żelbetowe z drewnianymi stopnicami.

Hall z klatką schodową

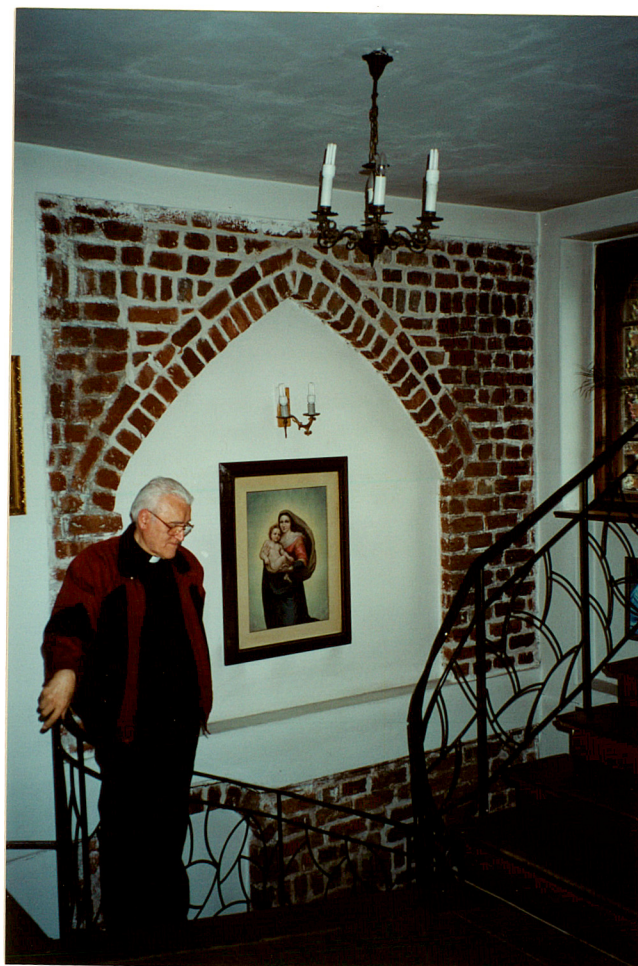
Klatka schodowa

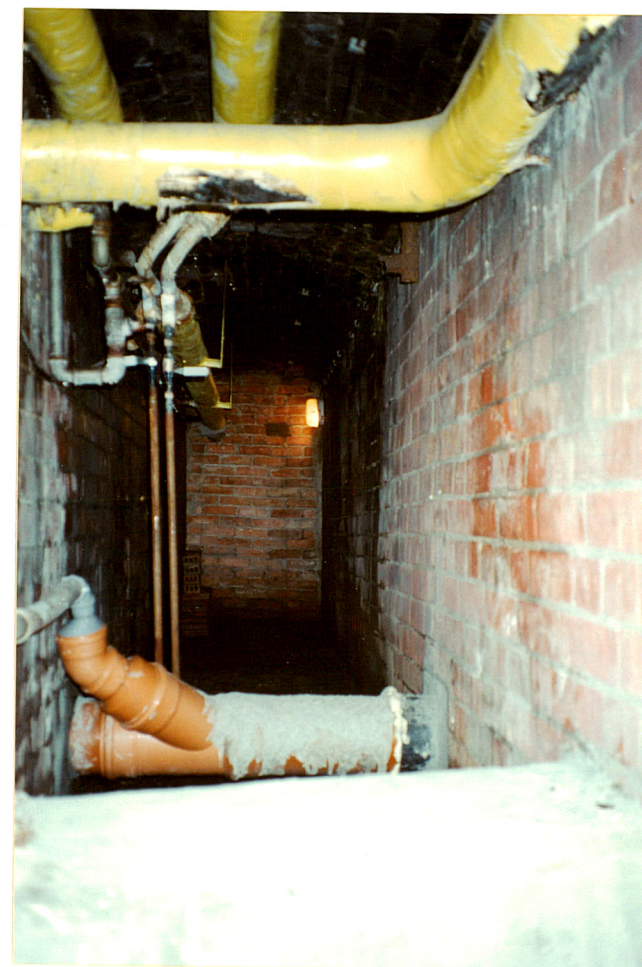
Kanał ciepłowniczy łączący dawną kotłownię z wnętrzem kościoła
