1. Obiekt

B R A M K A we wsch. murze cmentarza

Szczecin - GUMIENICE

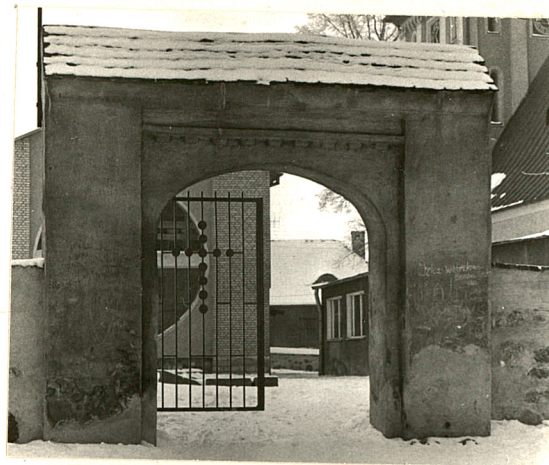
Elewacja zewnętrzna

Bramka o ramowej konstrukcji z dwóch filarów i poziomej belki, w murze wypełniającym o mniejszej grubości prosto przepruty otwór przejazdu o pionowych ościeżach, zamknięty łukiem półeliptycznym. W elewacji zewn. i wewn. nad dolną krawędzią belki biegnie pomiędzy filarami fryz wewnętrzny o szer. 0,20m. W elewacji zewn. pod dolną krawędzią belki dekoracja rzędem 9 konsolek o wys. 0,06m. Górna krawędź muru bramki w formie daszka dwuspadowego, o każdej z połaci krytej pięcioma rzędami dachówki płaskiej. Odrzwia z prętów metalowych, niezabytkowe.
