KOŚCIÓŁ PAR. PROTESTANCKI OB. RZYM.KAT. PW NAJSWIETSZEJ RODZINY

2 poł.XIX w.

SZCZECIN - PŁONIA

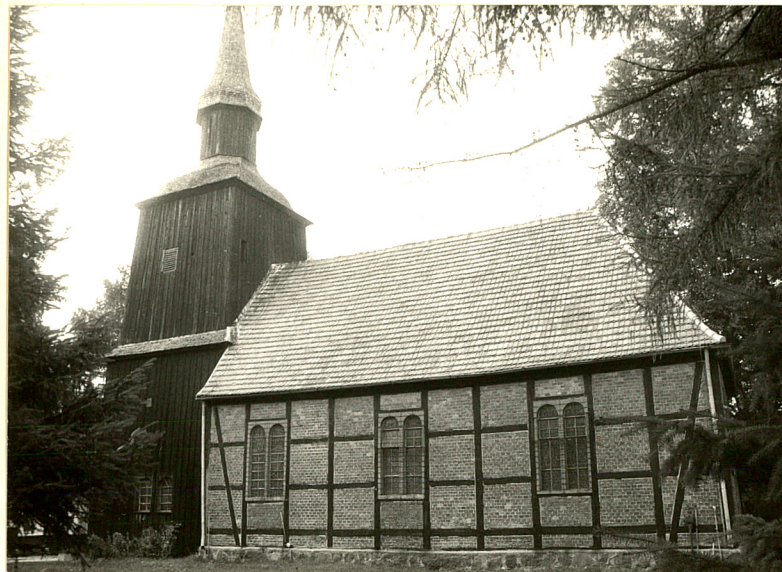
11. Zdjęcia, rzut, przekrój, sytuacja, orientacja

Kościół usytuowany w centrum dawnej wsi Płonia, Ob. prawobrzeżnej dzielnicy Szczecina położonej na pd-zach. od rozwidlenia dróg prowadzących w kierunku Stargardu i Pyrzyce. Położony na wrzecionowatym wzniesieniu. Otoczony kamiennym murem z czterema furtami. Pierwotnie na terenie przykościelnym znajdował się cmentarz, zlikwidowany po 1945 r. Pozostało zadrzewienie z pięknym okazem kilkuset-letniej lipy. Orientowany. Zbudowany w konstrukcji ryglowej z wypełnieniem z cegły maszynowej, na podmurówce kamiennej. Wieża odeskowana. We wnętrzu strop płaski, otynkowany. Więźba dachowa płatwiowo-kleszczowa. Dach korpusu kryty dachówką karpiówką układaną w koronkę. Hełmy wieży kryte gontem. Posadzka ceramiczna. Stolarka drzwi płycinowa, z wąskich desek. W oknach ceglane laski i witraże koprawne w ołów, zabezpieczone kratami. Założony na planie prostokąta, ze zbliżoną do kwadratu wieżą przy elewacji zach. i dwoma prostokątnymi przybudówkami przy elewacji pn. Bryła prosta, przykryta dachem trójsпадowym, z górującą nad całością trójęczłonową wieżą przykrytą wysmukłym stożkowym hełmem zwieńczonym kulą i krzyżem. Elewacje korpusu z odsłoniętą konstrukcją ryglową, podzielone są identycznie rozwiązanymi oknami ujętymi w prostokątne, ceglane ramy. Elewację pd. dzieli dziewięć słupów tworzących prostokątne pola przecięte w trzech poziomach belkami; nad partią cokołu i dwa poziomy na linii okien. Pola narożne wzmocnione ukośnie ustawionymi zastrzałami. W elewacji tej usytuowane są trzy okna, każde w formie dwóch półkoliście zamkniętych otworów zestawionych na zasadzie biforium. Elewacja wsch. dwuosiowa, podzielona pięcioma słupami i trzema belkami. Pola narożne i dwa pola centralne wzmocnione zastrzałami. Elewacja pn. rozwiązana podobnie jak pd. przy czym jej część środkowa zasłonięta jest zakrystią i przybudówką. Elewacje wieży na całej wysokości odeskowane. W przyziemiu elewacji zach. poprzedzonej gankiem, odcinkowo zamknięte wejście do wnętrza. W elewacjach bocznych po dwa półkoliście zamknięte okienka w prostokątnych ramach z desek. Elewacje drugiej kondygnacji podzielone pojedynczymi, prostokątnymi okienkami. Nad drugą kondygnacją cebulasto wybrzuszony hełm, z którego wyrasta część ośmioboczna zakończona stożkowym hełmem o wybrzuszonym podstawie. Hełm zwieńczony kulą i krzyżem. Wnętrze jednoprzestrzenne przykryte stropem drewnianym, odeskowanym, pomalowanym na biało o sfazowanych łagodnym wklęsnięciem narożach. W ścianie pn. prostokątne wejście do zakrystii. W ścianie zach. także samo wejście do kruchty podwieżowej, poprzedzone emporą organową wspartą na czterech drewnianych słupach. Kruchta podwieżowa przykryta stropem. W narożniku pn.-zach. schody prowadzące na wyższe kondygnacje. Wyposażenie bardzo skromne z okresu sprzed 1945 r. zachowana; 1/ empora organowa o prostej, płycinowej balustradzie z p. XX w. oraz 2/ dzwon żeliwny z k. XIX w. W oknach witraże wykonane przez B. Ratajskiego ze Szczecina w 1979 r.
