KOSCIOL PROTESTANCKI OB.RZYM.KAT. PAR. PW SW DUCHA

1890r.

SZCZECIN - ZDROJE

Nr A-321 data 10.08.2007

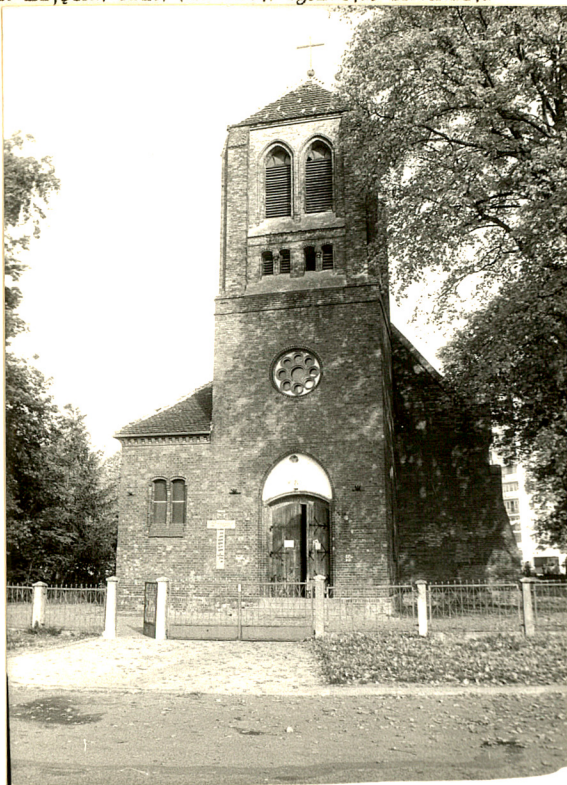
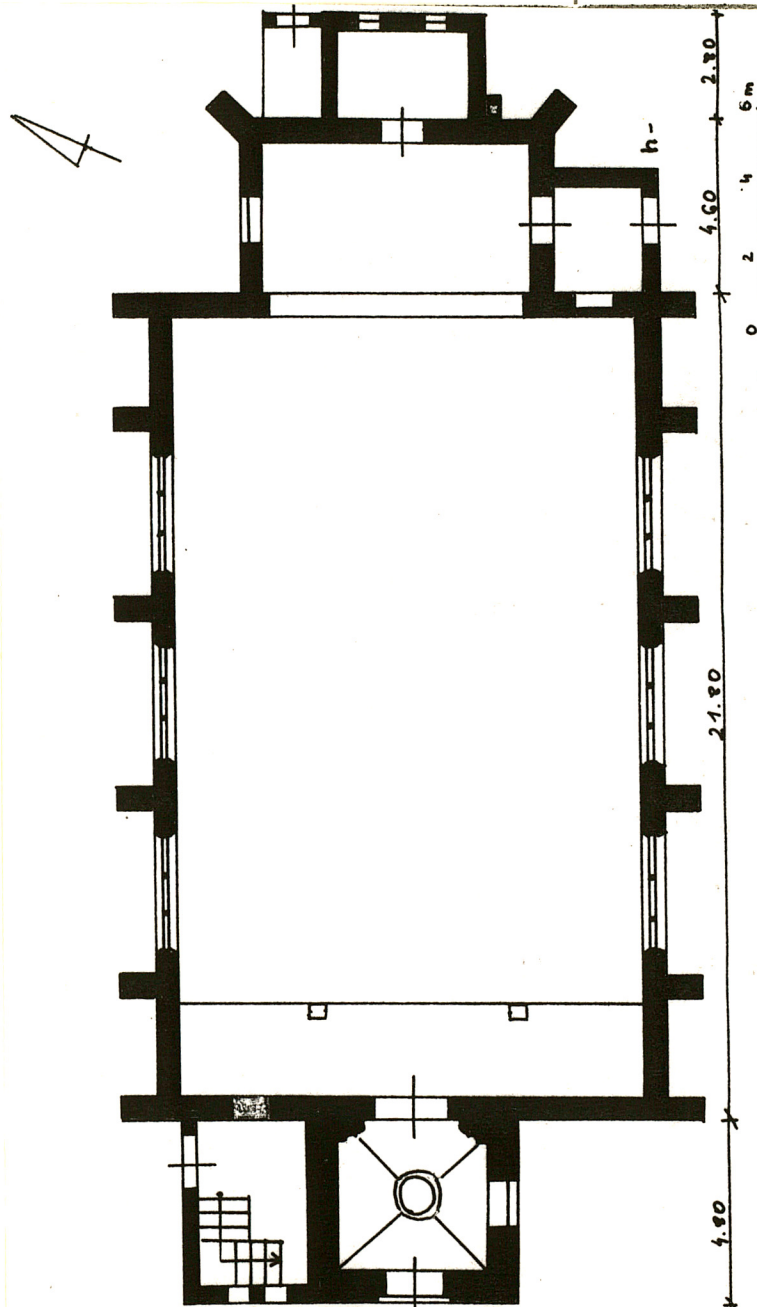
11. Zdjęcia, rzut, przekrój, sytuacja, orientacja

Usytuowany w centrum osady, na lekkim wzniesieniu teremu, przy ul. Młodzieży Polskiej. Działka prostokątna, ogrodzona met. płotem. Orientowany. Po stronie pd. nowa plebania. Zbudowany z cegły. Nawa gł. przykryta półkolébowym, drewnianym sklepieniem, którego boczne, proste części podparte są drewnianymi belkami w formie ażurowych konsol. W kruchcie podwieżowej sklepienie krzyżowe. Więźba dachowa drewniana, wieszarowo rozporowa. Dach przykryty dachówką karpiówką. Posadzka betonowa. Schody w kruchcie przywieżowej, betonowe. W oknach ceglane laski i witraże. Stolarka drzwi deskowa, dwu i jedno skrzydłowa z okuciami. Założony na planie wydłużonego prostokąta z prostokątnym prezbiterium i kwadratową w rzucie wieżą przy elewacji zach. Przy wsch. i pd. ścianie prezbiterium prostokątne kruchty. Przy pn. elewacji wieży klatka schodowa na rzucie prostokąta. Bryła przypadzista, mocno rozczłonowana. Kruchta przy prezbiterium podpiwniczona. Nawa korpusu opięta wydatnymi przyporami, przykryta dachem dwuspadowym z trójkątnym szczytem od str. wsch. Prezbiterium, nieco niższe od korpusu, przykryte dachem dwuspadowym z trójkątnym szczytem od wsch. kruchty przy prezbiterium, niższe od niego o połowę, przykryte dachami, trójsпадowym przy elewacji wsch. i dwuspadowym przy pd. kruchta przy wieży o wysokości nieco niższej od korpusu, przykryta dachem dwuspadowym. Wieża wysmukła, trójkondygnacyjna, przykryta dachem czterospadowym, nieznacznie tylko górująca nad dachem korpusu. Elewacje korpusu rozwiązane identycznie. Dzieli je rytm sześciu, jednuskokowych przypór i trzech szerokich, ostrołukowych okien umieszczonych w części centralnej. Okna trójdzielne. Elewacje zwieńczone konsolowym gzymsem. Szczyt wsch. korpusu zakończony schodkowo. Elewacje prezbiterium opięte na narożach przyporami i przyskonięte w dolnej części kruchtami. W szczycie trzy ostrołukowe okna ustawione schodkowo. W elewacji pn. jedno ostrołukowe okno. Elewacje krucht podzielone niewielkimi, odcinkowo zamkniętymi oknami. W kruchcie po stronie pd. prezbiterium odcinkowo zamknięte wejście w ścianie pd. Na osi zach. fasady wieży ostrołukowy portal z odcinkowo zamkniętym wejściem. Nad portalem rozeta. W elewacji pd. w przyziemiu jedna ostrołukowa blenda a w niej odcinkowo zamknięte okno. Poziom drugiej kondygnacji bezokienny. Przy elewacji pn. kruchta mieszcząca klatkę schodową, z elewacją zach. zlicowaną z fasadą wieży. Elewacje tej kruchty podzielone zdwojonymi, odcinkowo zamkniętymi okienkami i odcinkowym wejściem umieszczonym w ostrołukowej blendzie na ścianie północnej. Elewacje górnej kondygnacji wieży podzielone identycznie. W narożach ujęte płaskimi liżenami, pomiędzy którymi po dwa ostrołukowe okna, pod nimi zaś cztery małe, prostokątne okienka. Wieża przykryta dachem czterospadowym, pierwotnie zwieńczona czterema trójkątnymi szczytkami i wysmukłym stożkowym hełmem. Wnętrze nawy głównej korpusu otwarte do prezbiterium szeroką, ostrołukową arkadą. W ścianie wsch. prezbiterium, za ołtarzem prostokątne wejście do kruchty. W ścianie pd. odcinkowe wejście do drugiej kruchty. W jej ścianie wsch. odcinkowo zamknięta wnęką, w której mieściło się przejście do nawy gł. - obecnie zamurowane. Okna w ścianach nawy gł. umieszczone w płytkich, ostrołukowych blendach. W ścianie zach. na osi szerokie, odcinkowo zamknięte wejście do kruchty podwieżowej. Po jego prawej stronie wejścia do klatki schodowej na poziomie przyziemia i na poziomie empory organowej usytuowanej przy tej ścianie. Wnętrze kruchty podwieżowej przykryte sklepieniem krzyżowym z tondem pośrodku sklepienia. Wejście do nawy gł. szeroko rozglifione o profilowanych jednym półwałkiem i wklęsłą w ościeżach. Wyposażenie bardzo skromne. Sprzed 1945 r. zachowaną: 1/ prospekt organowy neogotycki z 2 poł. XIX w, 2/ dwa świeczniki wiszące w formie koron z pocz. XX w. Instalacja c.o., elektryczna.
