KOŚCIÓŁ PROTESTANCKI RZYM KAT PW ŚW KRZYŻA

1930

SZCZECIN

ul Wieniawskiego 4

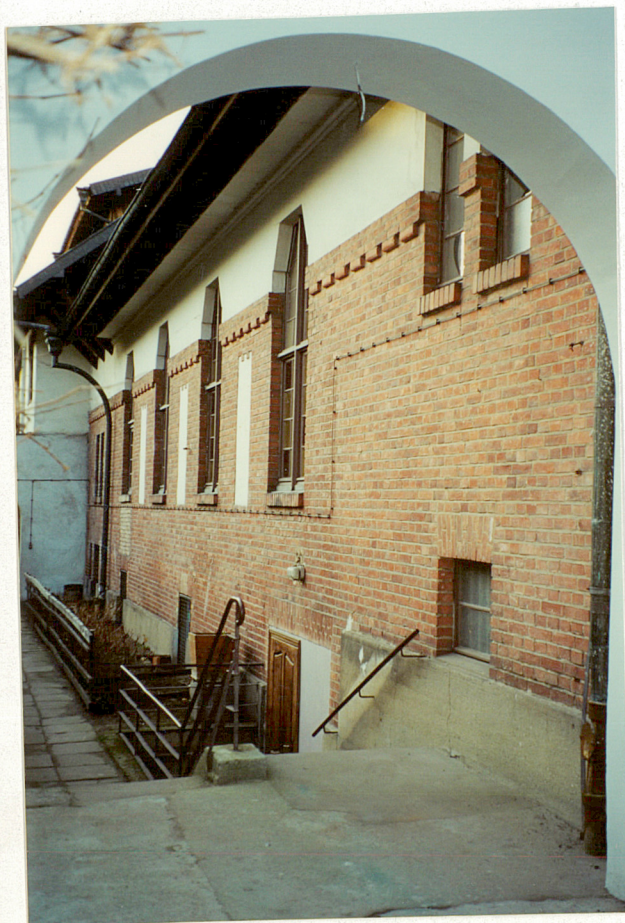
Mury obwodowe. Mury starego kościoła posadowione na fundamentach z kamieni granitowych, zbudowane są z cegły ceramicznej. Ceglane lico widoczne tylko na elewacji południowej, przy czym cokol przyziemia i gzyms wieńczący są otynkowane tynkami wapienno cementowymi, gładkimi. Elewacja zachodnia otynkowana na gładko i pomalowana na kolor biały. Pozostałe elewacje są zasłonięte murami nowego kościoła i domu sióstr zakonnych.

Elewacja północna i zachodnia są zasłonięte bryłą nowego kościoła i domu siostr zakonnych. Elewacja wschodnia przemurowana, zasłonięta częściowo rampą. Na osi centralnej usytuowane jest wejście do wnętrza w formie półkolistej arkady. Elewacja południowa w przyziemiu podzielona jest dwoma parami prostokątnych wejść prowadzących do wnetrz części podziemnej. Górną partię tej elewacji dzielą cztery wysokie, prostokątne okna zakończone formą trójkątów o ściętych wierzchołkach. Pomiędzy oknami u nasady zwieńczenia biegnie ceglany, ząbkowy fryz, poniżej którego rozmieszczone są płytkie tynkowane blendy. Dolna partia elewacji oraz górna jest otynkowana, natomiast pozostała część pozostawiona w licu ceglanym. Wschodnią część elewacji dzielą trzy okienka; jedno prostokątne w przyziemiu i dwa wysokie w górnej części. W zachodniej części elewacji umieszczone są 4 wąskie okienka prostokątne. Połąć dachu oparta jest a wysuniętym do przodu gzymsie.

<p>20. Najpilniejsze postulaty konserwatorskie</p> <p>Zaleca się zachowanie wystroju wnętrza i wystroju elewacji południowej.</p>

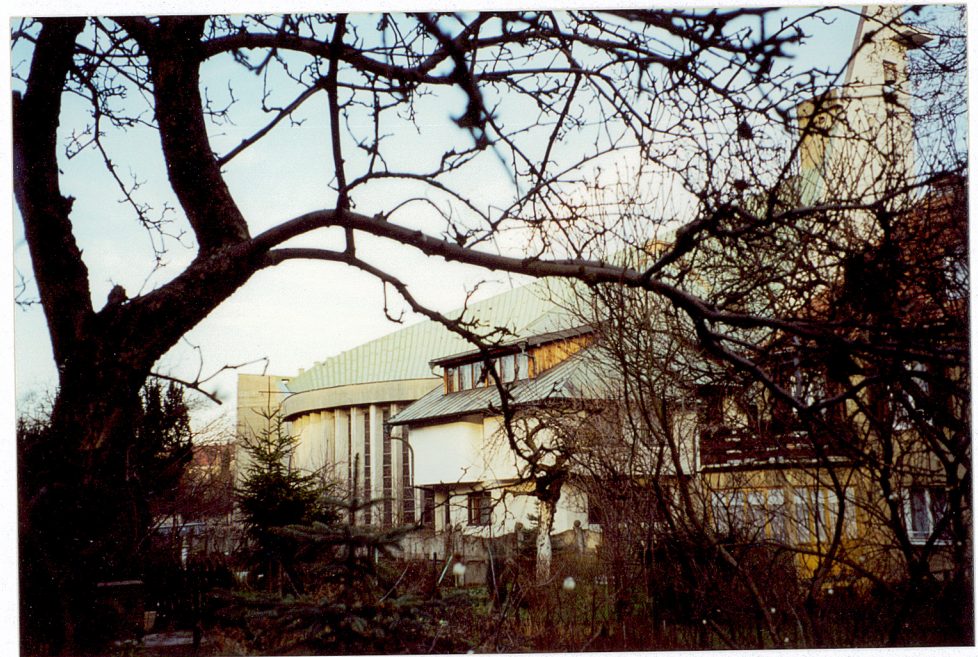
Widok ogólny od strony południowo zachodniej

Bryła starego kościoła włączona w nową i na zewnątrz nie wyodrębniona, chociaż zachowana jest pełna struktura murów i wieży. Kościół jest dwukondygnacyjny, przykryty jedną połącią spadzistego dachu będącego częścią dachu nowego kościoła. Fasada zasłonięta konstrukcją rampy stanowiącej wejście do nowego kościoła.

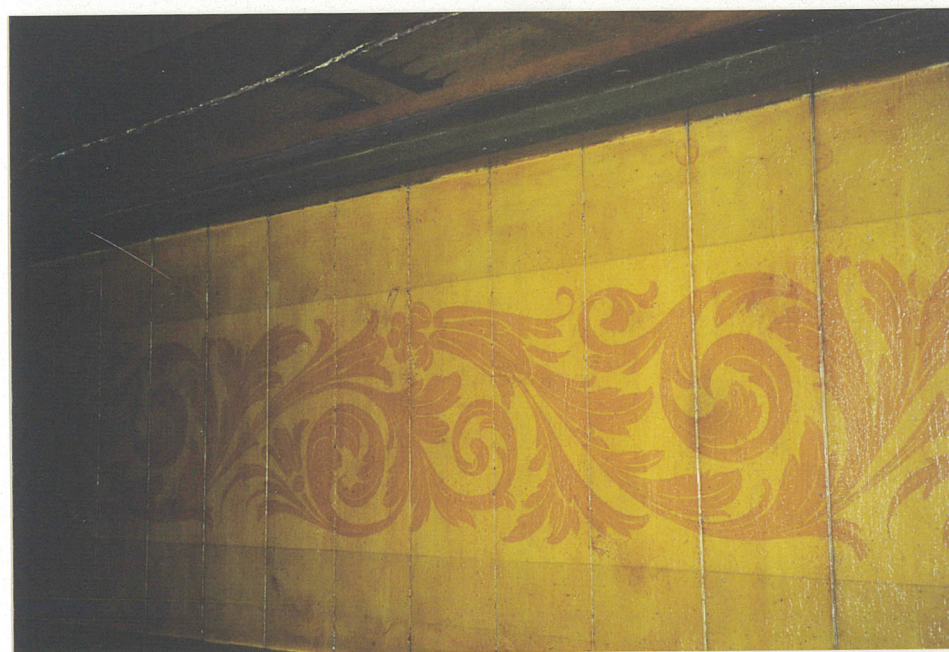
Wypożyczenie. Z historycznego wyposażenia kościoła pozostały: polichromie ornamentalne na deskach stropu przedsionka i na wspornikach ścian bocznych nawy głównej, prospekt organowy i organy, marmurowa kropielnica w przedsionku, dwa fragmenty witraża w owalnym okienku nawy głównej oraz komplet ławek. Wszystkie elementy pochodzą z okresu budowy kościoła. Interesujące są zwłaszcza fragmenty witraża, przedstawiające panoramę Szczecina z widokiem zamku i kościoła św. Jakuba.

Polichromie stropu w przedsionku

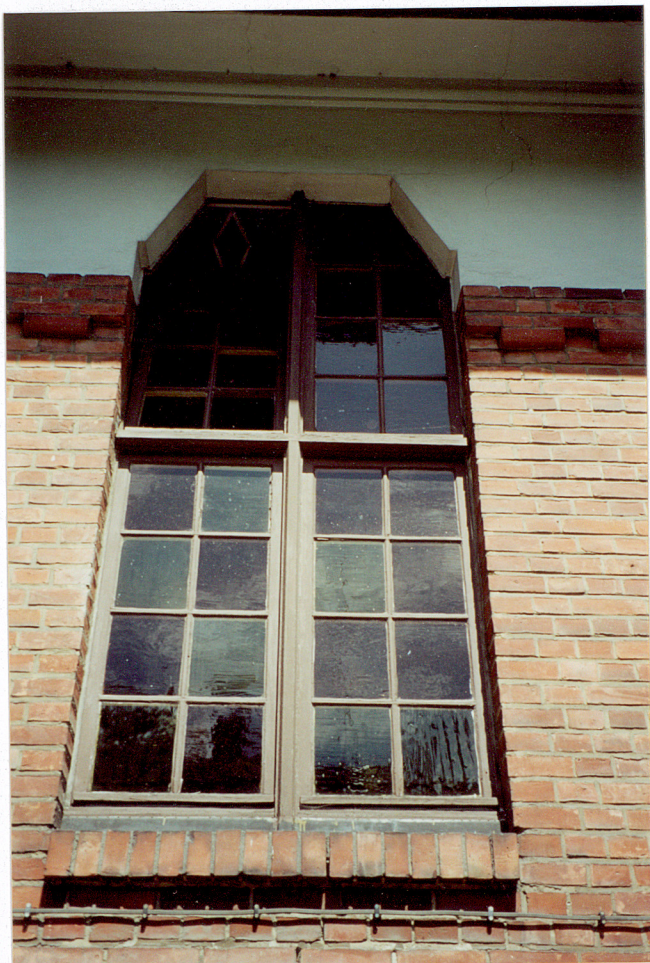
Stolarka okien. W oknach osadzona jest stolarka drewniana, ościeżnicowa złożona z wydatnych słupków i ślemion oraz szczeblinek tworzących układ kratownicowy. Stolarka zachowana jest w obu ścianach podłużnych. Okna przeszklone są szkłem białym. Pomalowana jest farbą olejną na kolor biały.

Okno w elewacji południowej

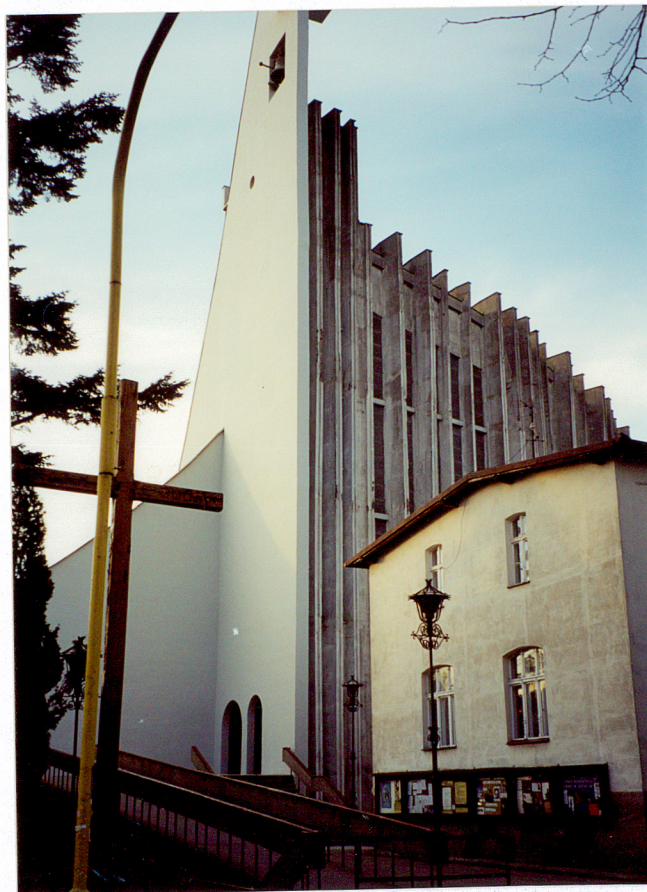
Widok na wieżę nowego kościoła

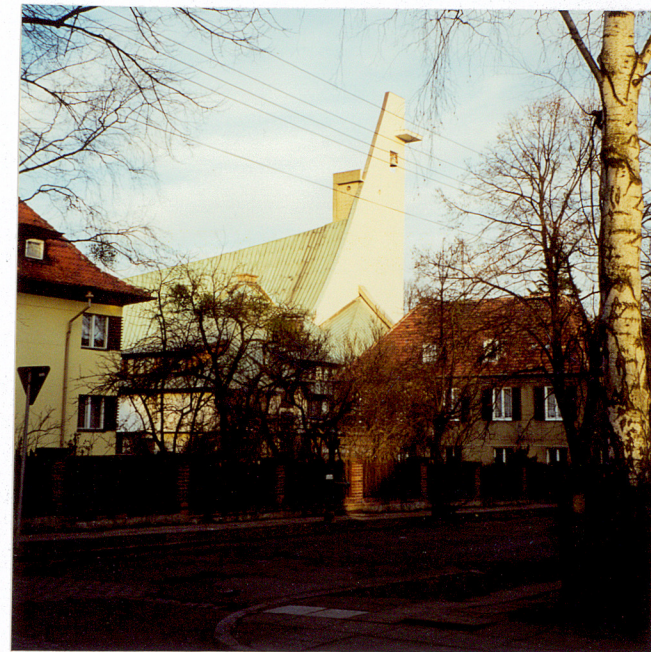
Widok ogólny od strony zachodniej

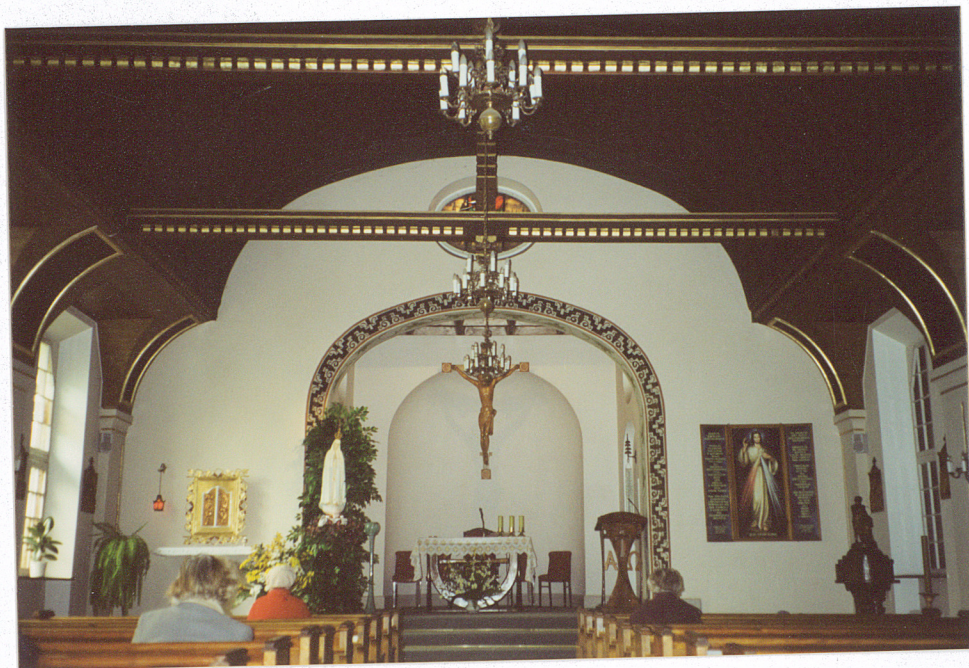
Wnętrze. Z jednoprzestrzennego przedsionka wchodzi się do wnętrza jednoprzestrzennej nawy otwartej do wnętrza prezbiterium szeroką arkadą zakończoną łukiem koszowym. W ścianie nad łukiem arkady znajduje się owalne okienko. Przy ścianie wschodniej usytuowana jest empora organowa z organami umieszczonymi w szerokiej półkolistej niszy. Na ścianach podłużnych, pomiędzy oknami usytuowane są pilastry z głowicami, na których oparte są konsole wspierające strop. Okna w ścianie północnej pozostawione łącznie ze stolarką. W podziemiach mieszczą sale parafialne i toalety.

Wnętrze z widokiem na prezbiterium

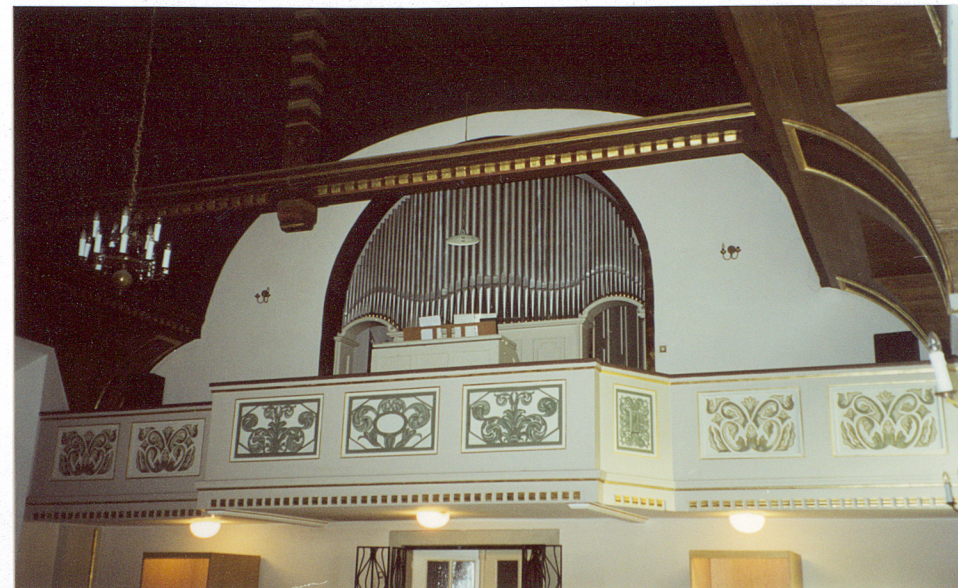
Wnętrze z widokiem na empore organową

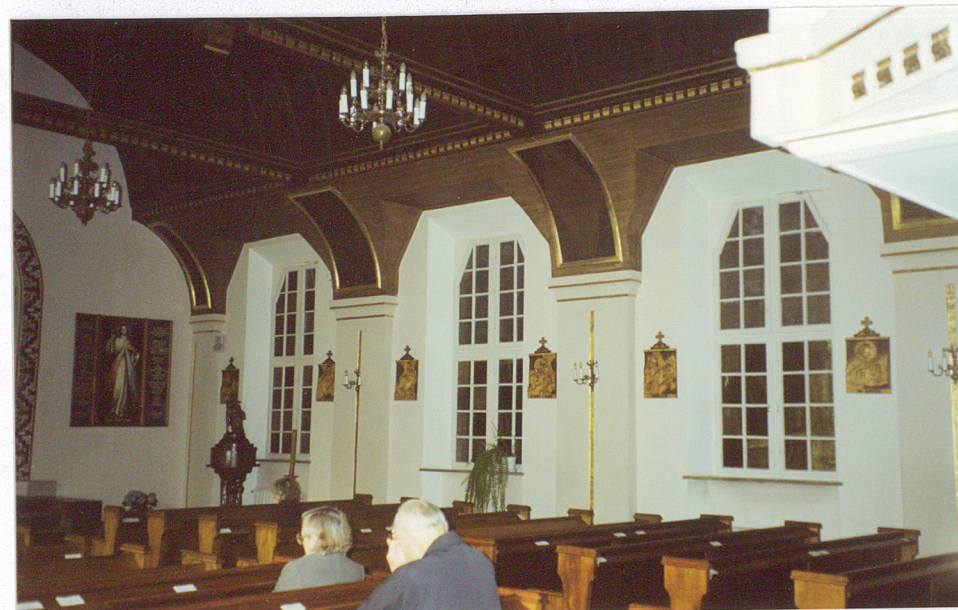
Wnętrze z widokiem na ścianę północną

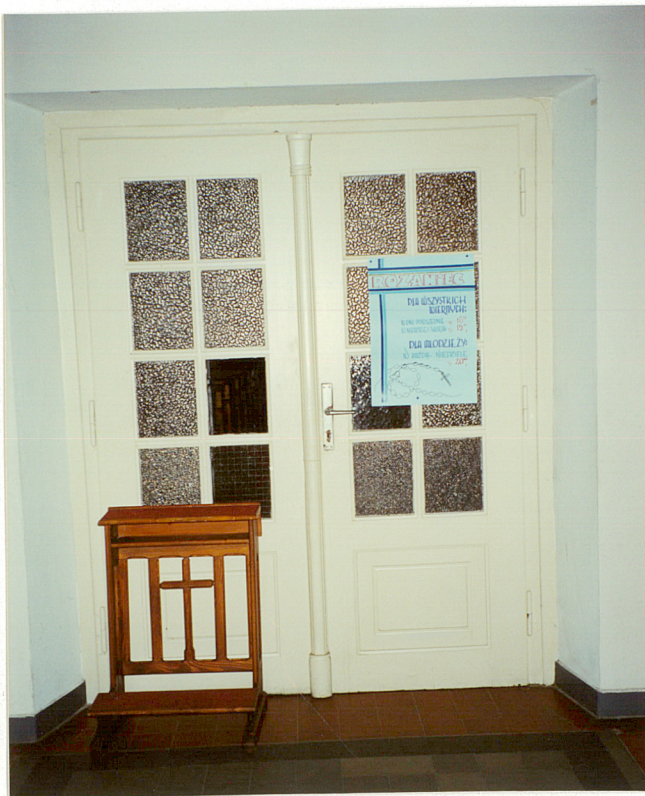
Stolarka drzwi. Wejście do przedsionka wykonane współcześnie w formie drzwi dwuskrzydłowych, klepkowo deskowych, w surowym drewnie. Drzwi prowadzące do nawy dwuskrzydłowe, płycinowe, przeszklone w górnych partiach. Na skrzydle listwa przymykowa w formie kolumnienki. Drzwi pomalowane są farbą olejną na biało. Drzwi prowadzące z prezbiterium do zakrystii oraz drzwi prowadzące do sal parafialnych, deskowo płycinowe i deskowo klepkowe; pierwsze wykonane po 1974 roku, drugie z czasu budowy kościoła. Wnętrze przedsionka oddzielone od schodów prowadzących na empore i do nowego kościoła współczesnymi, kutymi kratami.

Stolarka drzwi do nawy

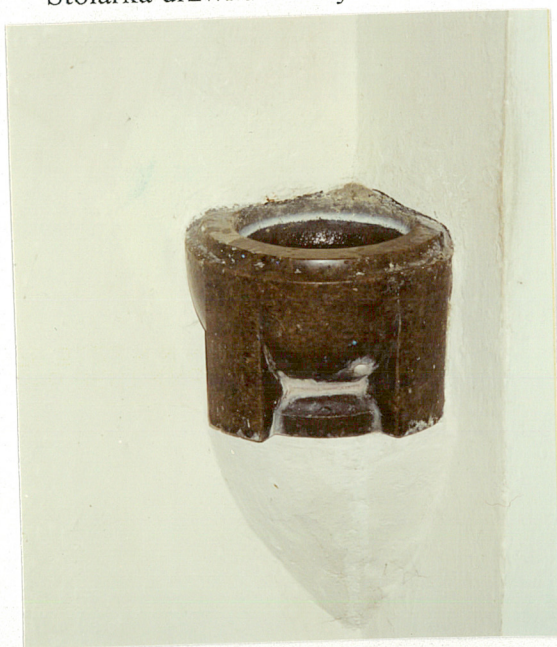
Kropielnica

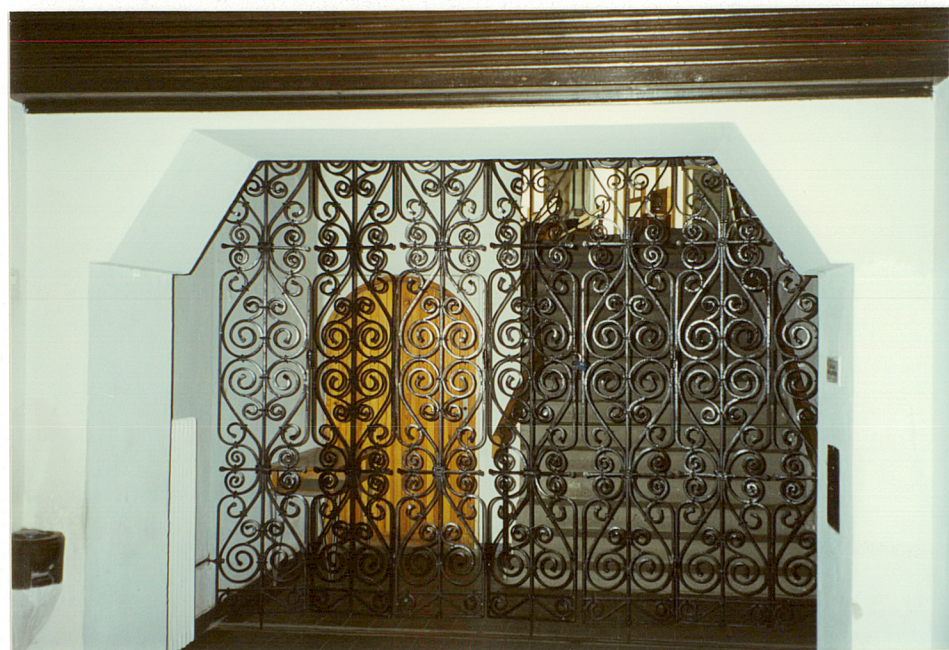
Przejście z przedsionka starego kościoła do nowego

Rzut. Kościół założony jest na planie prostokąta o wymiarach 24,20 x 9,86 m. Od strony wschodniej poprzedzony przedsionkiem połączonym od północy z wnętrzem nowego kościoła. W zachodniej części nawy wyodrębnione jest prezbiterium zakończone półkolistą apsydą. Po bokach prezbiterium usytuowane są dwa prostokątne aneksy. W północnym mieści się zakrystia skomunikowana z wnętrzem nowego kościoła.

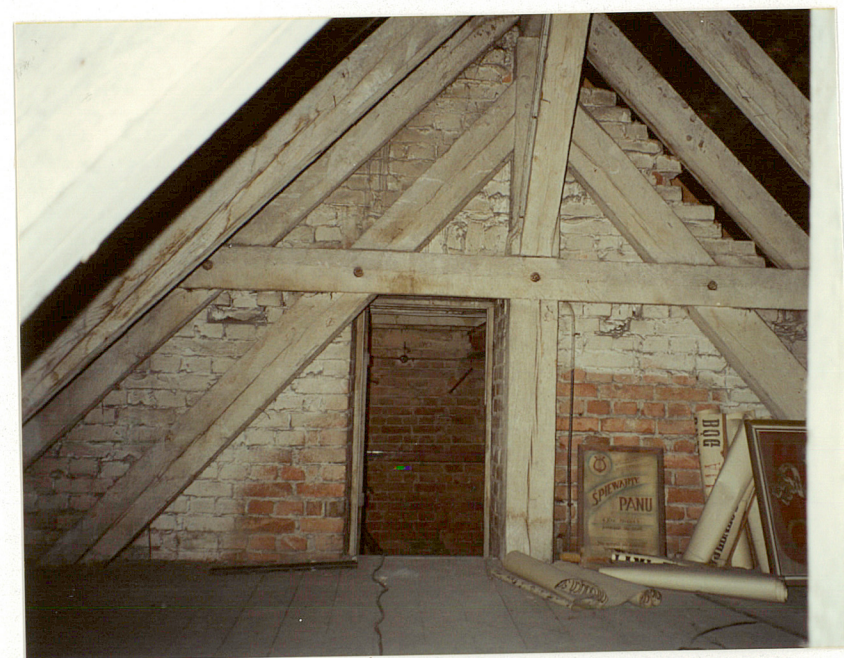
Wieżba dachowa i pokrycie dachu. Wieżba dachowa drewniana o konstrukcji krokwiowo jętkowej ze słupkami ustawionymi w osi kalenicy. Kolebę przykrywa strop deskowy. Stara wieżba zachowana w całości, przykryta dachem współczesnego kościoła ze słupkami od strony południowej. Dach przykryty arkuszami blachy miedzianej. Opierzenia blacharskie również z blachy miedzianej.

Więźba dachowa
