1. Obiekt KOŚCIÓŁ KLASZTORNY ZAKONU FRANCISZKANÓW
OB. KOŚCIÓŁ RZYM. KAT. PAR. PW. ŚW. JANA EWANGELISTY

2. Czas powstania
XIII/XIV w

3. Miejscowość
SZCZECIN

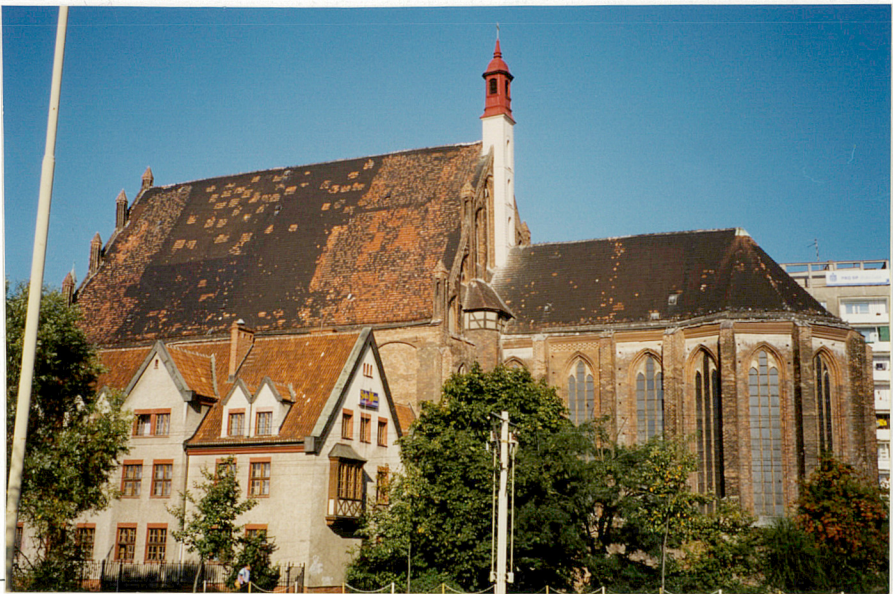
Rzut przyziemia

Rzut. Kościół złożony jest z prezbiterium, korpusu nawowego z kaplicami wbudowanymi pomiędzy przypory wciągnięte do wnętrza i z kaplicy Mariackiej. Prezbiterium o długości 26,20 x 11,30m jest jednonawowe, trzyprzęsłowe zakończone siedmioma ścianami z 10-boku o planie zbliżonym do koła. Korpus nawowy o wymiarach 38,00 x 27,20 jest trzynawowy siedmioprzęsłowy z sześcioma kaplicami przy nawie północnej i czterema przy południowej. Kaplice wbudowane są pomiędzy przypory. Do wschodniej ściany nawy

południowej przylega kaplica Mariacka o wymiarach 5,60 x 6.90. W płn.zach. narożniku kaplicy usytuowana jest sześcioboczna klatka schodowa, a druga wieloboczna klatka usytuowana jest przy płn.zach narożniku nawy północnej. Do południowo wschodniego narożnika nawy południowej dostawiona jest zakrystia, a do narożnika południowo zachodniego nowe skrzydło konwentu ustawione prostopadłe względem kościoła.

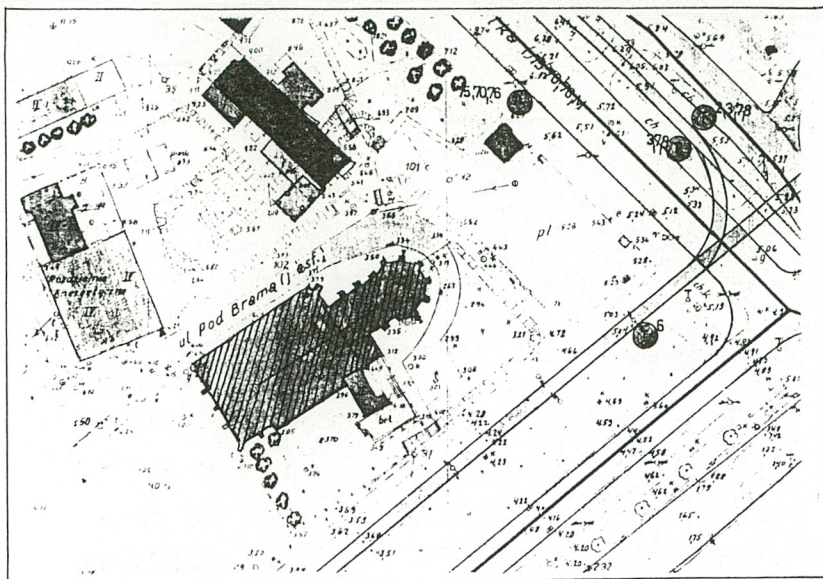
Plan sytuacyjny

Sytuacja. Kościół usytuowany jest w południowo zachodniej części Starego Miasta, nieopodal nadodrzańskiego Bulwaru Piastowskiego wiodącego w kierunku dworca głównego i nieopodal ul. ks. kard. Stefana Wyszyńskiego, w stronę której zwrócone jest prezbiterium. Kościół jest orientowany, położony na prostokątnej działce zagłębionej od wschodu i południa względem nawierzchni ulic. Od wschodu i zachodu poprzedzony niezabudowanymi placami. Wzdłuż elewacji północnej biegnie ulica św. Ducha. Od południa zasłonięty jest częściowo nowymi budynkami klaszternymi ustawionymi w czworobok wokół prostokątnego wirydaża.

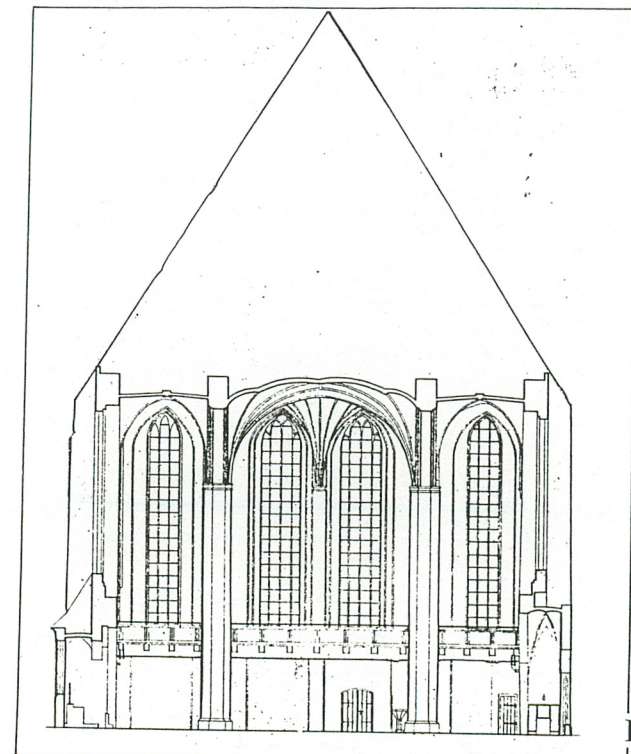
Przekrój poprzeczny

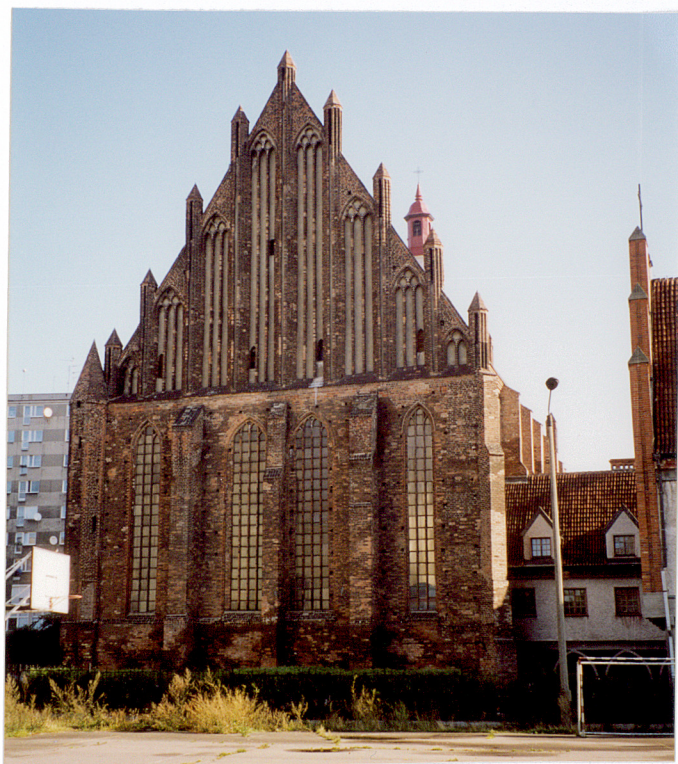
Fasada zachodnia

dachów kaplic, pomiędzy przyporami rozmieszczonych jest 7 ostrołukowych okien o płytkich ościeżach, dzielonych prostymi łaskami na trzy części. Elewacja zachodnia opięta jest 4 przyporami a w narożniku północnym ujęta wieloboczną klatką schodową zwieńczoną stożkowym hełmem. W partii przyziemia, przy narożniku południowym i w części środkowej widoczne są ślady po zamurowanych wejściach do wnętrza. Pomiędzy przyporami umieszczone są cztery wysmukłe, ostrołukowe okna oparte na gzymsie. Okna są cztero i trójdzielne o ościeżach profilowanych półwałkowymi kształtkami. Elewację wieńczy trójkątny szczyt podzielony ośmioma sterczynami, pomiędzy którymi rozmieszczone są blendy wypełnione maswerkami. Lico blend jest otynkowane. Elewacja południowa siedmioosiowa, z czterema kaplicami wbudowanymi pomiędzy przypory, jest częściowo zasłonięta dobudowanymi skrzydłami klasztornymi. Odsłonięte są tylko cztery przesła środkowe. W murach kaplic usytuowane są szerokie półkoliście zakończone okna. Powyżej pulpitu dachów kaplic umieszczone są okna ostrołukowe oświetlające nawę południową. Ościeża opracowane są w identyczny sposób jak po stronie północnej. Elewację wschodnią kościoła zasłania prezbiterium i kaplica po jego południowej stronie. Odsłonięty jest tylko mur po stronie północnej, w którego przyziemiu usytuowane jest szerokie ostrołukowe wejście do wnętrza, a nad nim okno. Widoczna jest także partia szczytu z latarnią pośrodku. Szczyt trójkątny, podzielony jest czterema sterczynami i ostrołukowymi blendami wypełnionymi maswerkami. Narożniki latarni są boniowane, a w elewacji wschodniej umieszczone są 3 półkoliście zakończone prześwity. Elewacje kaplicy mariackiej są otynkowane. W kopule od wsch. i południa usytuowane są dwa okna. Trzecie, od płn. jest zaślepione.

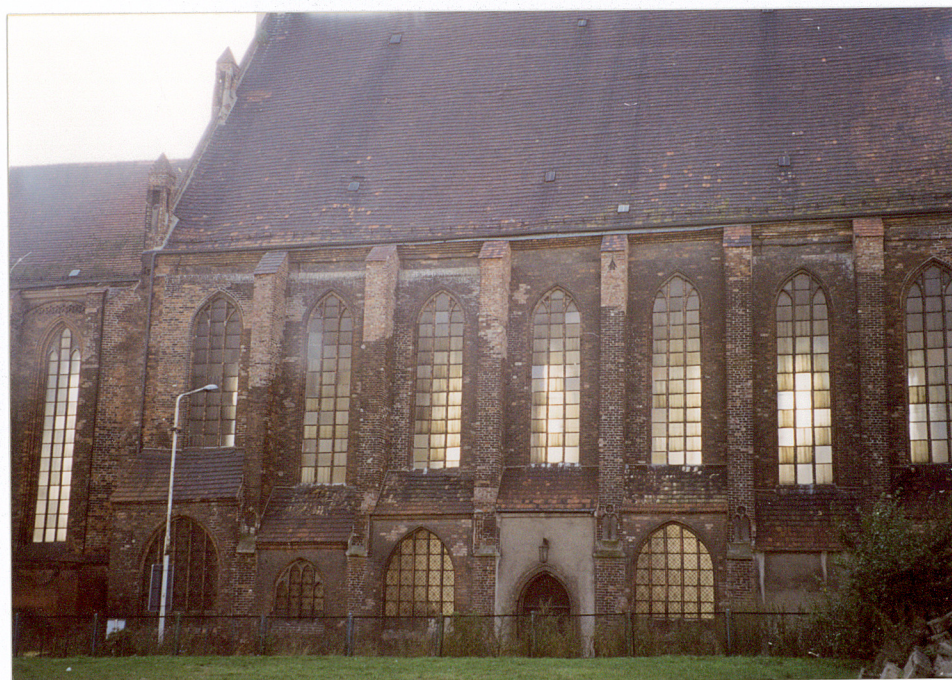
Elewacja północna korpusu

Elewacje prezbiterium i korpusu opięte są przyporami. Elewacje prezbiterium podzielone są długimi ostrołukowymi oknami opartymi na gzymsie o profilowanych krawędziach. Pod gzymsem biegnie fryz wypełniony motywami winnej latorośli. Ościeża okien są profilowane dwoma wklęsłkami i ustawionymi w uskokokach półwałkami. Nad oknami biegną profilowane, otynkowane odcinki fryzów. W jednym przęśle po stronie południowej i w trzech przęsłach po stronie północnej zachowane są fryzy wypełnione kształtkami ceramicznymi. W przyziemiu elewacji pld. usytuowane są dwie wnęki zamknięte drzwiami stalowymi z okuciami. We wnękach umieszczone są pojemniki na śmieci. Północna elewacja korpusu jest dwustrefowa. W strefie przyziemia przypory zlicowane są z murem kaplic. W ich licu na wysokości nieco poniżej okapu dachów usytuowane są bliźniacze blendy o wykrojach trójlistnych z rozetkami w podłęczach.W przęśle środkowym przyziemia usytuowany jest ostrołukowy portal o ościeżach profilowanych gruszkowymi kształtkami. Pole ponad portalem jest otynkowane. Otynkowane są również elewacje kaplic po stronie zachodniej. Kaplice mają zróżnicowane wysokości; 3 centralne i 2 przy narożnikach są wyższe a dwie pomiędzy nimi są niższe. W elewacjach kaplic umieszczone są szerokie ostrołukowe okna podzielone prostymi łaskami na pięć pól. Powyżej

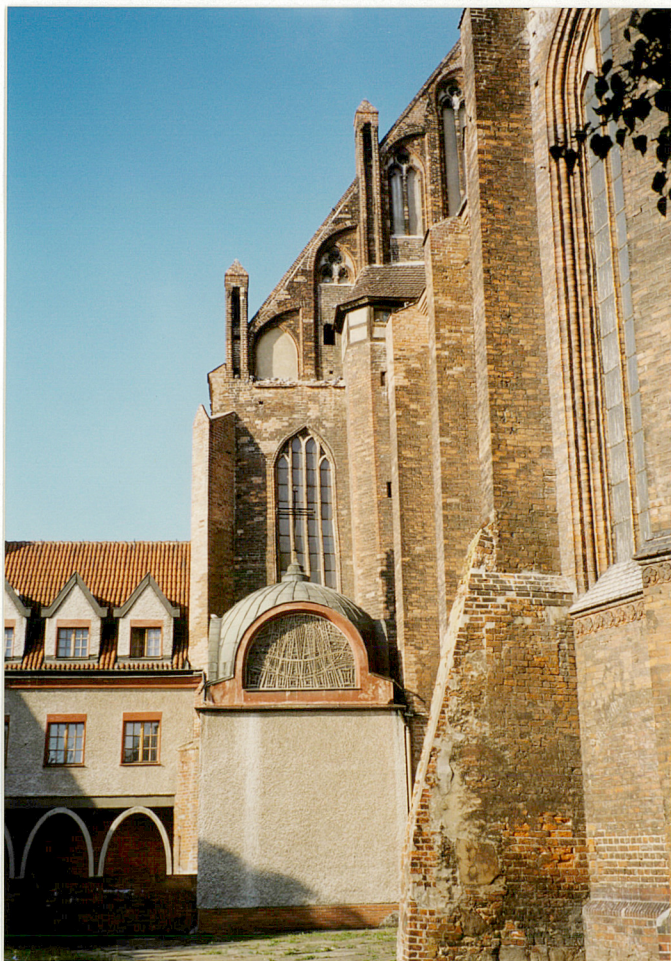
Widok od wschodu na kaplicę Mariacką

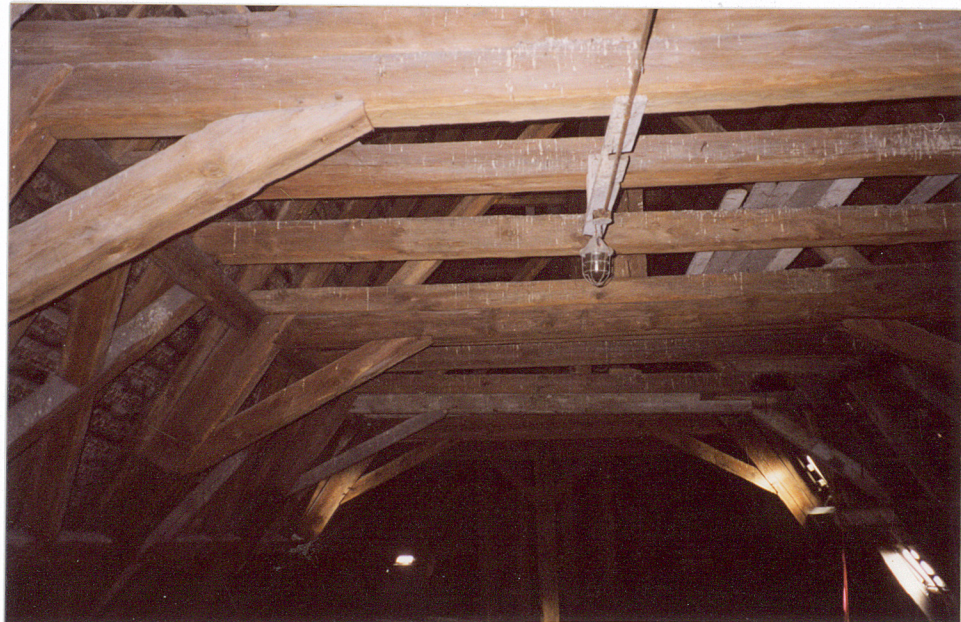
Więźba dachowa

Wieżba dachowa i pokrycie dachu. Wieżba dachowa drewniana, o ustroju mieszanym. Podstawę konstrukcji stanowią dwa rzędy słupów ustawionych na belkach opartych na ceglanym murze nawy głównej. Słupy usztywnione są trzema poziomami jętek z systemem krzyżujących się rozpór wzmocnionych mieczami. Poszczególne poziomy wieżby skomunikowane są drabinami. Wieżba łączona jest na kołki. Najstarsze elementy datowane są na XVIIw. Nad kaplicami wieżba drewniana, krokwiowa. Wszystkie dachy pokryte dachówkami ceramicznymi karpiówkami ułożonymi w koronkę. Zwieńczenie sygnaturki i helm opierzone blachą ocynkowaną, malowaną. Przy krawędziach połaci dachów położone są rynny, a do nich podłączone są rury spustowe wykonane z blachy ocynkowanej i cynkowej.

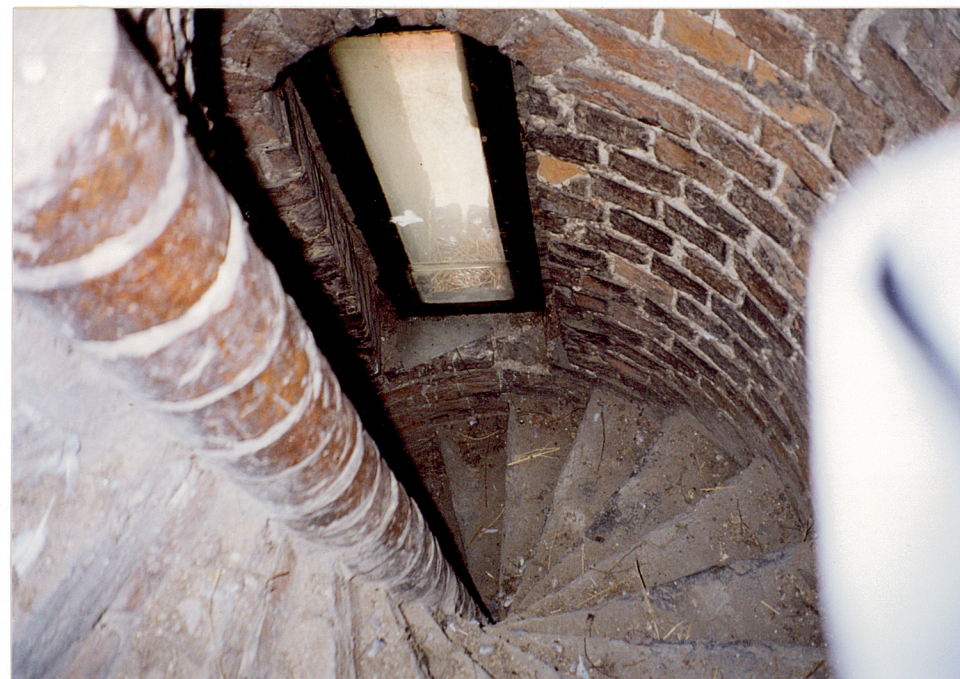
Wnętrze klatki schodowej przy narożniku płn. zach.

Schody. Wnętrze kościoła skomunikowane jest z poddaszem przy pomocy dwóch wielobocznych klatek schodowych ze schodami kolistymi, murowanymi z cegły. Część stopni schodów została wtórnie zabetonowana. Na emporę organową prowadzą schody jednobiegowe, drewniane, usytuowane w płn. zach. narożniku nawy północnej.
